# COMUNE DI MONTERIGGIONI: ANALISI DEL PATRIMONIO EDILIZIO ESISTENTE

Toponimo: **Casalino o Podere San Luigi**

Oggetto: **Abitazione rurale e annessi rustici**

Scheda: **2C**

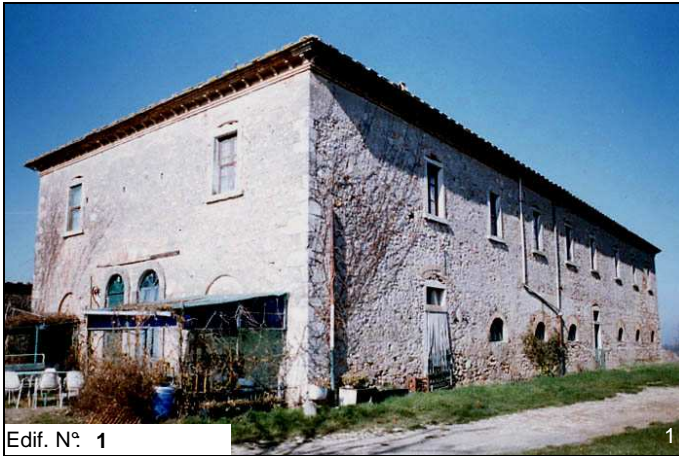
Edif. N° 1

Edif. N°: **1** F. 32 Part 16  
 Datazione: **Presente al 1825** Uso attuale: **Trasformato**  
 Dest. d'uso: **Civile abitazione temporanea**  
 Alterazioni Tipologiche: **Frazionamento in più alloggi**  
 Alterazioni Architettoniche Esterne: **Leggere**  
 Alterazioni Architettoniche Interne: **No data**  
 Stato di conservazione: **Buono**  
 Valore: **V**  
**Edificio in pietra a sviluppo sincronico a 2p, presenta gronda in laterizio e alle finestre e porte archi ribassati in laterizio, con in aggiunta architravi e piedritti in pietra. Conci angolari in pietra**

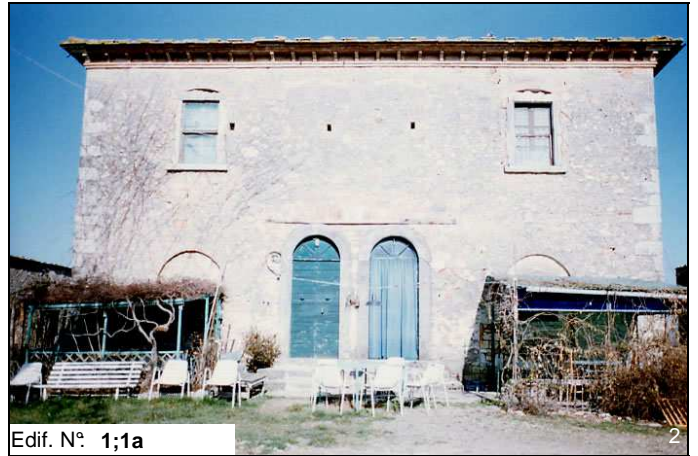
Edif. N° 1;1a

Edif. N°: **1a** F. 32 Part 16  
 Datazione: **Presente al 1825** Uso attuale: **No data**  
 Dest. d'uso: **No data**  
 Alterazioni Tipologiche: **No data**  
 Alterazioni Architettoniche Esterne: **No data**  
 Alterazioni Architettoniche Interne: **No data**  
 Stato di conservazione: **No data**  
 Valore: **N**  
**Tettoia in vetroresina**

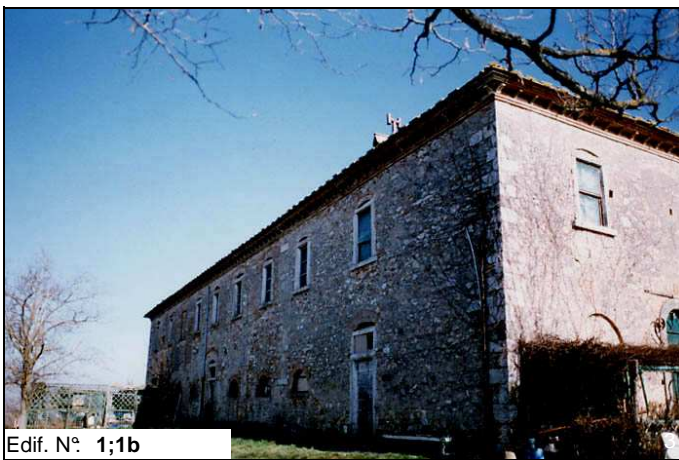
Edif. N° 1;1b

Edif. N°: **1b** F. 32 Part 16  
 Datazione: **Presente al 1825** Uso attuale: **No data**  
 Dest. d'uso: **No data**  
 Alterazioni Tipologiche: **No data**  
 Alterazioni Architettoniche Esterne: **No data**  
 Alterazioni Architettoniche Interne: **No data**  
 Stato di conservazione: **No data**  
 Valore: **V**  
**Terrazzamento in pietra adiacente a 1**

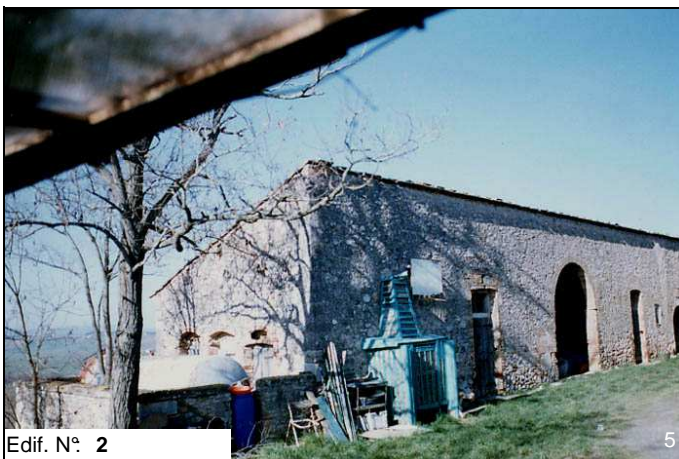
Edif. N° 2

Edif. N°: **2** F. 32 Part 16  
 Datazione: **Presente al 1825** Uso attuale: **Trasformato**  
 Dest. d'uso: **Altro uso**  
 Alterazioni Tipologiche: **No data**  
 Alterazioni Architettoniche Esterne: **No data**  
 Alterazioni Architettoniche Interne: **No data**  
 Stato di conservazione: **Buono**  
 Valore: **V**  
**Rustiico di pendio in pietra con accesso ad arco. Mostre in laterizio alle finestre**

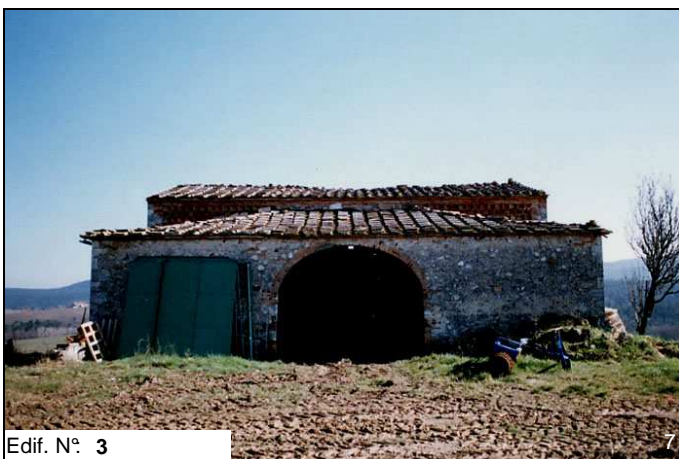
Edif. N° 3

| Stato di conservazione: <b>Medio</b> | |
| <b>Fienile di pendio in pietra con grigliato in laterizio e parata antistante in pietra con grande arco di accesso</b> | |

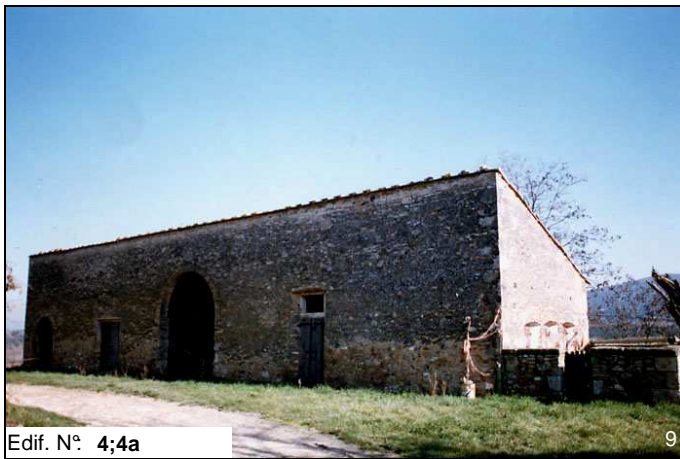
Edif. N° 4;4a

| <b>Rustico di pendio in pietra comprendente stalle e parata con accesso ad arco</b> | |

| <b>Spazio recinto in pietra davanti alle stalle del 4</b> | |

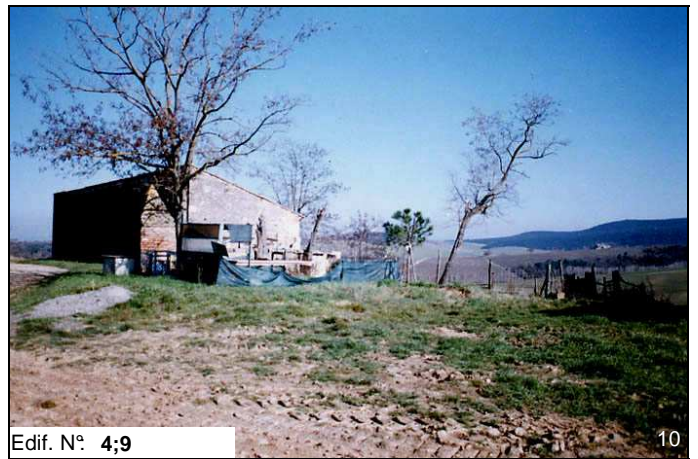
Edif. N° 4;9

| <b>Baracche e tettoie precarie</b> | |

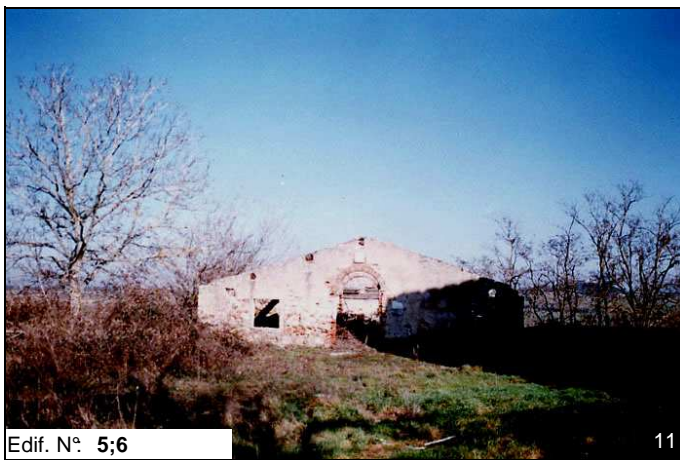
Edif. N° 5;6

| Stato di conservazione: <b>Pessimo</b> | |
| <b>Fienile di pendio in pietra</b> | |

| <b>Aia lastricata in laterizio</b> | |

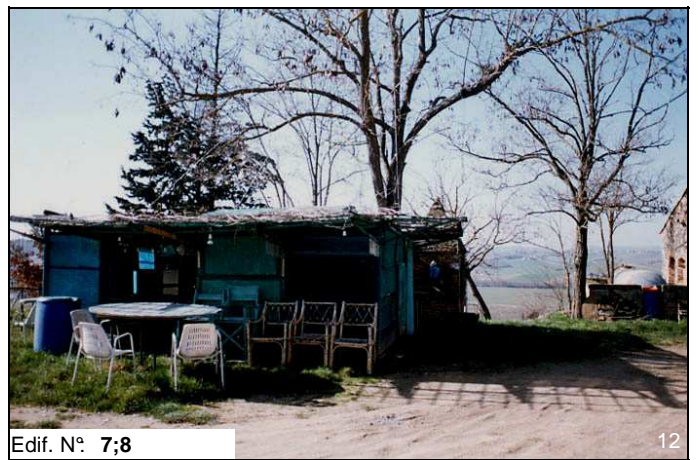
Edif. N° 7;8

| <b>Baracca in legno e vetroresina</b> | |

| <b>Pozzi chiusi in laterizio</b> | |
