COMUNE DI MONTERIGGIONI: ANALISI DEL PATRIMONIO EDILIZIO ESISTENTE

ELENCO DEGLI EDIFICI DI PARTICOLARE VALORE CULTURALE ED AMBIENTALE NELLE ZONE AGRICOLE

Toponimo: **Capannone**

Scheda: **4C**

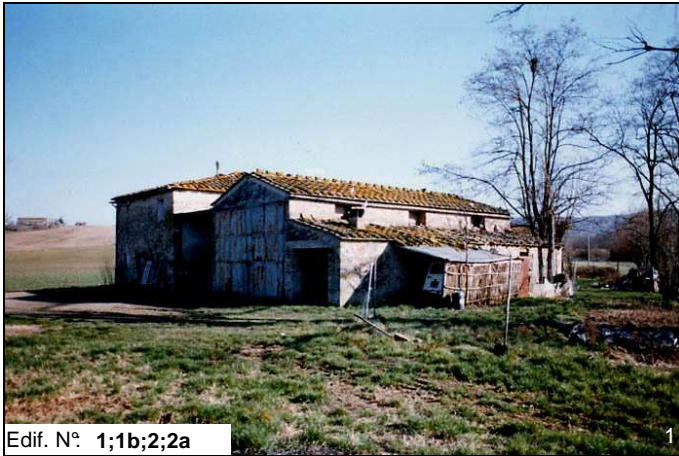
Edif. N° 1;1b;2;2a

Edif. N°: **1** F. 58 Part 6
 Datazione: **Presente al 1825** Uso attuale: **Trasformato**
 Dest. d'uso: **Civile abitazione permanente**
 Alterazioni Tipologiche: **No data**
 Alterazioni Architettoniche Esterne: **Assenti**
 Alterazioni Architettoniche Interne: **No data**
 Stato di conservazione: **Buono**
 Valore: **V**
Edificio in pietra a sviluppo sincronico 2p, conci angolari in pietra

Edif. N°: **2** F. 58 Part 6
 Datazione: **Presente al 1825** Uso attuale: **Trasformato**
 Dest. d'uso: **No data**
 Alterazioni Tipologiche: **No data**
 Alterazioni Architettoniche Esterne: **Gravi**
 Alterazioni Architettoniche Interne: **No data**
 Stato di conservazione: **Medio**
 Valore: **V**
Fienile in pietra con rustico adiacente, comprendente rimessa, pollaio e forno

Edif. N°: **2a** F. 58 Part 6
 Datazione: **Presente al 1825** Uso attuale: **No data**
 Dest. d'uso: **No data**
 Alterazioni Tipologiche: **No data**
 Alterazioni Architettoniche Esterne: **No data**
 Alterazioni Architettoniche Interne: **No data**
 Stato di conservazione: **No data**
 Valore: **N**
Tettoia in lamiera per posto auto

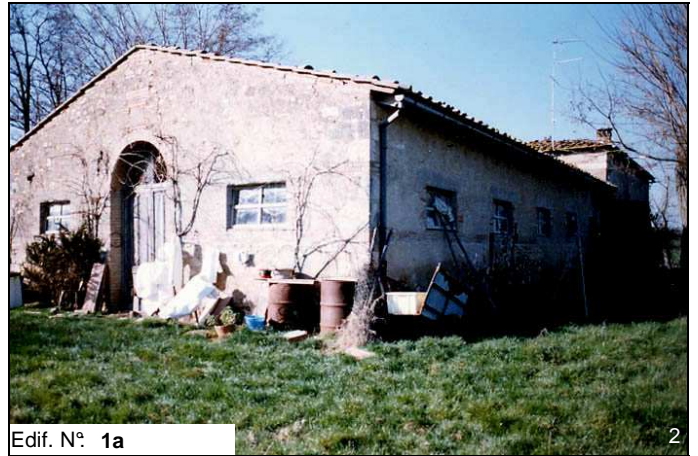
Edif. N° 1a

Edif. N°: **1a** F. 58 Part 6
 Datazione: **Presente al 1825** Uso attuale: **Trasformato**
 Dest. d'uso: **No data**
 Alterazioni Tipologiche: **No data**
 Alterazioni Architettoniche Esterne: **Leggere**
 Alterazioni Architettoniche Interne: **No data**
 Stato di conservazione: **Buono**
 Valore: **V**
Capannone in pietra mista a laterizio su un piano adiacente a 1

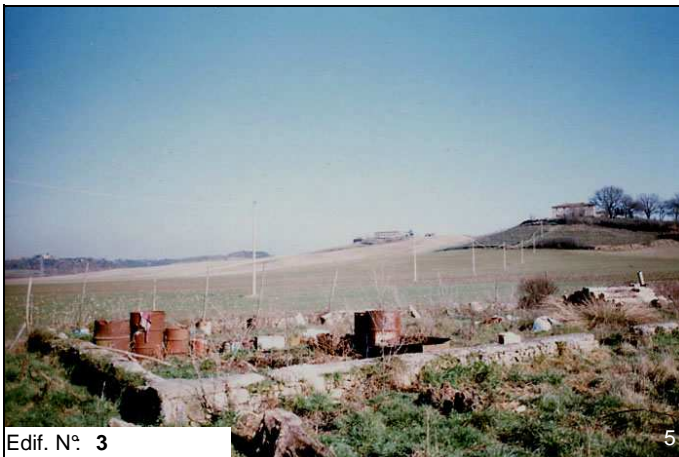
Edif. N° 3

Edif. N°: **3** F. 58 Part 12
 Datazione: **Presente al 1825** Uso attuale: **Inutilizzato**
 Dest. d'uso: **No data**
 Alterazioni Tipologiche: **No data**
 Alterazioni Architettoniche Esterne: **No data**
 Alterazioni Architettoniche Interne: **No data**
 Stato di conservazione: **Cattivo**
 Valore: **V**
Concimaia in pietra

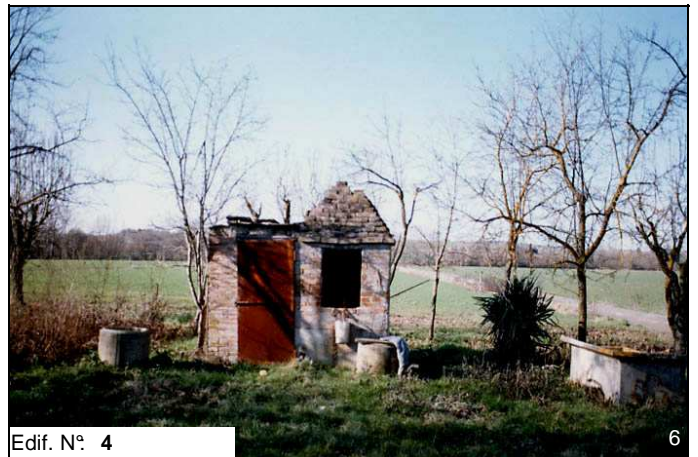
Edif. N° 4

Edif. N°: **4** F. 58 Part 5
 Datazione: **Presente al 1825** Uso attuale: **No data**
 Dest. d'uso: **No data**
 Alterazioni Tipologiche: **No data**
 Alterazioni Architettoniche Esterne: **Gravi**
 Alterazioni Architettoniche Interne: **No data**
 Stato di conservazione: **Medio**
 Valore: **V**
Pozzo chiuso in laterizio
