COMUNE DI MONTERIGGIONI: ANALISI DEL PATRIMONIO EDILIZIO ESISTENTE

Toponimo: **Valmaggiore**

Oggetto: **Abitazione rurale e annessi rustici**

Scheda: **16C**

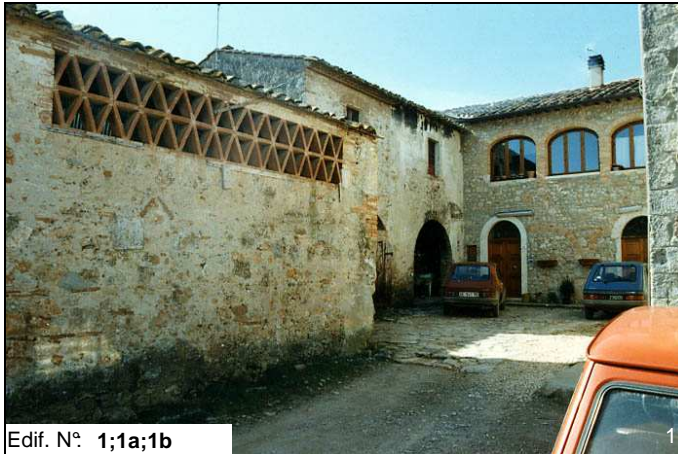
Edif. N° **1;1a;1b**

Edif. N°: **1** F. 14 Part 43
 Datazione: **Presente al 1825** Uso attuale: **Originario**
 Dest. d'uso: **Abitazione di addetti all'agricoltura**
 Alterazioni Tipologiche: **Ristrutturazione distributiva**
 Alterazioni Architettoniche Esterne: **Gravi**
 Alterazioni Architettoniche Interne: **No data**
 Stato di conservazione: **Buono**
 Valore: **V**
Casa colonica a sviluppo diacronico unitario, 2p, corpi di fabbrica a L ristrutturati, all'origine rustici sovrapposti. In muratura di pietrame stuccata con angolari in conci di pietra, loggia a 3 aperture

Edif. N°: **1a** F. 14 Part 43
 Datazione: **Presente al 1825** Uso attuale: **Originario**
 Dest. d'uso: **Abitazione di addetti all'agricoltura**
 Alterazioni Tipologiche: **No data**
 Alterazioni Architettoniche Esterne: **Assenti**
 Alterazioni Architettoniche Interne: **No data**
 Stato di conservazione: **Buono**
 Valore: **V**
Edificio giustapposto a 2p, pianta a C dell'insediamento attualmente inutilizzato, con abitazione sovrapposta a rustici e forno, accessibili tramite 2 aperture ad arco. In muratura intonacata con copertura a capanna

Edif. N°: **1b** F. 14 Part 43
 Datazione: **Presente al 1825** Uso attuale: **Originario**
 Dest. d'uso: **Rustico**
 Alterazioni Tipologiche: **No data**
 Alterazioni Architettoniche Esterne: **Assenti**
 Alterazioni Architettoniche Interne: **No data**
 Stato di conservazione: **Buono**
 Valore: **V**
Capanna ad aderenza ad O al n. 1a con aperture in grigliato lungo i fronti N S in muratura con finitura rasapietra

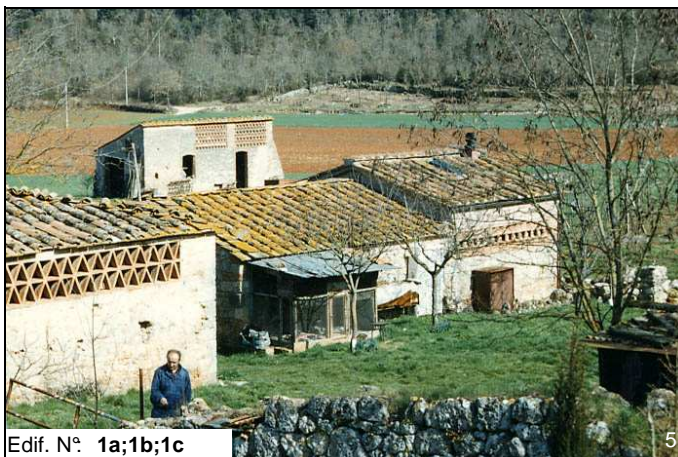
Edif. N° **1a;1b;1c**

Edif. N°: **1c** F. 14 Part 104
 Datazione: **No data** Uso attuale: **Inutilizzato**
 Dest. d'uso: **Rustico**
 Alterazioni Tipologiche: **No data**
 Alterazioni Architettoniche Esterne: **Assenti**
 Alterazioni Architettoniche Interne: **No data**
 Stato di conservazione: **Buono**
 Valore: **V**
Annessi rustici disposti lungo asse E/O, in muratura con finitura rasapietra, con angolari in conci di pietra 2 coperture a capanna sfalsate

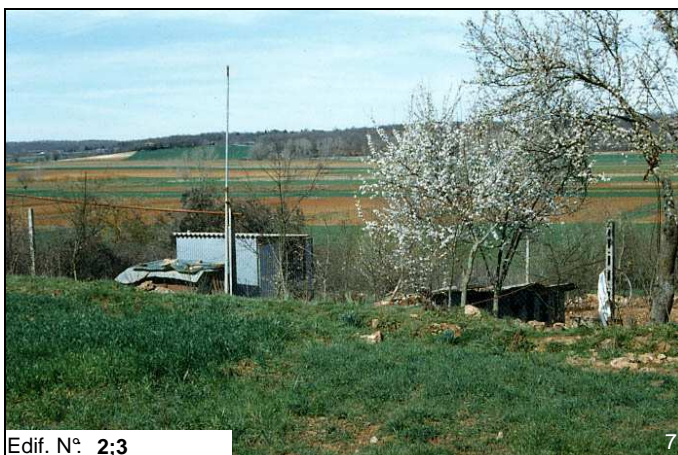
Edif. N° **2;3**

Edif. N°: **2** F. 14 Part 41
 Datazione: **No data** Uso attuale: **No data**
 Dest. d'uso: **No data**
 Alterazioni Tipologiche: **No data**
 Alterazioni Architettoniche Esterne: **No data**
 Alterazioni Architettoniche Interne: **No data**
 Stato di conservazione: **Buono**
 Valore: **N**
Box in lamiera

Edif. N°: **3** F. 14 Part 106
 Datazione: **No data** Uso attuale: **No data**
 Dest. d'uso: **No data**
 Alterazioni Tipologiche: **No data**
 Alterazioni Architettoniche Esterne: **No data**
 Alterazioni Architettoniche Interne: **No data**
 Stato di conservazione: **Buono**
 Valore: **N**
Ricovero per animali in legno e lamiera

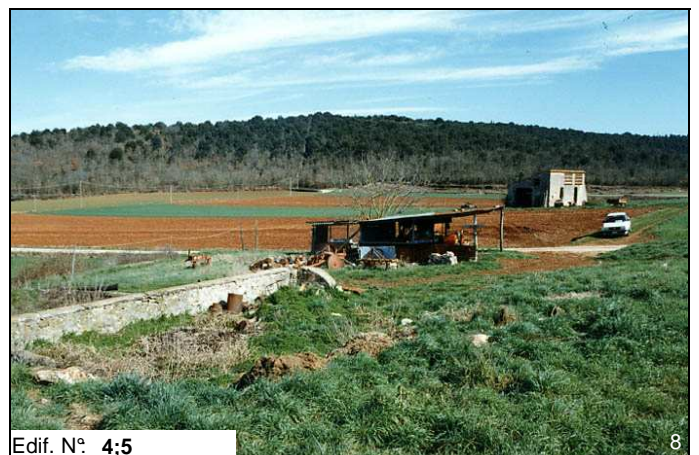
Edif. N° **4;5**

Edif. N°: 4	F. 14 Part 144
Datazione: No data	Uso attuale: No data
Dest. d'uso: No data	
Alterazioni Tipologiche: No data	
Alterazioni Architettoniche Esterne: No data	
Alterazioni Architettoniche Interne: No data	
Stato di conservazione: Buono	
Valore: N	
Tettoia in legno e lamiera

Edif. N°: 5	F. 14 Part 46
Datazione: No data	Uso attuale: Originario
Dest. d'uso: Rustico	
Alterazioni Tipologiche: No data	
Alterazioni Architettoniche Esterne: Gravi	
Alterazioni Architettoniche Interne: No data	
Stato di conservazione: Buono	
Valore: V	
Capanna, in muratura di pietrame, con aperture in grigliato di mattoni lungo i fronti N e S e copertura a falda unica

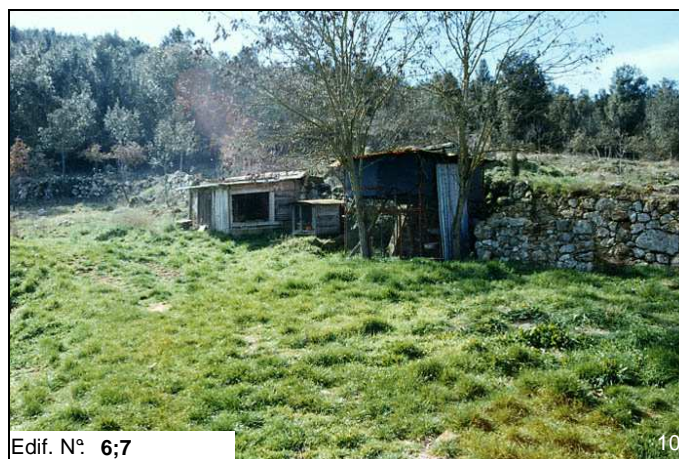
Edif. N° 6;7

Edif. N°: 6	F. 14 Part 43
Datazione: No data	Uso attuale: No data
Dest. d'uso: No data	
Alterazioni Tipologiche: No data	
Alterazioni Architettoniche Esterne: No data	
Alterazioni Architettoniche Interne: No data	
Stato di conservazione: Buono	
Valore: N	
Box in lamiera con annesso in legno in aderenza

Edif. N°: 7	F. 14 Part 43
Datazione: Presente al 1825	Uso attuale: No data
Dest. d'uso: No data	
Alterazioni Tipologiche: No data	
Alterazioni Architettoniche Esterne: No data	
Alterazioni Architettoniche Interne: No data	
Stato di conservazione: Pessimo	
Valore: SV	
Ruderi di ex annesso rustico
