**COMUNE DI MONTERIGGIONI: ANALISI DEL PATRIMONIO EDILIZIO ESISTENTE**

ELENCO DEGLI EDIFICI DI PARTICOLARE VALORE CULTURALE ED AMBIENTALE NELLE ZONE AGRICOLE

Toponimo: **Certino di Sotto**Isolato: **16**Oggetto: **Abitazione rurale e annessi rustici**Scheda: **18C**

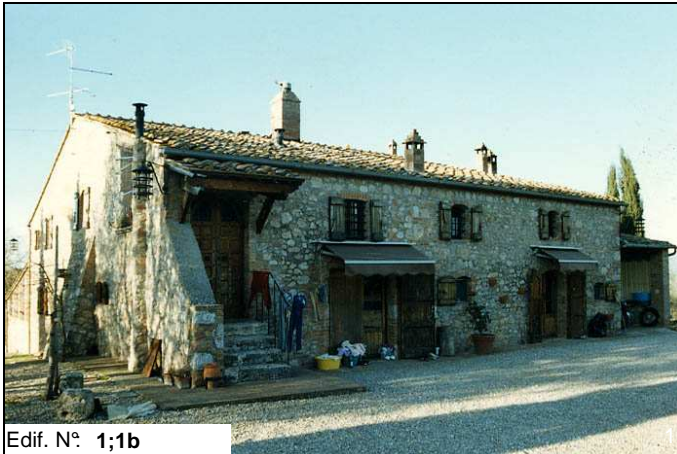
Edif. N° 1;1b

Edif. N°: <b>1</b>	F. 39 Part 31
Datazione: <b>Presente al 1825</b>	Uso attuale: <b>Trasformato</b>
Dest. d'uso: <b>Civile abitazione permanente</b>	
Alterazioni Tipologiche: <b>Ristrutturazione distributiva</b>	
Alterazioni Architettoniche Esterne: <b>Gravi</b>	
Alterazioni Architettoniche Interne: <b>No data</b>	
Stato di conservazione: <b>Buono</b>	
Valore: <b>SV</b>	
<b>Ex casa colonica ristrutturata ad uso civile abitazione a sviluppo diacronico unitario, 2p su pendio, originariamente con abitazione sovrapposta a rustici. In muratura di pietrame a vista con copertura a capanna</b>

Edif. N°: <b>1b</b>	F. 39 Part 31
Datazione: <b>Dopo il 1935</b>	Uso attuale: <b>Trasformato</b>
Dest. d'uso: <b>No data</b>	
Alterazioni Tipologiche: <b>No data</b>	
Alterazioni Architettoniche Esterne: <b>No data</b>	
Alterazioni Architettoniche Interne: <b>No data</b>	
Stato di conservazione: <b>Buono</b>	
Valore: <b>SV</b>	
<b>Tettoia in muratura in aderenza sul fronte E</b>

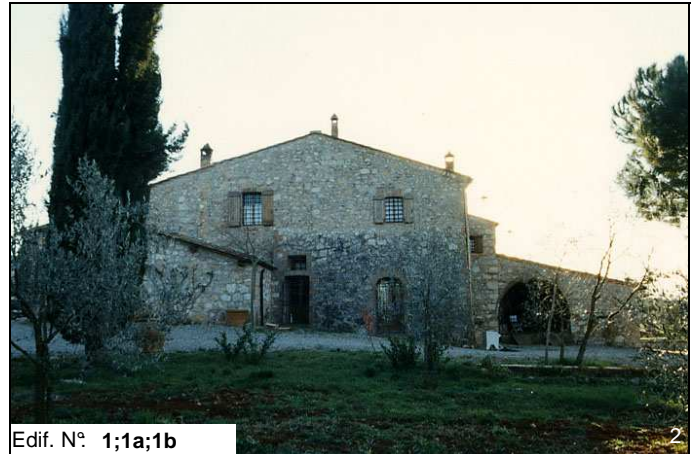
Edif. N° 1;1a;1b

Edif. N°: <b>1a</b>	F. 39 Part 31
Datazione: <b>Presente al 1825</b>	Uso attuale: <b>Trasformato</b>
Dest. d'uso: <b>Civile abitazione permanente</b>	
Alterazioni Tipologiche: <b>No data</b>	
Alterazioni Architettoniche Esterne: <b>Gravi</b>	
Alterazioni Architettoniche Interne: <b>No data</b>	
Stato di conservazione: <b>Buono</b>	
Valore: <b>SV</b>	
<b>Ex rustico ristrutturato, parzialmente interrato, in aderenza sul fronte NO, con ingresso ad arco ribassato, posto sul fronte E</b>

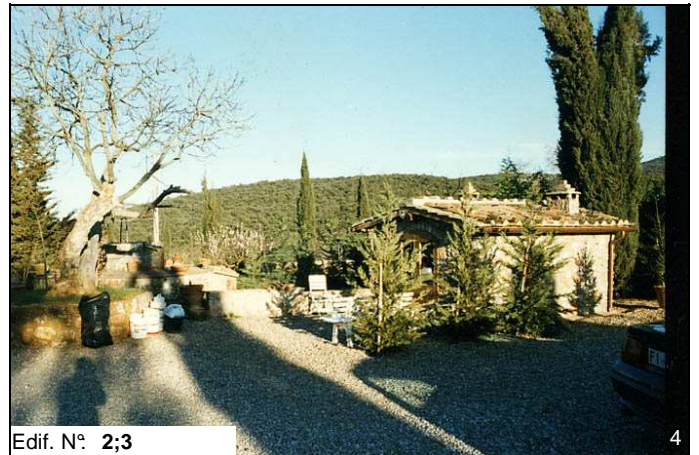
Edif. N° 2;3

Edif. N°: <b>2</b>	F. 39 Part 31
Datazione: <b>Dopo il 1935</b>	Uso attuale: <b>No data</b>
Dest. d'uso: <b>No data</b>	
Alterazioni Tipologiche: <b>No data</b>	
Alterazioni Architettoniche Esterne: <b>No data</b>	
Alterazioni Architettoniche Interne: <b>No data</b>	
Stato di conservazione: <b>Buono</b>	
Valore: <b>V</b>	
<b>Pozzo in pietrame, sovrapposto a cisterna circolare in mattoni</b>

Edif. N°: <b>3</b>	F. 39 Part 31
Datazione: <b>Dopo il 1935</b>	Uso attuale: <b>Originario</b>
Dest. d'uso: <b>Altro uso</b>	
Alterazioni Tipologiche: <b>No data</b>	
Alterazioni Architettoniche Esterne: <b>No data</b>	
Alterazioni Architettoniche Interne: <b>No data</b>	
Stato di conservazione: <b>Buono</b>	
Valore: <b>CCA</b>	
<b>Annesso recente in pietra a vista</b>

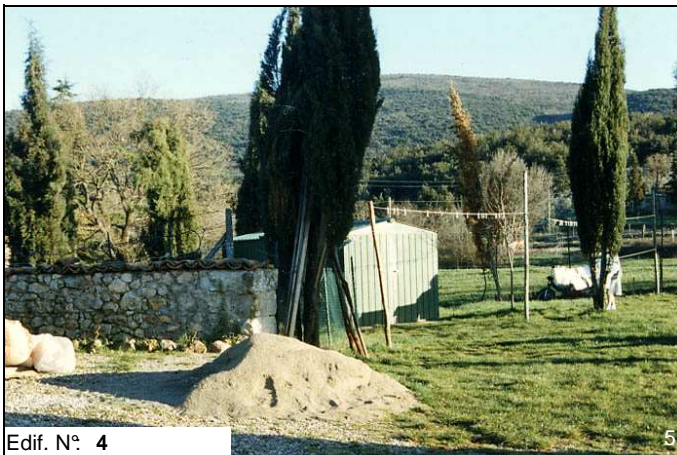
Edif. N° 4

Edif. N°: <b>4</b>	F. 39 Part 31
Datazione: <b>Dopo il 1935</b>	Uso attuale: <b>No data</b>
Dest. d'uso: <b>No data</b>	
Alterazioni Tipologiche: <b>No data</b>	
Alterazioni Architettoniche Esterne: <b>No data</b>	
Alterazioni Architettoniche Interne: <b>No data</b>	
Stato di conservazione: <b>Buono</b>	
Valore: <b>N</b>	
<b>Box in lamiera</b>
