COMUNE DI MONTERIGGIONI: ANALISI DEL PATRIMONIO EDILIZIO ESISTENTE

ELENCO DEGLI EDIFICI DI PARTICOLARE VALORE CULTURALE ED AMBIENTALE NELLE ZONE AGRICOLE

Toponimo: **Giardino**Isolato: **19**Oggetto: **Abitazione rurale e annessi rustici**Scheda: **26C**

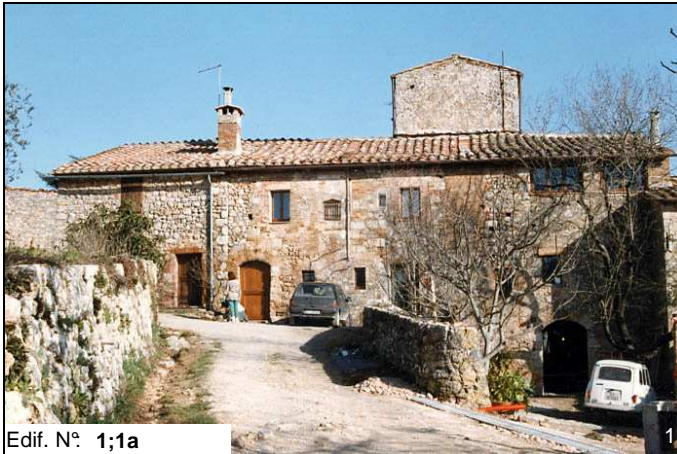
Edif. N° 1;1a

Edif. N°: **1** F. 108 Part 116
 Datazione: **Presente al 1825** Uso attuale: **Trasformato**
 Dest. d'uso: **Civile abitazione permanente**
 Alterazioni Tipologiche: **Frazionamento in più alloggi**
 Alterazioni Architettoniche Esterne: **Leggere**
 Alterazioni Architettoniche Interne: **No data**
 Stato di conservazione: **Buono**
 Valore: **RV**
Casa colonic, sviluppo diacr.complesso, 2/3p, ristrutturata a uso civile abitazione permanente, corpo monocellulare a 3p., sul fronte O. Muratura di pietrame, a tratti in conci di pietra squadrata

Edif. N°: **1a** F. 108 Part 116
 Datazione: **No data** Uso attuale: **Trasformato**
 Dest. d'uso: **Civile abitazione permanente**
 Alterazioni Tipologiche: **Ristrutturazione distributiva**
 Alterazioni Architettoniche Esterne: **Leggere**
 Alterazioni Architettoniche Interne: **No data**
 Stato di conservazione: **Buono**
 Valore: **V**
Abitazione di addetti all'agricoltura, 2p, sviluppo sincronico unitario, in aderenza a S, in via di ristrutturazione, in muratura con finitura rasapietra. Copertura a 3 falde.

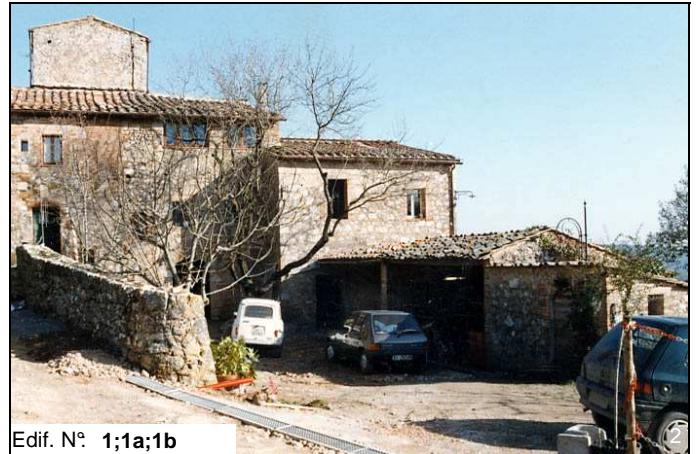
Edif. N° 1;1a;1b

Edif. N°: **1b** F. 108 Part 116
 Datazione: **No data** Uso attuale: **Trasformato**
 Dest. d'uso: **Rustico**
 Alterazioni Tipologiche: **No data**
 Alterazioni Architettoniche Esterne: **No data**
 Alterazioni Architettoniche Interne: **No data**
 Stato di conservazione: **Buono**
 Valore: **V**
Annessi rustici disposti in filata, comprendenti tettoia e stalletti, in muratura con finitura rasapietra

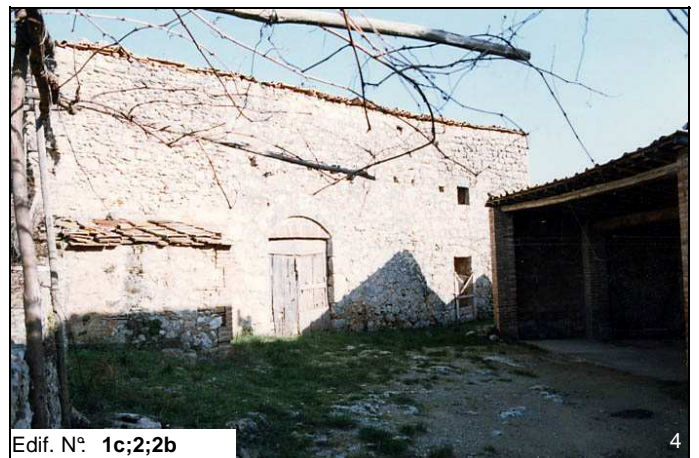
Edif. N° 1c;2;b

Edif. N°: **1c** F. 108 Part 116
 Datazione: **No data** Uso attuale: **No data**
 Dest. d'uso: **Altro uso**
 Alterazioni Tipologiche: **No data**
 Alterazioni Architettoniche Esterne: **No data**
 Alterazioni Architettoniche Interne: **No data**
 Stato di conservazione: **Medio**
 Valore: **SV**
Rimessa aperta sul fronte N, in mattoni

Edif. N°: **2** F. 108 Part 116
 Datazione: **Presente al 1825** Uso attuale: **Originario**
 Dest. d'uso: **Rustico**
 Alterazioni Tipologiche: **No data**
 Alterazioni Architettoniche Esterne: **No data**
 Alterazioni Architettoniche Interne: **No data**
 Stato di conservazione: **Medio**
 Valore: **RV**
Rustico in muratura di pietrame con ingresso a arco, in conci di pietra, sul fronte SE. Copertura a falda unica

Edif. N°: 2b	F. 108 Part 116
Datazione: No data	Uso attuale: Inutilizzato
Dest. d'uso: Rustico	
Alterazioni Tipologiche: No data	
Alterazioni Architettoniche Esterne: No data	
Alterazioni Architettoniche Interne: No data	
Stato di conservazione: No data	
Valore: V	
Annesso in muratura 1p, con angolari in laterizio

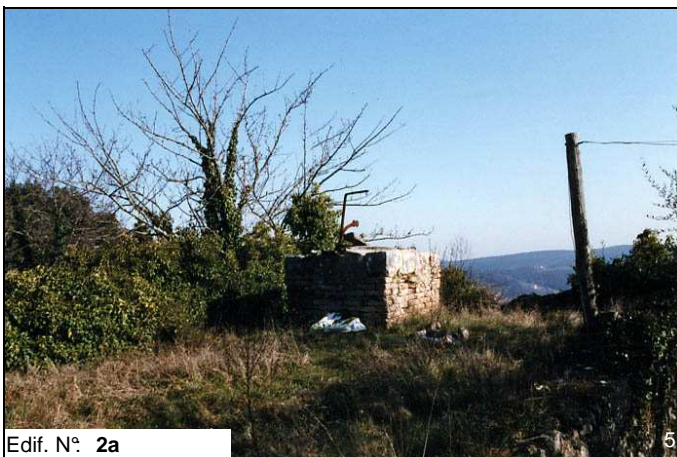
Edif. N° 2a

Edif. N°: **2a** F. 108 Part 116
 Datazione: **No data** Uso attuale: **Originario**
 Dest. d'uso: **No data**
 Alterazioni Tipologiche: **No data**
 Alterazioni Architettoniche Esterne: **No data**
 Alterazioni Architettoniche Interne: **No data**
 Stato di conservazione: **No data**
 Valore: **V**
Pozzo in mattoni con cornice in pietra

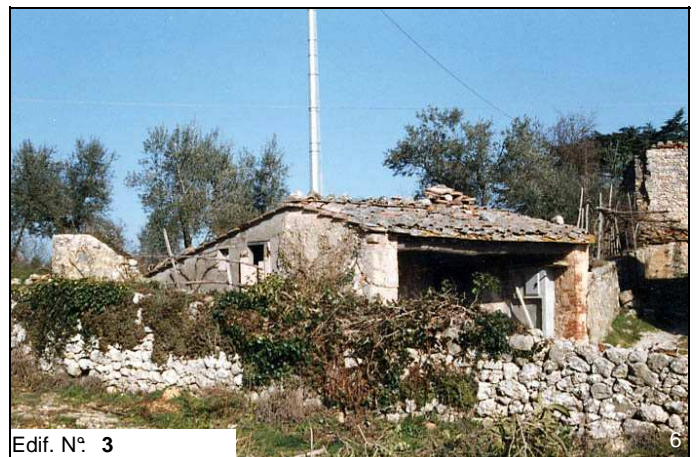
Edif. N° 3

Edif. N°: 3	F. 108 Part 116
Datazione: Presente al 1825	Uso attuale: Originario
Dest. d'uso: Rustico	
Alterazioni Tipologiche: No data	
Alterazioni Architettoniche Esterne: No data	
Alterazioni Architettoniche Interne: No data	
Stato di conservazione: No data	
Valore: V	
Forno porticato con stalletti a N, in muratura mista

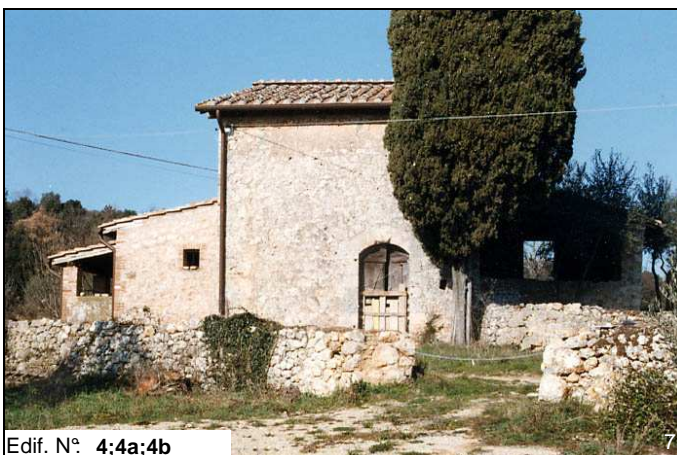
Edif. N° 4;4a;4b

Edif. N°: 4	F. 108 Part 116
Datazione: Presente al 1825	Uso attuale: Trasformato
Dest. d'uso: rustico trasformato in civile abitazione temporanea	
Alterazioni Tipologiche: Ristrutturazione distributiva	
Alterazioni Architettoniche Esterne: Leggere	
Alterazioni Architettoniche Interne: No data	
Stato di conservazione: Buono	
Valore: V	
Ex fienile in via di ristrutturazione, ingresso a arco ribassato in conci di pietra sul fronte S e annessi in aderenza, in muratura con finitura rasapietra

Edif. N°: 4a	F. 108 Part 116
Datazione: No data	Uso attuale: No data
Dest. d'uso: Rustico	
Alterazioni Tipologiche: No data	
Alterazioni Architettoniche Esterne: Assenti	
Alterazioni Architettoniche Interne: No data	
Stato di conservazione: Buono	
Valore: V	
Stalletti inutilizzati in aderenza sul fronte E

Edif. N°: 4b	F. 108 Part 116
Datazione: No data	Uso attuale: No data
Dest. d'uso: Rustico	
Alterazioni Tipologiche: No data	
Alterazioni Architettoniche Esterne: Assenti	
Alterazioni Architettoniche Interne: No data	
Stato di conservazione: Buono	
Valore: V	
Rustico/tettoia in aderenza sul fronte O, in muratura di peitrame
