COMUNE DI MONTERIGGIONI: ANALISI DEL PATRIMONIO EDILIZIO ESISTENTE

ELENCO DEGLI EDIFICI DI PARTICOLARE VALORE CULTURALE ED AMBIENTALE NELLE ZONE AGRICOLE

Toponimo: **S. Colomba**

Scheda: **60CS\05C**

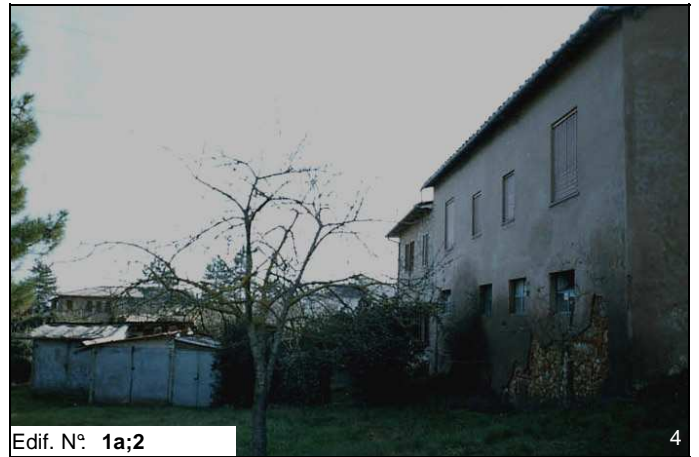
4

Edif. N°: **2** F. 108 Part 32
 Datazione: **No data** Uso attuale: **No data**
 Dest. d'uso: **No data**
 Alterazioni Tipologiche: **No data**
 Alterazioni Architettoniche Esterne: **No data**
 Alterazioni Architettoniche Interne: **No data**
 Stato di conservazione: **Buono**
 Valore: **N**
Annessi in legno, lamiera e materiali vari.

Edif. N° **1a;2**

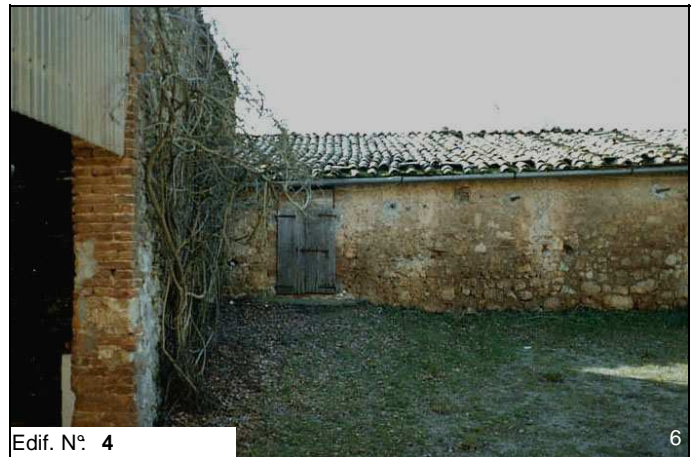
6

Edif. N°: **4** F. 108 Part 32
 Datazione: **Presente al 1825** Uso attuale: **Inutilizzato**
 Dest. d'uso: **Rustico**
 Alterazioni Tipologiche: **No data**
 Alterazioni Architettoniche Esterne: **Assenti**
 Alterazioni Architettoniche Interne: **No data**
 Stato di conservazione: **Buono**
 Valore: **V**
Annesso rustico a 2p, di pendio volume allungato, con stalle al p.t., annessi e fienile al 1p, parzialmente inutilizzato, in muratura con finitura rasapietra e copertura a capanna

Edif. N° **4**

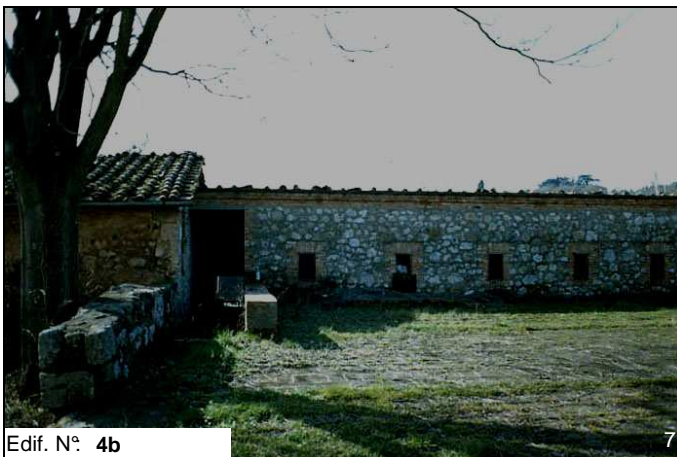
7

Edif. N°: 4b	F. 108 Part 32
Datazione: No data	Uso attuale: Inutilizzato
Dest. d'uso: No data	
Alterazioni Tipologiche: No data	
Alterazioni Architettoniche Esterne: Leggere	
Alterazioni Architettoniche Interne: No data	
Stato di conservazione: Buono	
Valore: SV	
Stalle, volume allungato, in pietra a vista con copertura a falda unica.

Edif. N° **4b**

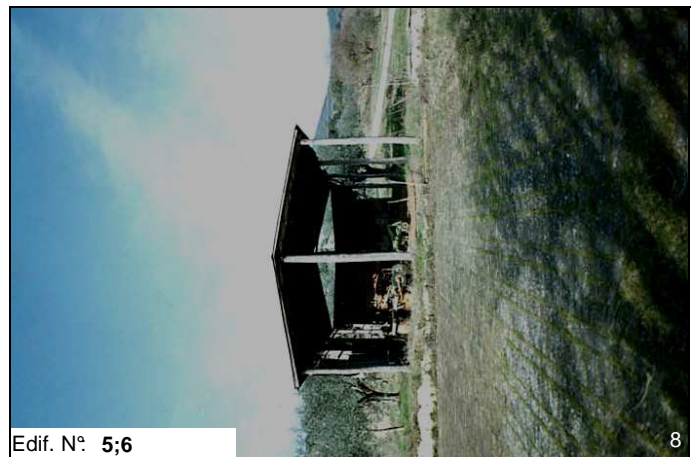
8

Edif. N°: 5	F. 108 Part 32
Datazione: No data	Uso attuale: No data
Dest. d'uso: No data	
Alterazioni Tipologiche: No data	
Alterazioni Architettoniche Esterne: No data	
Alterazioni Architettoniche Interne: No data	
Stato di conservazione: Buono	
Valore: V	
Aia lastricata in mattoni

Edif. N°: 6	F. 108 Part 32
Datazione: No data	Uso attuale: No data
Dest. d'uso: No data	
Alterazioni Tipologiche: No data	
Alterazioni Architettoniche Esterne: No data	
Alterazioni Architettoniche Interne: No data	
Stato di conservazione: Buono	
Valore: N	
Tettoia ad uso rimessa in legno

Edif. N° **5;6**
