**COMUNE DI MONTERIGGIONI: ANALISI DEL PATRIMONIO EDILIZIO ESISTENTE**

ELENCO DEGLI EDIFICI DI PARTICOLARE VALORE CULTURALE ED AMBIENTALE NELLE ZONE AGRICOLE

Toponimo: "Casa S. Luigi e Tre Madonne"

Scheda: 3C

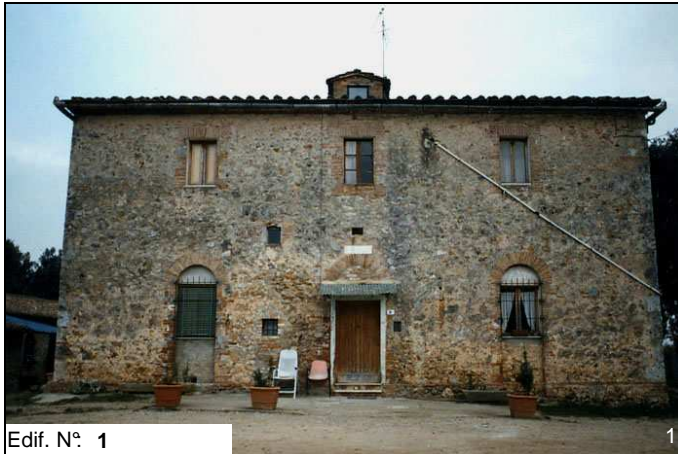
Edif. N° 1

Edif. N°: <b>1</b>	F. 112 Part 177
Datazione: <b>1825-1935</b>	Uso attuale: <b>Trasformato</b>
Dest. d'uso: <b>Civile abitazione permanente</b>	
Alterazioni Tipologiche: <b>Introduzione servizi</b>	
Alterazioni Architettoniche Esterne: <b>Assenti</b>	
Alterazioni Architettoniche Interne: <b>No data</b>	
Stato di conservazione: <b>Buono</b>	
Valore: <b>RV</b>	
<b>Edificio a sviluppo sincronico in pietra su due piani, con conci angolari in pietra e mostre in laterizio alle finestre. Le aperture al piano terra sono ad arco, alcune parzialmente tamponate.</b>

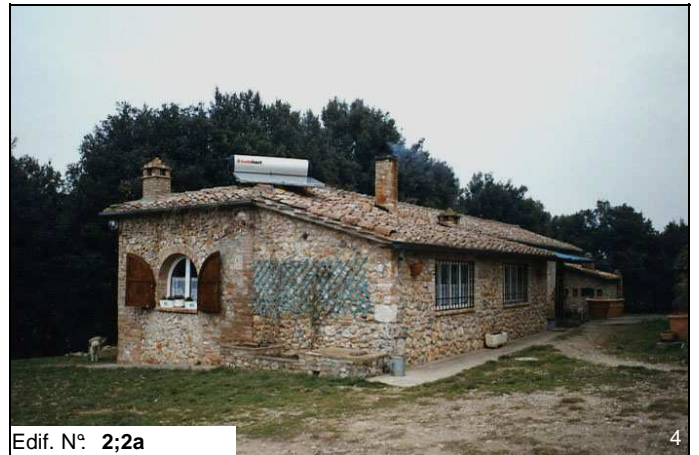
Edif. N° 2;2a

Edif. N°: <b>2</b>	F. 112 Part 177
Datazione: <b>1825-1935</b>	Uso attuale: <b>Trasformato</b>
Dest. d'uso: <b>rustico trasformato in civile abitazione permanente</b>	
Alterazioni Tipologiche: <b>Introduzione servizi</b>	
Alterazioni Architettoniche Esterne: <b>Gravi</b>	
Alterazioni Architettoniche Interne: <b>No data</b>	
Stato di conservazione: <b>Buono</b>	
Valore: <b>SV</b>	
<b>Rustico in pietra</b>

Edif. N°: <b>2a</b>	F. 112 Part 177
Datazione: <b>1825-1935</b>	Uso attuale: <b>No data</b>
Dest. d'uso: <b>No data</b>	
Alterazioni Tipologiche: <b>Introduzione servizi</b>	
Alterazioni Architettoniche Esterne: <b>No data</b>	
Alterazioni Architettoniche Interne: <b>No data</b>	
Stato di conservazione: <b>Buono</b>	
Valore: <b>CCA</b>	
<b>Forno in pietra e laterizio adiacente a 2</b>

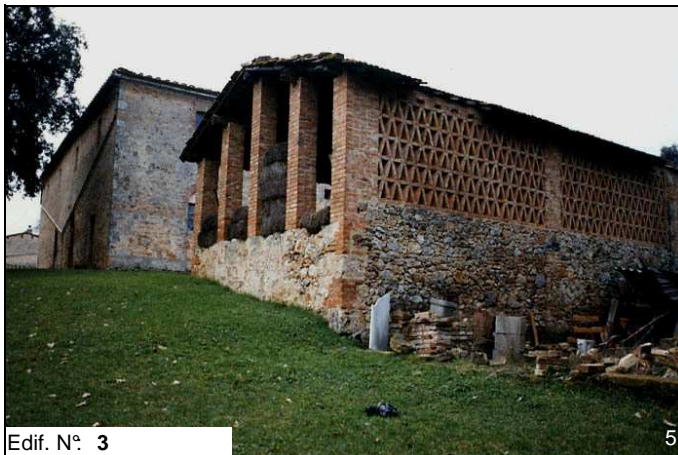
Edif. N° 3

Edif. N°: <b>3</b>	F. 112 Part 177
Datazione: <b>1825-1935</b>	Uso attuale: <b>Originario</b>
Dest. d'uso: <b>No data</b>	
Alterazioni Tipologiche: <b>Introduzione servizi</b>	
Alterazioni Architettoniche Esterne: <b>Assenti</b>	
Alterazioni Architettoniche Interne: <b>No data</b>	
Stato di conservazione: <b>Cattivo</b>	
Valore: <b>V</b>	
<b>Fienile in pietra con grigliato in laterizio, e un fronte laterale con struttura in laterizio</b>

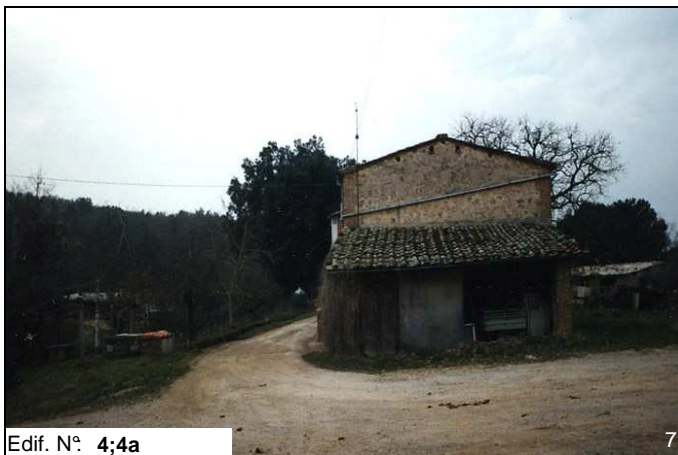
Edif. N° 4;4a

Edif. N°: <b>4</b>	F. 112 Part 177
Datazione: <b>1825-1935</b>	Uso attuale: <b>Trasformato</b>
Dest. d'uso: <b>Civile abitazione permanente</b>	
Alterazioni Tipologiche: <b>Introduzione servizi</b>	
Alterazioni Architettoniche Esterne: <b>Gravi</b>	
Alterazioni Architettoniche Interne: <b>No data</b>	
Stato di conservazione: <b>Medio</b>	
Valore: <b>V</b>	
<b>Edificio in pietra e laterizio, con angolari e mostre alle finestre in laterizio</b>

Edif. N°: <b>4a</b>	F. 112 Part 177
Datazione: <b>1825-1935</b>	Uso attuale: <b>No data</b>
Dest. d'uso: <b>No data</b>	
Alterazioni Tipologiche: <b>Introduzione servizi</b>	
Alterazioni Architettoniche Esterne: <b>Gravi</b>	
Alterazioni Architettoniche Interne: <b>No data</b>	
Stato di conservazione: <b>Cattivo</b>	
Valore: <b>SV</b>	
<b>Tettoia con struttura portante in laterizio parzialmente tamponata con legno</b>

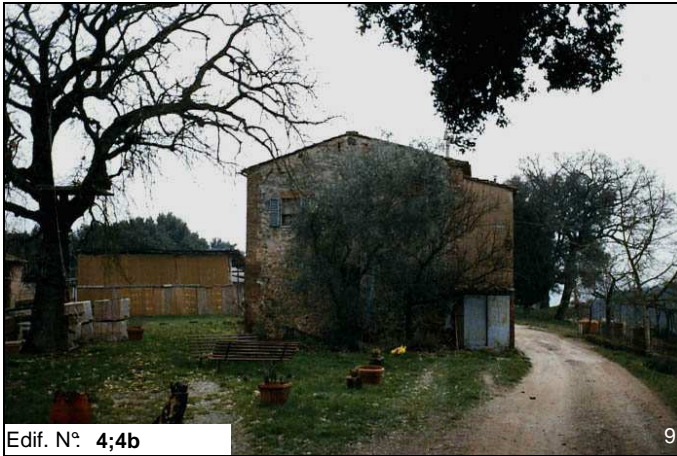
Edif. N° 4;4b

Edif. N°: <b>4b</b>	F. 112 Part 177
Datazione: <b>1825-1935</b>	Uso attuale: <b>No data</b>
Dest. d'uso: <b>No data</b>	
Alterazioni Tipologiche: <b>Introduzione servizi</b>	
Alterazioni Architettoniche Esterne: <b>No data</b>	
Alterazioni Architettoniche Interne: <b>No data</b>	
Stato di conservazione: <b>Buono</b>	
Valore: <b>CCA</b>	
<b>Pozzo chiuso in laterizio adiacente a 4</b>

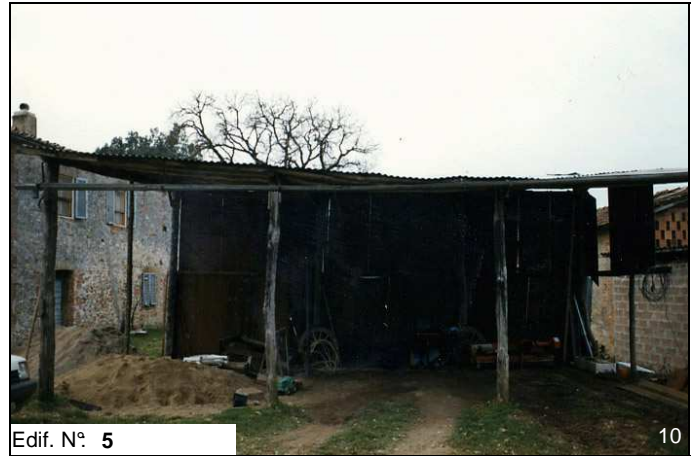
Edif. N° 5

Edif. N°: <b>5</b>	F. 112 Part 177
Datazione: <b>1825-1935</b>	Uso attuale: <b>No data</b>
Dest. d'uso: <b>No data</b>	
Alterazioni Tipologiche: <b>Introduzione servizi</b>	
Alterazioni Architettoniche Esterne: <b>No data</b>	
Alterazioni Architettoniche Interne: <b>No data</b>	
Stato di conservazione: <b>No data</b>	
Valore: <b>N</b>	
<b>Tettoia con struttura portante lignea e copertura in lamiera</b>

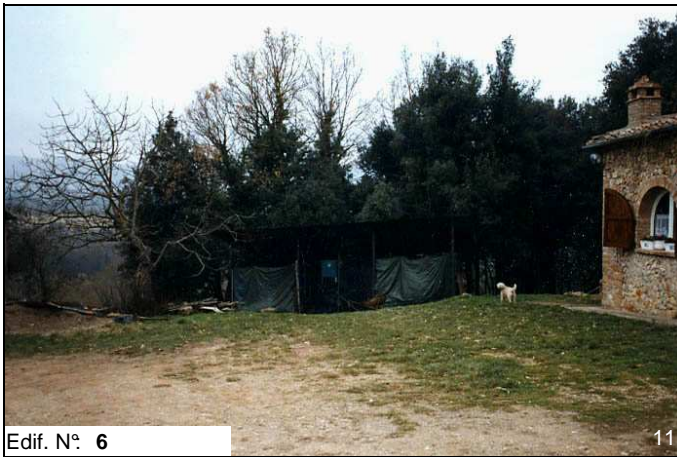
Edif. N° 6

Edif. N°: <b>6</b>	F. 112 Part 177
Datazione: <b>1825-1935</b>	Uso attuale: <b>No data</b>
Dest. d'uso: <b>No data</b>	
Alterazioni Tipologiche: <b>Introduzione servizi</b>	
Alterazioni Architettoniche Esterne: <b>No data</b>	
Alterazioni Architettoniche Interne: <b>No data</b>	
Stato di conservazione: <b>No data</b>	
Valore: <b>N</b>	
<b>Tettoia in lamiera uso legnaia/segheria</b>

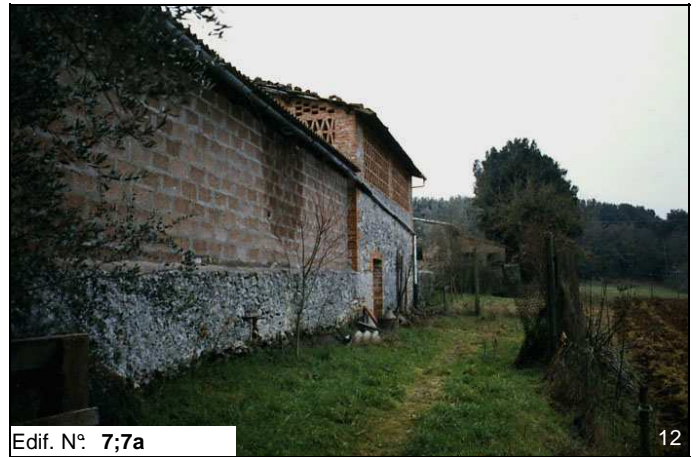
Edif. N° 7;7a

Edif. N°: <b>7</b>	F. 112 Part 177
Datazione: <b>1825-1935</b>	Uso attuale: <b>No data</b>
Dest. d'uso: <b>No data</b>	
Alterazioni Tipologiche: <b>Introduzione servizi</b>	
Alterazioni Architettoniche Esterne: <b>Assenti</b>	
Alterazioni Architettoniche Interne: <b>No data</b>	
Stato di conservazione: <b>Buono</b>	
Valore: <b>V</b>	
<b>Fienile in pietra con grigliato in laterizio</b>

Edif. N°: <b>7a</b>	F. 112 Part 177
Datazione: <b>1825-1935</b>	Uso attuale: <b>No data</b>
Dest. d'uso: <b>No data</b>	
Alterazioni Tipologiche: <b>Introduzione servizi</b>	
Alterazioni Architettoniche Esterne: <b>No data</b>	
Alterazioni Architettoniche Interne: <b>No data</b>	
Stato di conservazione: <b>Buono</b>	
Valore: <b>N</b>	
<b>Rimessa in mattoni di cemento</b>

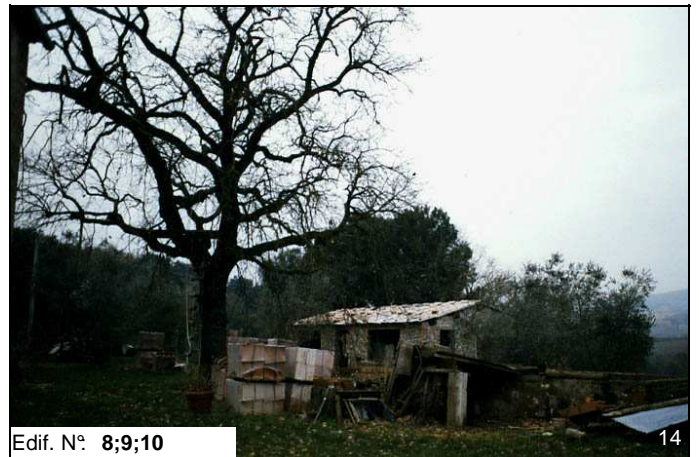
Edif. N° 8;9;10

Edif. N°: <b>8</b>	F. 112 Part 177
Datazione: <b>1825-1935</b>	Uso attuale: <b>Trasformato</b>
Dest. d'uso: <b>Altro uso</b>	
Alterazioni Tipologiche: <b>Introduzione servizi</b>	
Alterazioni Architettoniche Esterne: <b>No data</b>	
Alterazioni Architettoniche Interne: <b>No data</b>	
Stato di conservazione: <b>Medio</b>	
Valore: <b>V</b>	
<b>Concimaia in pietra</b>

Edif. N°: <b>9</b>	F. 112 Part 177
Datazione: <b>1825-1935</b>	Uso attuale: <b>No data</b>
Dest. d'uso: <b>No data</b>	
Alterazioni Tipologiche: <b>Introduzione servizi</b>	
Alterazioni Architettoniche Esterne: <b>No data</b>	
Alterazioni Architettoniche Interne: <b>No data</b>	
Stato di conservazione: <b>No data</b>	
Valore: <b>N</b>	
<b>Tettoia precaria in lamiera</b>

Edif. N°: <b>10</b>	F. 112 Part 177
Datazione: <b>1825-1935</b>	Uso attuale: <b>Trasformato</b>
Dest. d'uso: <b>Altro uso</b>	
Alterazioni Tipologiche: <b>Introduzione servizi</b>	
Alterazioni Architettoniche Esterne: <b>No data</b>	
Alterazioni Architettoniche Interne: <b>No data</b>	
Stato di conservazione: <b>Cattivo</b>	
Valore: <b>V</b>	
<b>Rustico in pietra</b>

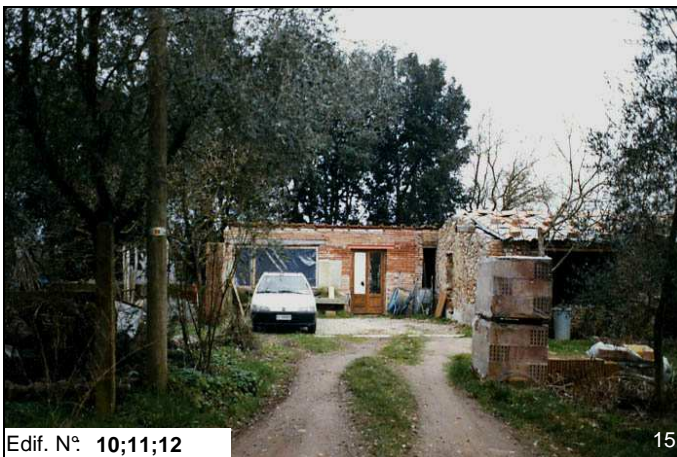
Edif. N° 10;11;12

Edif. N°: <b>11</b>	F. 112 Part 177
Datazione: <b>1825-1935</b>	Uso attuale: <b>No data</b>
Dest. d'uso: <b>No data</b>	
Alterazioni Tipologiche: <b>Introduzione servizi</b>	
Alterazioni Architettoniche Esterne: <b>No data</b>	
Alterazioni Architettoniche Interne: <b>No data</b>	
Stato di conservazione: <b>No data</b>	
Valore: <b>N</b>	
<b>Rimessa in laterizio</b>

Edif. N°: <b>12</b>	F. 112 Part 177
Datazione: <b>1825-1935</b>	Uso attuale: <b>No data</b>
Dest. d'uso: <b>No data</b>	
Alterazioni Tipologiche: <b>Introduzione servizi</b>	
Alterazioni Architettoniche Esterne: <b>No data</b>	
Alterazioni Architettoniche Interne: <b>No data</b>	
Stato di conservazione: <b>No data</b>	
Valore: <b>N</b>	
<b>Tettoia in lamiera</b>

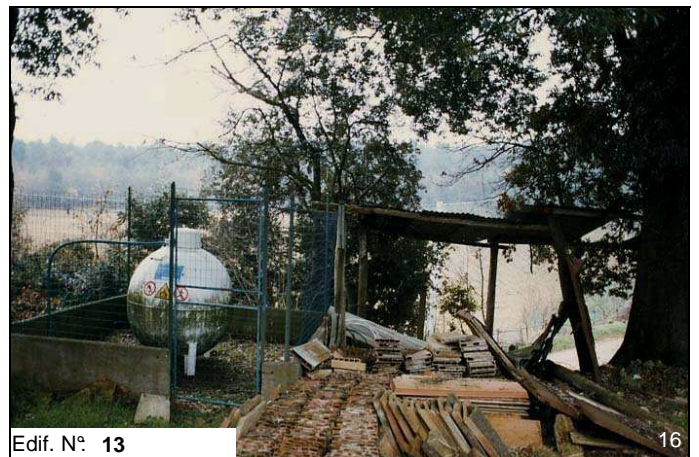
Edif. N° 13

Edif. N°: <b>13</b>	F. 112 Part 191
Datazione: <b>1825-1935</b>	Uso attuale: <b>No data</b>
Dest. d'uso: <b>No data</b>	
Alterazioni Tipologiche: <b>No data</b>	
Alterazioni Architettoniche Esterne: <b>No data</b>	
Alterazioni Architettoniche Interne: <b>No data</b>	
Stato di conservazione: <b>No data</b>	
Valore: <b>N</b>	
<b>Tettoia in lamiera</b>

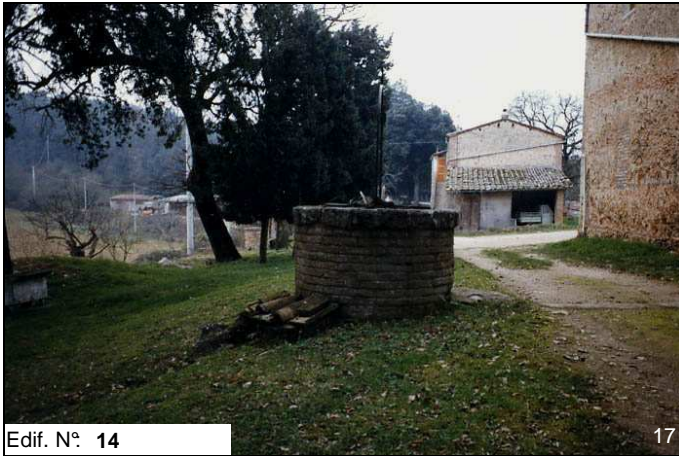
Edif. N° 14

Edif. N°: <b>14</b>	F. 112 Part 177
Datazione: <b>1825-1935</b>	Uso attuale: <b>No data</b>
Dest. d'uso: <b>No data</b>	
Alterazioni Tipologiche: <b>No data</b>	
Alterazioni Architettoniche Esterne: <b>No data</b>	
Alterazioni Architettoniche Interne: <b>No data</b>	
Stato di conservazione: <b>Buono</b>	
Valore: <b>CCA</b>	
<b>Pozzo in laterizio</b>

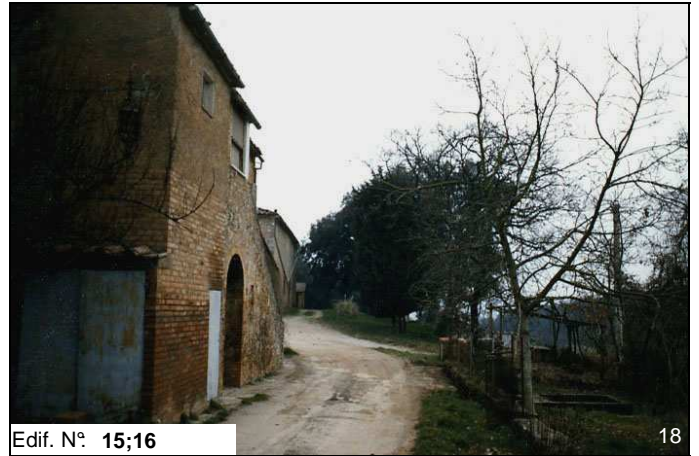
Edif. N° 15;16

Edif. N°: <b>15</b>	F. 112 Part 202
Datazione: <b>1825-1935</b>	Uso attuale: <b>No data</b>
Dest. d'uso: <b>No data</b>	
Alterazioni Tipologiche: <b>No data</b>	
Alterazioni Architettoniche Esterne: <b>No data</b>	
Alterazioni Architettoniche Interne: <b>No data</b>	
Stato di conservazione: <b>No data</b>	
Valore: <b>N</b>	
<b>Tettoie precarie</b>

Edif. N°: <b>16</b>	F. 112 Part 200
Datazione: <b>1825-1935</b>	Uso attuale: <b>No data</b>
Dest. d'uso: <b>No data</b>	
Alterazioni Tipologiche: <b>No data</b>	
Alterazioni Architettoniche Esterne: <b>No data</b>	
Alterazioni Architettoniche Interne: <b>No data</b>	
Stato di conservazione: <b>Buono</b>	
Valore: <b>CCA</b>	
<b>Vasca in pietra</b>

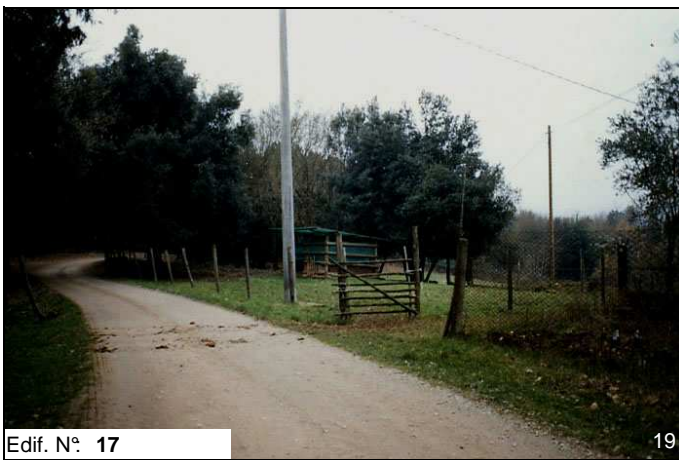
Edif. N° 17

Edif. N°: <b>17</b>	F. 112 Part 193
Datazione: <b>1825-1935</b>	Uso attuale: <b>No data</b>
Dest. d'uso: <b>No data</b>	
Alterazioni Tipologiche: <b>No data</b>	
Alterazioni Architettoniche Esterne: <b>No data</b>	
Alterazioni Architettoniche Interne: <b>No data</b>	
Stato di conservazione: <b>No data</b>	
Valore: <b>N</b>	
<b>Tettoia in lamiera e legno</b>

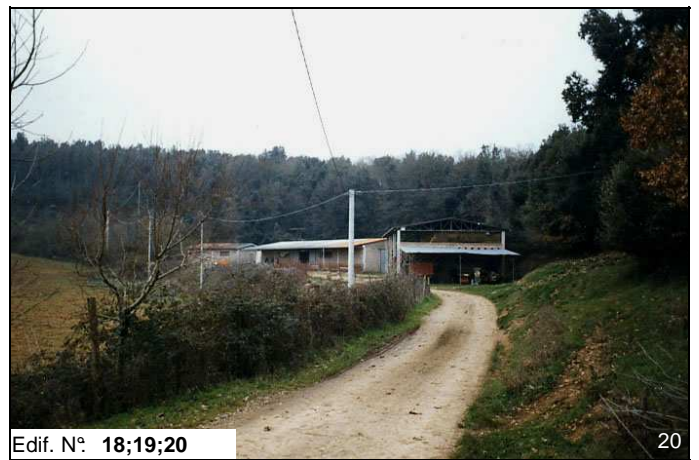
Edif. N° 18;19;20

Edif. N°: <b>18</b>	F. 112 Part <b>191</b>
Datazione: <b>1825-1935</b>	Uso attuale: <b>Originario</b>
Dest. d'uso: <b>No data</b>	
Alterazioni Tipologiche: <b>No data</b>	
Alterazioni Architettoniche Esterne: <b>No data</b>	
Alterazioni Architettoniche Interne: <b>No data</b>	
Stato di conservazione: <b>Buono</b>	
Valore: <b>N</b>	
<b>Tettoia in lamiera uso fienile</b>

Edif. N°: <b>19</b>	F. 112 Part <b>191</b>
Datazione: <b>1825-1935</b>	Uso attuale: <b>Originario</b>
Dest. d'uso: <b>No data</b>	
Alterazioni Tipologiche: <b>No data</b>	
Alterazioni Architettoniche Esterne: <b>No data</b>	
Alterazioni Architettoniche Interne: <b>No data</b>	
Stato di conservazione: <b>Buono</b>	
Valore: <b>N</b>	
<b>Ovile in muratura</b>

Edif. N°: <b>20</b>	F. 112 Part <b>191</b>
Datazione: <b>1825-1935</b>	Uso attuale: <b>Originario</b>
Dest. d'uso: <b>No data</b>	
Alterazioni Tipologiche: <b>No data</b>	
Alterazioni Architettoniche Esterne: <b>No data</b>	
Alterazioni Architettoniche Interne: <b>No data</b>	
Stato di conservazione: <b>Buono</b>	
Valore: <b>N</b>	
<b>Ovile in muratura</b>
