COMUNE DI MONTERIGGIONI: ANALISI DEL PATRIMONIO EDILIZIO ESISTENTE

ELENCO DEGLI EDIFICI DI PARTICOLARE VALORE CULTURALE ED AMBIENTALE NELLE ZONE AGRICOLE

Toponimo: **Colle Ciupi**Isolato: **24**Oggetto: **Abitazione rurale e annessi rustici**Scheda: **1CSV10C**

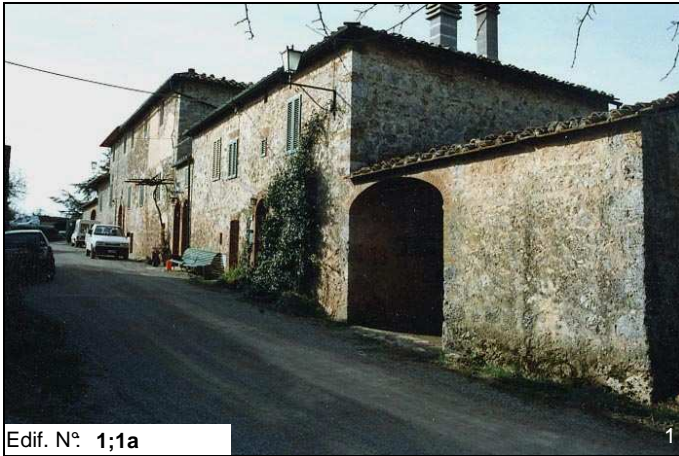
1

Edif. N° 1;1a

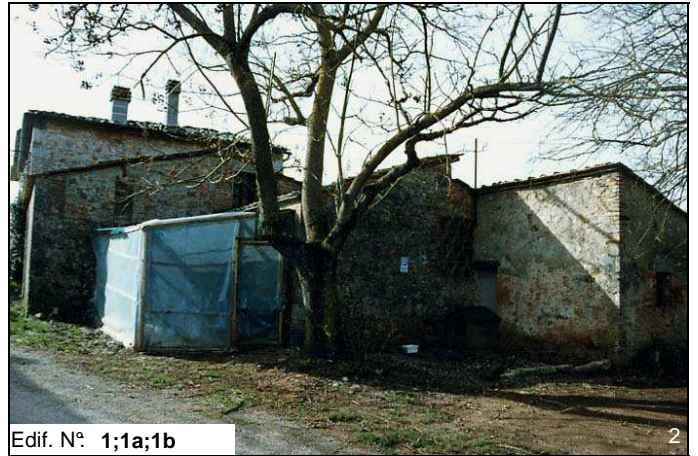
2

Edif. N° 1;1a;1b

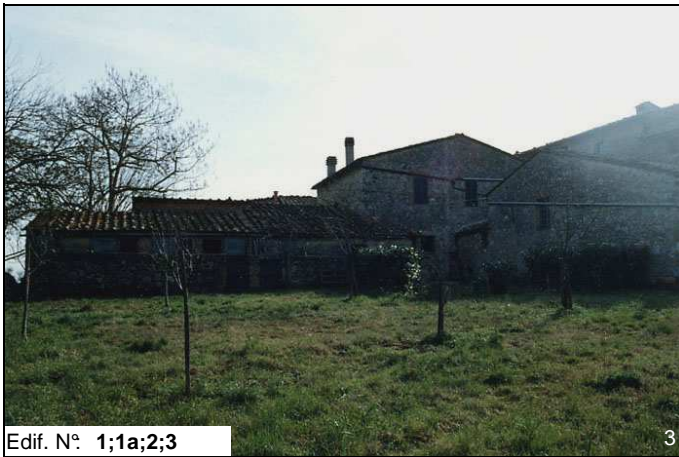
3

Edif. N° 1;1a;2;3

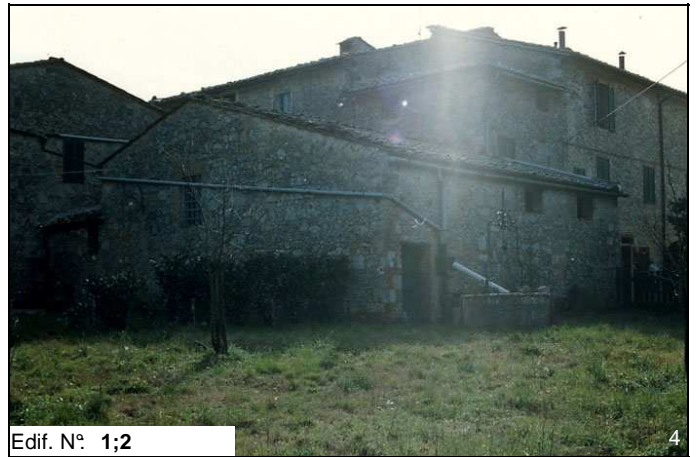
4

Edif. N° 1;2

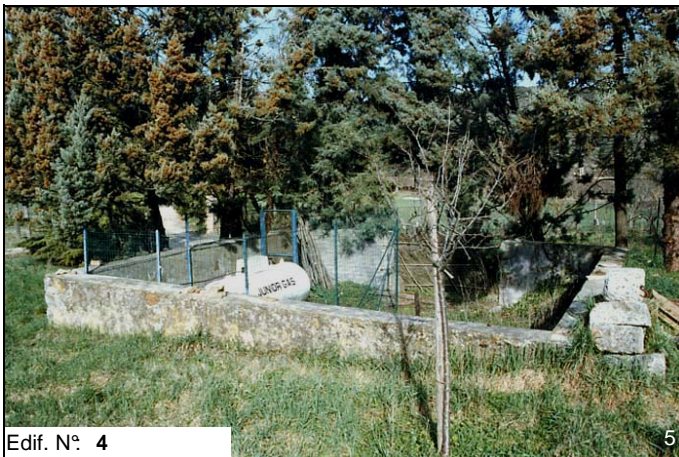
5

Edif. N°: **4** F. 94 Part 73
 Datazione: **No data** Uso attuale: **No data**
 Dest. d'uso: **No data**
 Alterazioni Tipologiche: **No data**
 Alterazioni Architettoniche Esterne: **No data**
 Alterazioni Architettoniche Interne: **No data**
 Stato di conservazione: **No data**
 Valore: **CCA**
Concimaia inutilizzata

Edif. N° 4
