COMUNE DI MONTERIGGIONI: ANALISI DEL PATRIMONIO EDILIZIO ESISTENTE

ELENCO DEGLI EDIFICI DI PARTICOLARE VALORE CULTURALE ED AMBIENTALE NELLE ZONE AGRICOLE

Toponimo: **Colle Ciupi**

Scheda: **1CSV20C**

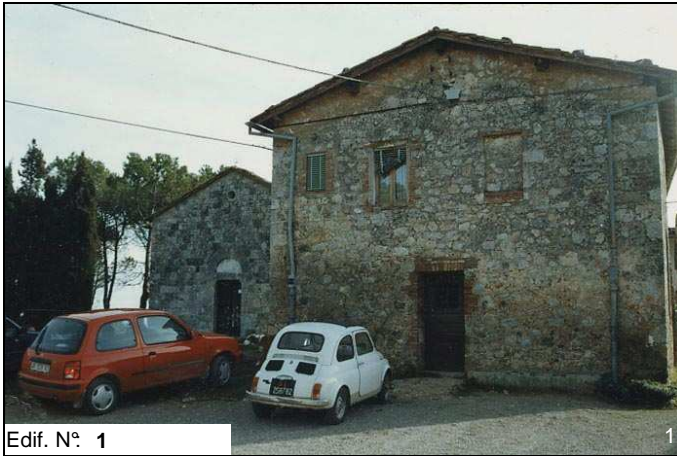
Edif. N° 1

Edif. N°: 1	F. 95 Part 128
Datazione: Presente al 1825	Uso attuale: Trasformato
Dest. d'uso: Civile abitazione permanente	
Alterazioni Tipologiche: Introduzione servizi	
Alterazioni Architettoniche Esterne: Assenti	
Alterazioni Architettoniche Interne: No data	
Stato di conservazione: Buono	
Valore: V	
Casa colonica a 2p, adibita al 1° a civ.abit., per manenza di rustici e annessi (riutilizzati) al p.t., a doppio corpo, fronte allungato asse EO. In pietrame con angolari in conci di pietra e tratti di muro a scarpa fronte S.

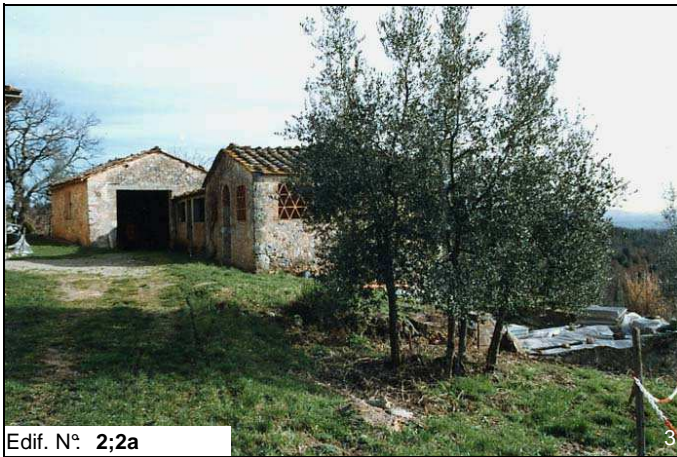
Edif. N° 2;2a

Edif. N°: 2	F. 95 Part 14
Datazione: No data	Uso attuale: No data
Dest. d'uso: Rustico	
Alterazioni Tipologiche: Introduzione servizi	
Alterazioni Architettoniche Esterne: Assenti	
Alterazioni Architettoniche Interne: No data	
Stato di conservazione: Buono	
Valore: V	
Annessi disposti in aderenza lungo asse NS, in muratura con finitura rasapietra, con tratti di muro a scarpa; aperture in grigliato di mattoni; 2 coperture sfalsate

Edif. N°: 2a	F. 95 Part 14
Datazione: Presente al 1825	Uso attuale: Originario
Dest. d'uso: Rustico	
Alterazioni Tipologiche: Introduzione servizi	
Alterazioni Architettoniche Esterne: Leggere	
Alterazioni Architettoniche Interne: No data	
Stato di conservazione: Buono	
Valore: V	
Annesso adibito a rimessa macchinari agricoli, in aderenza al n°2 a N, forma compatta con copertura a capanna

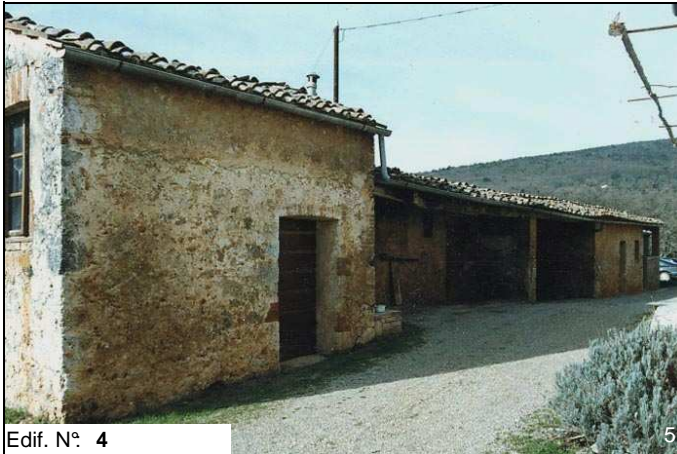
Edif. N° 4

Edif. N°: 4	F. 95 Part 14
Datazione: No data	Uso attuale: No data
Dest. d'uso: Altro uso	
Alterazioni Tipologiche: Introduzione servizi	
Alterazioni Architettoniche Esterne: Assenti	
Alterazioni Architettoniche Interne: No data	
Stato di conservazione: No data	
Valore: V	
Serie di annessi rustici disposti in aderenza lungo asse EO, inglobanti forno, stalletti, locali da lavoro, con tettoia a 2 campate, sul fronte N, parzialmente inutilizzato
