COMUNE DI MONTERIGGIONI: ANALISI DEL PATRIMONIO EDILIZIO ESISTENTE

ELENCO DEGLI EDIFICI DI PARTICOLARE VALORE CULTURALE ED AMBIENTALE NELLE ZONE AGRICOLE

Toponimo: **Pod. Piazza**Isolato: **45**Oggetto: **Abitazione rurale e annessi rustici**Scheda: **1C**

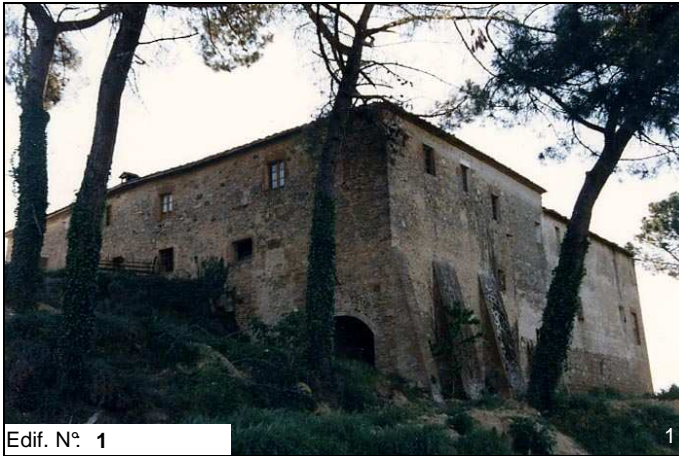
Edif. N° 1

Edif. N°: **1** F. 56 Part 137
 Datazione: **Presente al 1825** Uso attuale: **Inutilizzato**
 Dest. d'uso: **Abitazione di addetti all'agricoltura**
 Alterazioni Tipologiche: **Introduzione servizi**
 Alterazioni Architettoniche Esterne: **Assenti**
 Alterazioni Architettoniche Interne: **No data**
 Stato di conservazione: **Buono**
 Valore: **RV**
Complesso colonico, sviluppo diacr., 2-3p, configurazione a U aperta su fronte SO, abitaz. di addetti agric. sovrapp. a rustici separati e giustapposti. Rasapietra, tratti a scarpa, lungo fronte NE

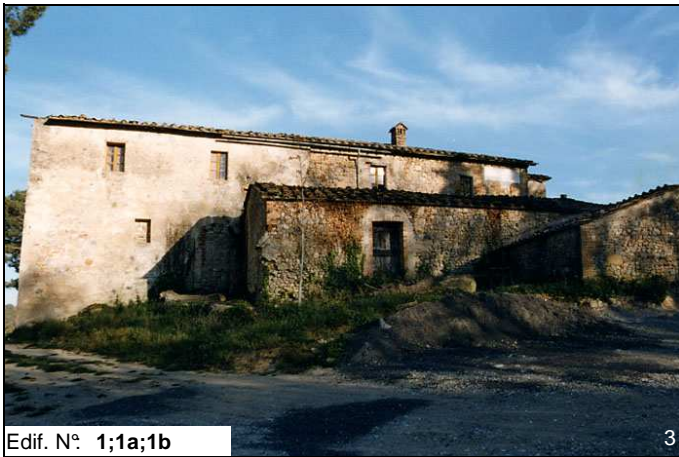
Edif. N° 1;1a;1b

Edif. N°: **1a** F. 56 Part 137
 Datazione: **No data** Uso attuale: **Inutilizzato**
 Dest. d'uso: **Rustico**
 Alterazioni Tipologiche: **No data**
 Alterazioni Architettoniche Esterne: **Assenti**
 Alterazioni Architettoniche Interne: **No data**
 Stato di conservazione: **Buono**
 Valore: **V**
Annesso rustico inglobante stalle, in aderenza a 1, ingresso a arco ribassato su fronte SO. Muratura con finitura rasapietra e copertura a 2 falde

Edif. N°: **1b** F. 56 Part 137
 Datazione: **Presente al 1825** Uso attuale: **Inutilizzato**
 Dest. d'uso: **Rustico**
 Alterazioni Tipologiche: **No data**
 Alterazioni Architettoniche Esterne: **Assenti**
 Alterazioni Architettoniche Interne: **No data**
 Stato di conservazione: **Buono**
 Valore: **V**
Porcilaia in aderenza a 1a, rasapietra, angolari in mattoni; copertura a capanna asimmetrica

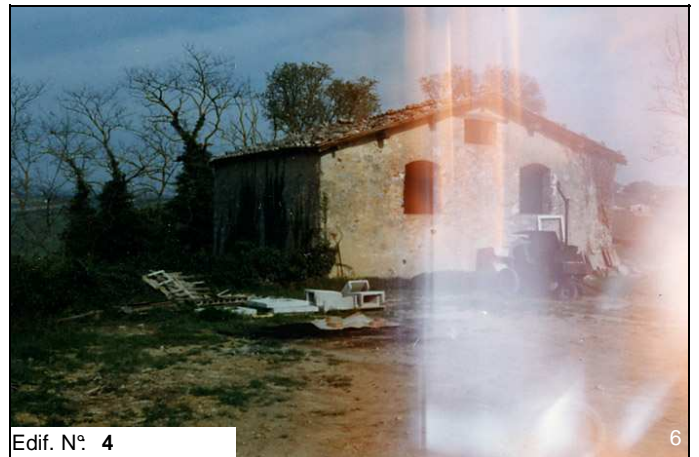
Edif. N° 4

Stato di conservazione: **Buono**

Fienile forma compatta, in muratura con finitura rasapietra, con angolari in conci di pietra

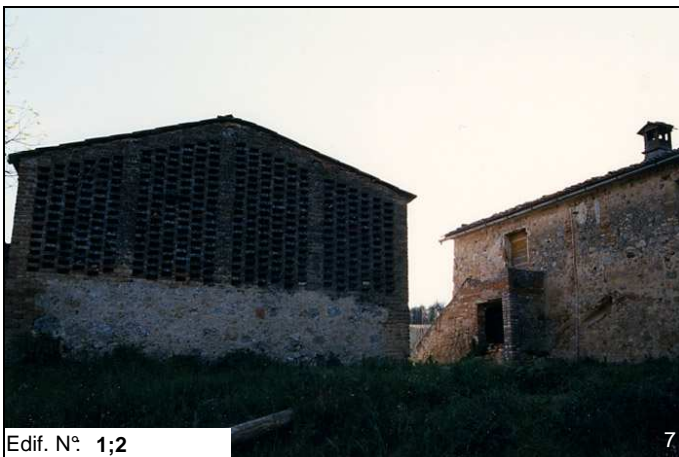
Edif. N° 1;2

Edif. N°: **2** F. 56 Part 137
 Datazione: **No data** Uso attuale: **Inutilizzato**
 Dest. d'uso: **Rustico**
 Alterazioni Tipologiche: **No data**
 Alterazioni Architettoniche Esterne: **Assenti**
 Alterazioni Architettoniche Interne: **No data**
 Stato di conservazione: **Buono**
 Valore: **V**
Fienile in muratura con finitura rasapietra, con aperture in grigliato di mattoni lungo i fronti
