COMUNE DI MONTERIGGIONI: ANALISI DEL PATRIMONIO EDILIZIO ESISTENTE

ELENCO DEGLI EDIFICI DI PARTICOLARE VALORE CULTURALE ED AMBIENTALE NELLE ZONE AGRICOLE

Toponimo: **Gallozsole**

Scheda: **3C**

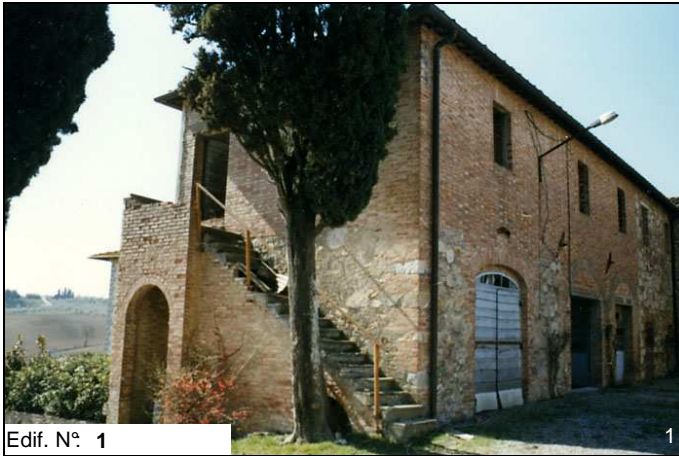
Edif. N° 1

Edif. N°: **1** F. 26 Part 28
 Datazione: **Presente al 1825** Uso attuale: **Inutilizzato**
 Dest. d'uso: **No data**
 Alterazioni Tipologiche: **No data**
 Alterazioni Architettoniche Esterne: **Leggere**
 Alterazioni Architettoniche Interne: **No data**
 Stato di conservazione: **Buono**
 Valore: **V**
Complesso composto da 3 corpi di fabbrica principali disposti a C in pietra su 2p con loggia a 1p, i 2 bracci sono stati ampliati

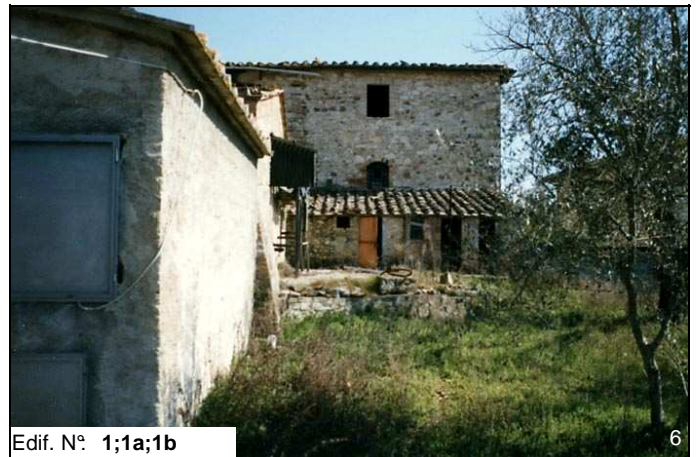
Edif. N° 1;1a;1b

Edif. N°: **1a** F. 26 Part 28
 Datazione: **Presente al 1825** Uso attuale: **Inutilizzato**
 Dest. d'uso: **No data**
 Alterazioni Tipologiche: **No data**
 Alterazioni Architettoniche Esterne: **No data**
 Alterazioni Architettoniche Interne: **No data**
 Stato di conservazione: **Cattivo**
 Valore: **V**
Stalla in pietra adiacente a 1

Edif. N°: **1b** F. 26 Part 28
 Datazione: **Presente al 1825** Uso attuale: **Trasformato**
 Dest. d'uso: **No data**
 Alterazioni Tipologiche: **No data**
 Alterazioni Architettoniche Esterne: **Gravi**
 Alterazioni Architettoniche Interne: **No data**
 Stato di conservazione: **Buono**
 Valore: **SV**
Rustico in pietra e laterizio ora rimessa

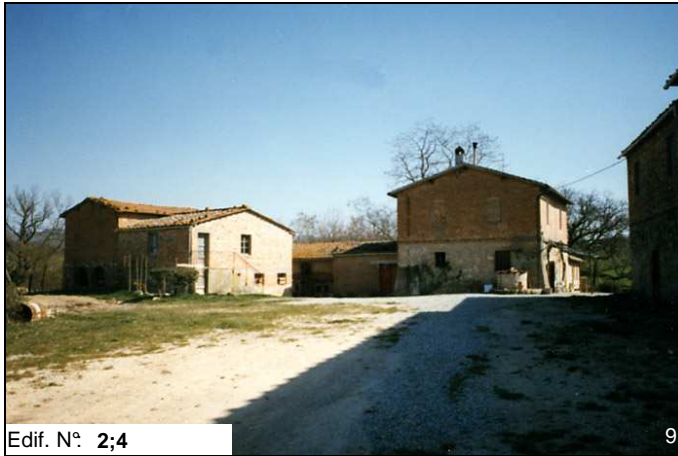
Edif. N° 2;4

Edif. N°: **2** F. 26 Part 28
 Datazione: **Presente al 1825** Uso attuale: **Trasformato**
 Dest. d'uso: **Civile abitazione permanente**
 Alterazioni Tipologiche: **Ristrutturazione distributiva**
 Alterazioni Architettoniche Esterne: **No data**
 Alterazioni Architettoniche Interne: **No data**
 Stato di conservazione: **Buono**
 Valore: **V**
Edificio a sviluppo diacronico in pietra e laterizio su 2p, il piano superiore è stato completamente rifatto

Edif. N°:	4	F. 26 Part 28
Datazione:	Presente al 1825	Usò attuale: Trasformato
Dest. d'uso:	No data	
Alterazioni Tipologiche:	No data	
Alterazioni Architettoniche Esterne:	Leggere	
Alterazioni Architettoniche Interne:	No data	
Stato di conservazione:	Buono	
Valore:	CCA	
	Rustico in laterizio

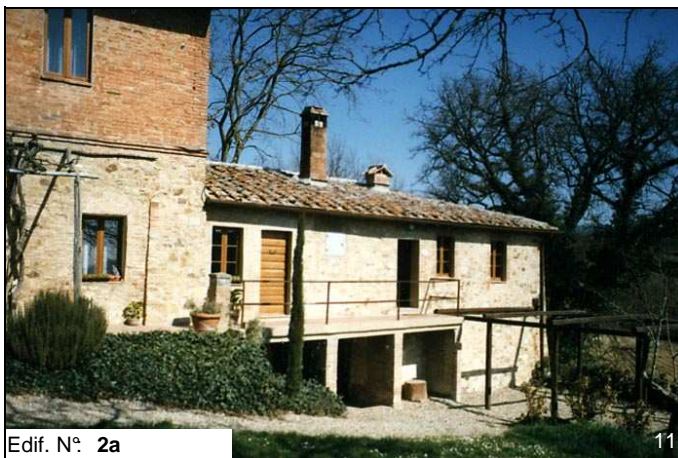
Edif. N° 2a

Edif. N°: **2a** F. 26 Part 28
 Datazione: **Presente al 1825** Uso attuale: **Trasformato**
 Dest. d'uso: **Civile abitazione temporanea**
 Alterazioni Tipologiche: **No data**
 Alterazioni Architettoniche Esterne: **Leggere**
 Alterazioni Architettoniche Interne: **No data**
 Stato di conservazione: **Buono**
 Valore: **V**
Edificio di pendio in pietra adiacente a 2 su 2p con conci angolari in pietra

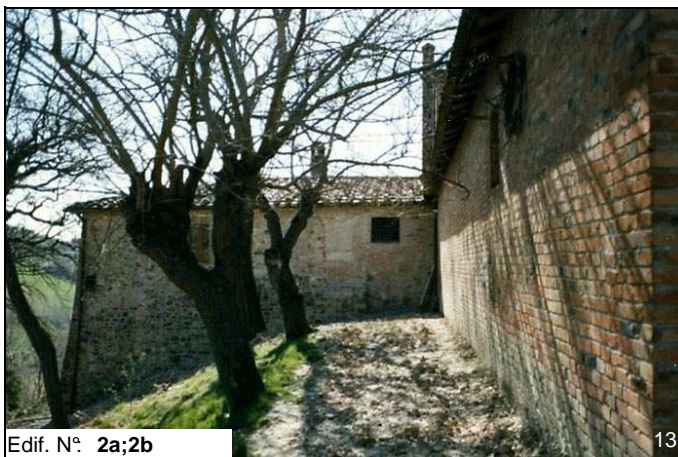
Edif. N° 2a;2b

Edif. N°: **2b** F. 26 Part 28
 Datazione: **Presente al 1825** Uso attuale: **Originario**
 Dest. d'uso: **No data**
 Alterazioni Tipologiche: **No data**
 Alterazioni Architettoniche Esterne: **No data**
 Alterazioni Architettoniche Interne: **No data**
 Stato di conservazione: **Buono**
 Valore: **V**
Rustico in laterizio adiacente a 2

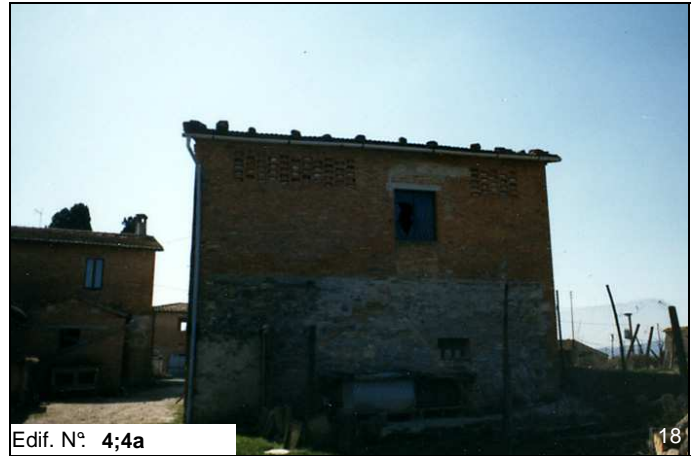
Edif. N° 4;4a

Edif. N°:	4a	F. 26 Part 28
Datazione:	Presente al 1825	Usò attuale: Trasformato
Dest. d'uso:	No data	
Alterazioni Tipologiche:	No data	
Alterazioni Architettoniche Esterne:	Leggere	
Alterazioni Architettoniche Interne:	No data	
Stato di conservazione:	Buono	
Valore:	CCA	
	Fienile in pietra e laterizio

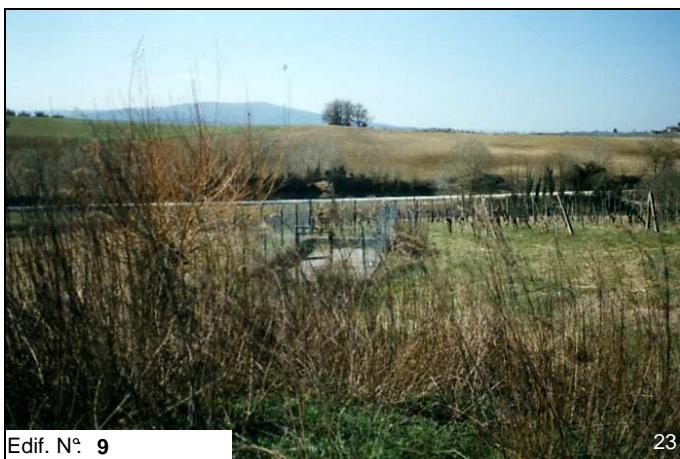
Edif. N° 9

Edif. N°: **9** F. 26 Part 28
Datazione: **Presente al 1825** Uso attuale: **Inutilizzato**
Dest. d'uso: **No data**
Alterazioni Tipologiche: **No data**
Alterazioni Architettoniche Esterne: **No data**
Alterazioni Architettoniche Interne: **No data**
Stato di conservazione: **Medio**
Valore: **V**
Concimaia in pietra
