COMUNE DI MONTERIGGIONI: ANALISI DEL PATRIMONIO EDILIZIO ESISTENTE

ELENCO DEI CENTRI STORICI MINORI

Toponimo: **Strove**

Scheda: **11CS**

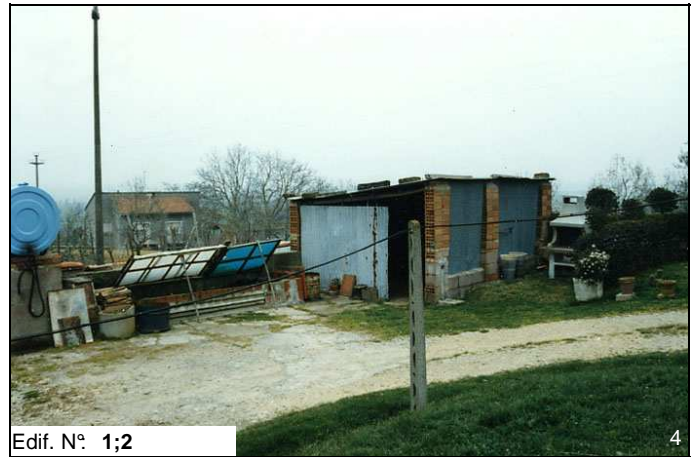
Edif. N° **1;2**

Edif. N°: 1	F. 9 Part 56	Presente nel Catasto Lorenese: no	Alterazioni Architettoniche: No data
Numero Unità Funzionali 1		Stato di Conservazione: Buono	Valore: N
Annesso su pilastri in mattoni con tamponature in lamiera			
Edif. N°: 2	F. 9 Part 56	Presente nel Catasto Lorenese: no	Alterazioni Architettoniche: No data
Numero Unità Funzionali 1		Stato di Conservazione: Buono	Valore: N
Manufatto in muratura interrato con cisterna in aderenza			
Edif. N°: 3	F. 9 Part 56	Presente nel Catasto Lorenese: no	Alterazioni Architettoniche: No data
Numero Unità Funzionali 1		Stato di Conservazione: Buono	Valore: N
Rimessa in blocchi di cemento con tamponatura in lamiera			
Edif. N°: 3a	F. 9 Part 56	Presente nel Catasto Lorenese: no	Alterazioni Architettoniche: No data
Numero Unità Funzionali 1		Stato di Conservazione: Buono	Valore: N
Annessi in muratura e lamiera			
Edif. N°: 3b	F. 9 Part 56	Presente nel Catasto Lorenese: no	Alterazioni Architettoniche: No data

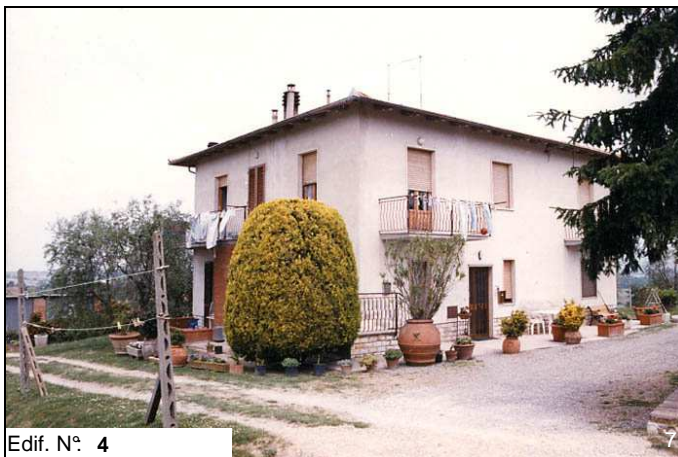
Edif. N° **4**

Numero Unità Funzionali 1		Stato di Conservazione: Buono	Valore: N
Annessi in muratura e materiali vari			
Edif. N°: 4	F. 9A Part 60	Presente nel Catasto Lorenese: no	Alterazioni Architettoniche: No data
Numero Unità Funzionali 1		Stato di Conservazione: Buono	Valore: N
Civile abitazione			
Edif. N°: 5	F. 9A Part 96	Presente nel Catasto Lorenese: no	Alterazioni Architettoniche: No data
Numero Unità Funzionali 1		Stato di Conservazione: Buono	Valore: N
Volume tecnico			
Edif. N°: 6	F. 9A Part 90	Presente nel Catasto Lorenese: no	Alterazioni Architettoniche: No data
Numero Unità Funzionali 1		Stato di Conservazione: Buono	Valore: N
Rimessa in legno e lamiera			
Edif. N°: 7	F. 11 Part 162	Presente nel Catasto Lorenese: no	Alterazioni Architettoniche: No data
Numero Unità Funzionali No data		Stato di Conservazione: No data	Valore: N
Annessi in materiali vari, disposti in filata			
Edif. N°: 8	F. 11 Part 162	Presente nel Catasto Lorenese: no	Alterazioni Architettoniche: No data

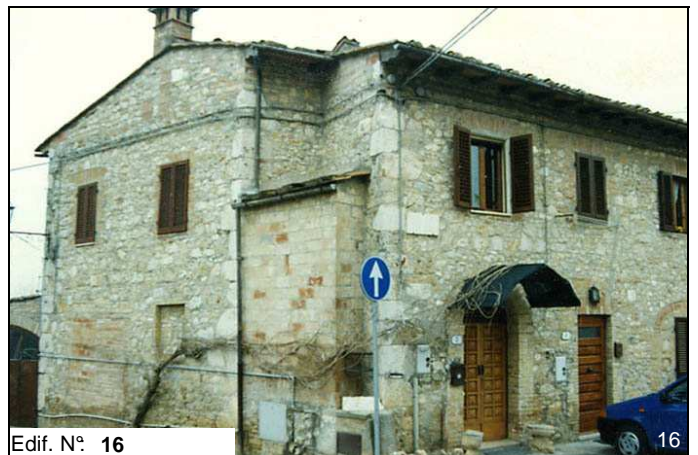
Edif. N° 16

Area lastricta, delimitata da muro in cemento			
Edif. N°: 16	F. 9A Part 65	Presente nel Catasto Lorenese: no	Alterazioni Architettoniche: Gravi
Numero Unità Funzionali 2		Stato di Conservazione: Buono	Valore: V
Unità edilizia, 2p, f.compatta, ristruttur.in 2 unità abit. permanenti, muratura di pietrame stuccata, angolari in conci di pietra. Copertura a capanna			
Edif. N°: 16a	F. 9A Part 66	Presente nel Catasto Lorenese: no	Alterazioni Architettoniche: No data
Numero Unità Funzionali No data		Stato di Conservazione: No data	Valore: N
Annesso in materiali vari			
Edif. N°: 16b	F. 9A Part 66	Presente nel Catasto Lorenese: no	Alterazioni Architettoniche: No data
Numero Unità Funzionali No data		Stato di Conservazione: No data	Valore: N
Veranda in struttura metallica e materiali vari			
Edif. N°: 16c	F. 9A Part 66	Presente nel Catasto Lorenese: no	Alterazioni Architettoniche: No data
Numero Unità Funzionali No data		Stato di Conservazione: No data	Valore: N

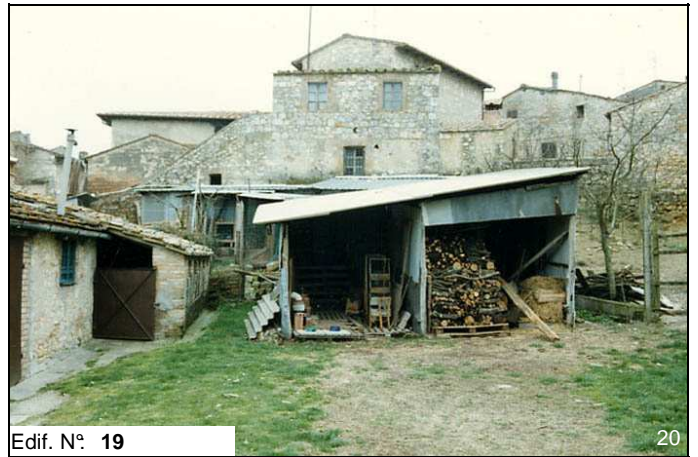
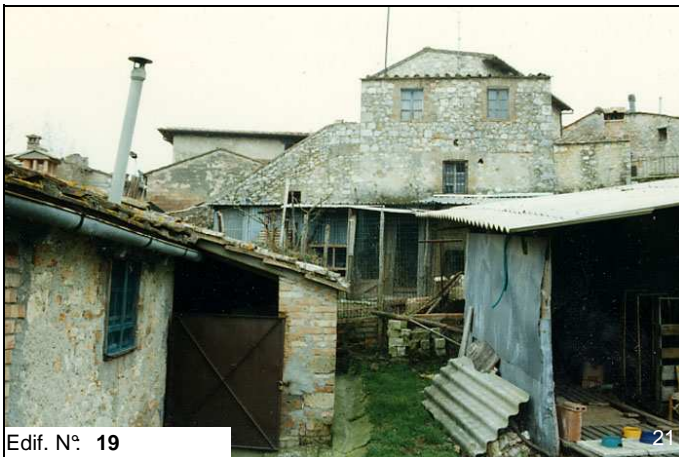
Edif. N° 19

Edif. N°: 19	F. 9A Part 84	Presente nel Catasto Lorenese: no	Alterazioni Architettoniche: No data
Numero Unità Funzionali No data		Stato di Conservazione: No data	Valore: N
Box in lamiera

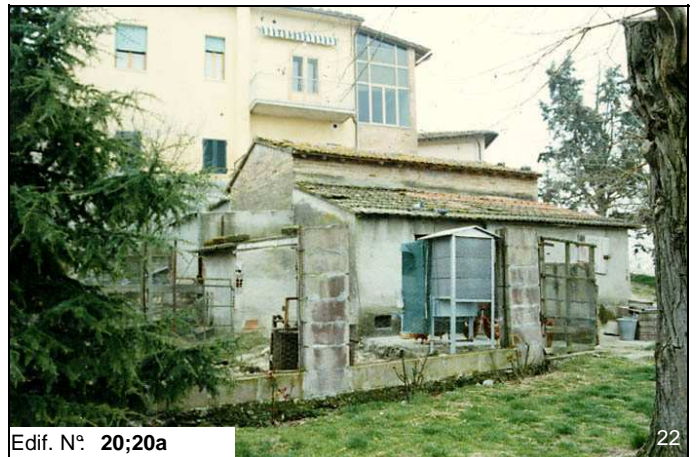
Edif. N° 20;20a

Edif. N°: 20	F. 9A Part 97	Presente nel Catasto Lorenese: no	Alterazioni Architettoniche: No data
Numero Unità Funzionali 1		Stato di Conservazione: Buono	Valore: CCA
Annesso ad 1p, in mattoni, con copertura a capanna

Edif. N°: 20a	F. 9A Part 97	Presente nel Catasto Lorenese: no	Alterazioni Architettoniche: No data
Numero Unità Funzionali 1		Stato di Conservazione: Buono	Valore: CCA
Annesso rustico in muratura

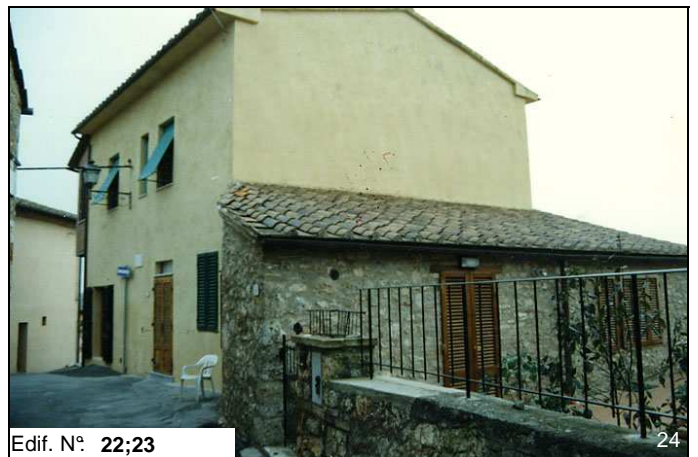
Edif. N° 22;23

Edif. N°: 22	F. 9A Part 63	Presente nel Catasto Lorenese: no	Alterazioni Architettoniche: Leggere
Numero Unità Funzionali 1		Stato di Conservazione: Buono	Valore: SV
Annesso ristrutturato a uso civile abitazione temporanea, 1p, in muratura di pietrame stuccata, con copertura a falda unica

Edif. N°: 23	F. 9A Part 62	Presente nel Catasto Lorenese: si	Alterazioni Architettoniche: Totali
Numero Unità Funzionali 7		Stato di Conservazione: Buono	Valore: N
Civile abitazione su pendio, 3p, in muratura intonacata realizzata su edificio preesistente con corpo giustapposto in cotto

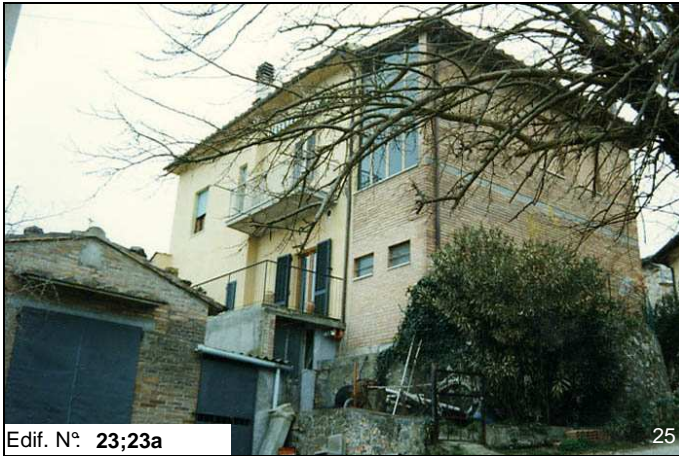
Edif. N° 23;23a

Edif. N°: 23a	F. 9A Part 62	Presente nel Catasto Lorenese: no	Alterazioni Architettoniche: No data
Numero Unità Funzionali 1		Stato di Conservazione: Buono	Valore: N
Annesso con copertura praticabile 1p

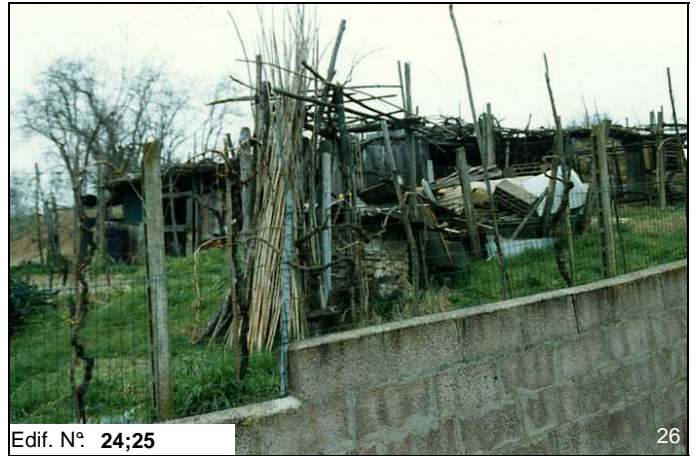
Edif. N° 24;25

Edif. N°: 24	F. 9 Part 111	Presente nel Catasto Lorenese: no	Alterazioni Architettoniche: No data
Numero Unità Funzionali No data		Stato di Conservazione: No data	Valore: N
Aggregato di baracche in materiali vari

Edif. N°: 25	F. 9 Part 111	Presente nel Catasto Lorenese: no	Alterazioni Architettoniche: No data
Numero Unità Funzionali No data		Stato di Conservazione: No data	Valore: SV
Pozzo forma circolare in pietra

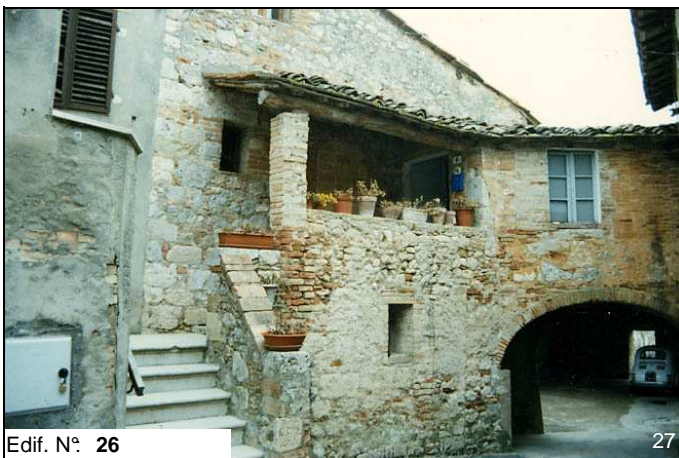
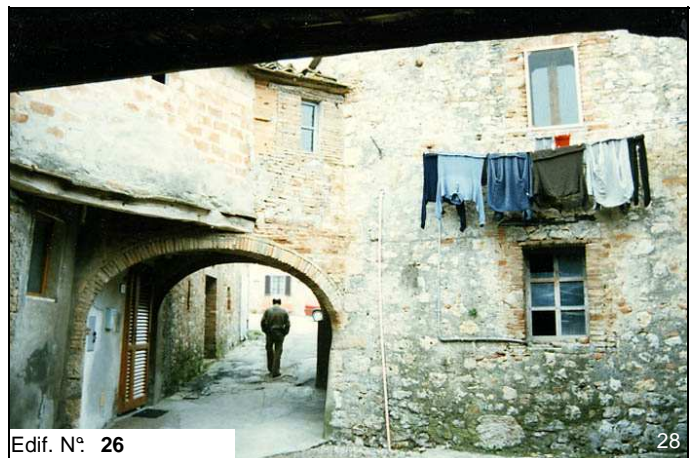
Edif. N° 26

Edif. N°: 26	F. 9A Part 106	Presente nel Catasto Lorenese: si	Alterazioni Architettoniche: Leggere
Numero Unità Funzionali 1		Stato di Conservazione: Buono	Valore: RV
Abit.addetti agric., ora civ.abit.perm., 2p, sviluppo diacr.unit., corpo doppio, precedent.con abitazione sovrapp.a rustici giustapp. Accesso abit.da scala esterna a L con loggia fronte SO.Passaggio a arco rib.di accesso ai rustici.Muratura mista

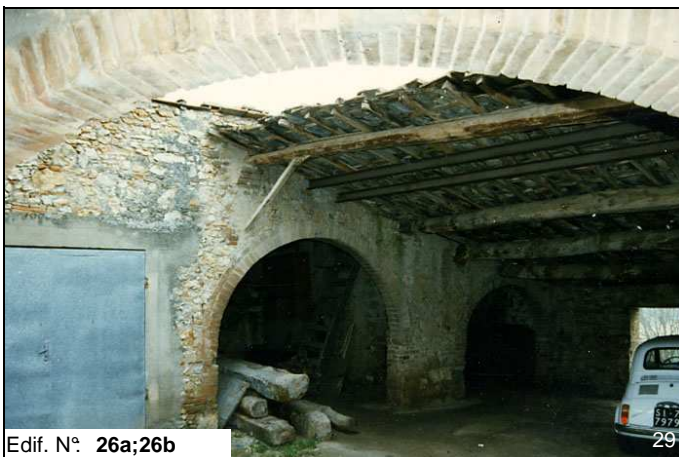
Edif. N° 26a;26b

Edif. N°: 26a	F. 9A Part 106	Presente nel Catasto Lorenese: si	Alterazioni Architettoniche: Gravi
Numero Unità Funzionali 1		Stato di Conservazione: Buono	Valore: SV
Annesso rustico a 1p, in pietrame, trasformato in garage

Edif. N°: 26b	F. 9A Part 106	Presente nel Catasto Lorenese: si	Alterazioni Architettoniche: Gravi
Numero Unità Funzionali 1		Stato di Conservazione: Buono	Valore: RV
Parata e forno, con ingressi a arco ribassato, in mattoni ricavati in annesso ad 1p, accessibile da tettoia in legno, a falda unica impostata anche sull'edificio 35

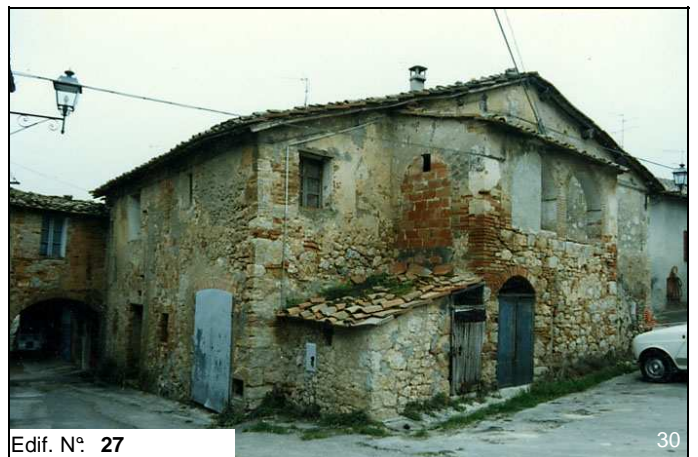
Edif. N° 27

Edif. N°: 27	F. 9A Part 67	Presente nel Catasto Lorenese: si	Alterazioni Architettoniche: Leggere
Numero Unità Funzionali 1		Stato di Conservazione: Medio	Valore: RV
Abit. di addetti agric., 2p, f.compatta, abitaz.sovrapp. a rustici, accessibile da scala est., parallela al fronte O, loggia d'arrivo a 2 aperture a arco.Muratura mista, rasapietra, angolari in conci di pietra. Copertura a capanna

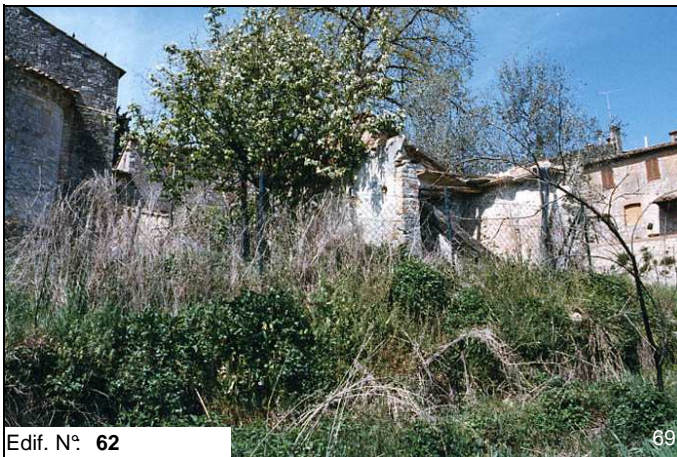
Edif. N° 62

Edif. N°: 62	F. 37 Part 21	Presente nel Catasto Lorenese: no	Alterazioni Architettoniche: No data
Numero Unità Funzionali 1		Stato di Conservazione: Pessimo	Valore: CCA
Annesso rustico a 1p, inutilizzato

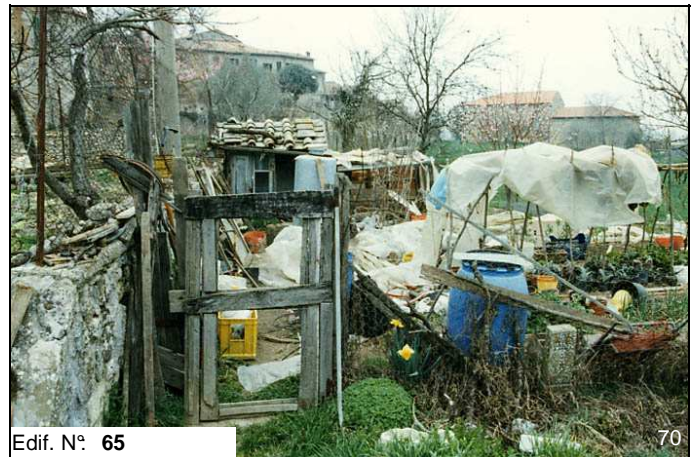
Edif. N° 65

Edif. N°: 65	F. 37 Part 144	Presente nel Catasto Lorenese: no	Alterazioni Architettoniche: No data
Numero Unità Funzionali 1		Stato di Conservazione: No data	Valore: N
Baracca in materiali vari
