# COMUNE DI MONTERIGGIONI: ANALISI DEL PATRIMONIO EDILIZIO ESISTENTE

ELENCO DEI CENTRI STORICI MINORI

Toponimo: **Villa e Villa di Mezzo**

Scheda: **14CS**

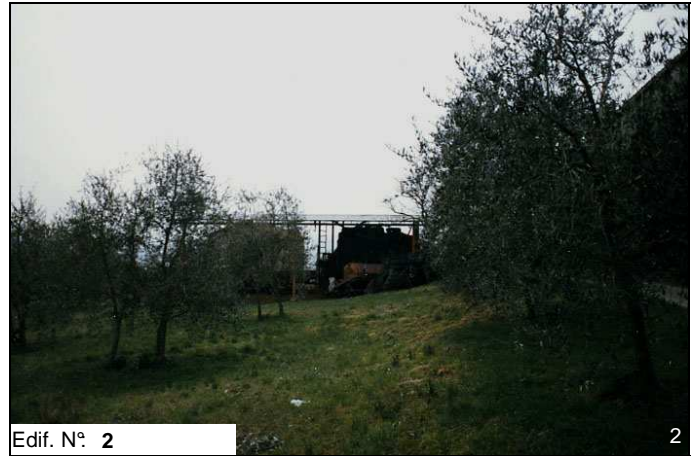
Edif. N° **2**

Edif. N°: <b>2</b>	F. <b>98</b> Part <b>27</b>	Presente nel Catasto Lorenese: <b>no</b>	Alterazioni Architettoniche: <b>No data</b>
Numero Unità Funzionali <b>No data</b>		Stato di Conservazione: <b>No data</b>	Valore: <b>N</b>
<b>Tettoia in lamiera per autocarri</b>			
Edif. N°: <b>3</b>	F. <b>98</b> Part <b>27</b>	Presente nel Catasto Lorenese: <b>si</b>	Alterazioni Architettoniche: <b>No data</b>
Numero Unità Funzionali <b>1</b>		Stato di Conservazione: <b>Medio</b>	Valore: <b>V</b>
<b>Fienile in pietra</b>			
Edif. N°: <b>4</b>	F. <b>98</b> Part <b>27</b>	Presente nel Catasto Lorenese: <b>si</b>	Alterazioni Architettoniche: <b>No data</b>
Numero Unità Funzionali <b>1</b>		Stato di Conservazione: <b>Medio</b>	Valore: <b>V</b>
<b>Fienile di pendio in pietra</b>			
Edif. N°: <b>4a</b>	F. <b>98</b> Part <b>28</b>	Presente nel Catasto Lorenese: <b>no</b>	Alterazioni Architettoniche: <b>Leggere</b>
Numero Unità Funzionali <b>1</b>		Stato di Conservazione: <b>Medio</b>	Valore: <b>V</b>

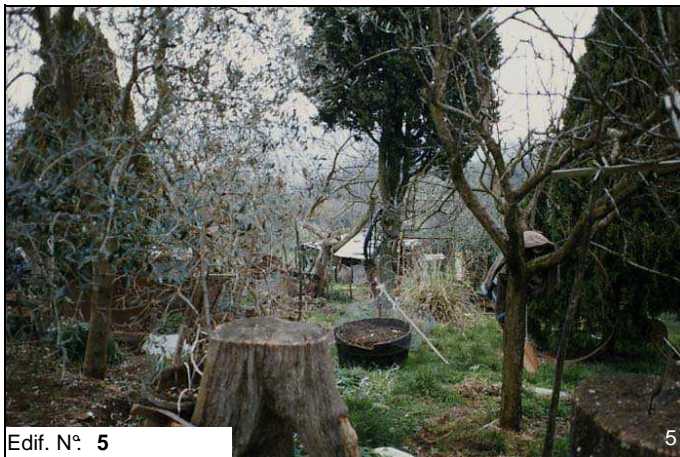
Edif. N° **5**

<b>Rustico in pietra adiacente a 4 coperto in lamiera</b>			
Edif. N°: <b>5</b>	F. <b>98</b> Part <b>28</b>	Presente nel Catasto Lorenese: <b>no</b>	Alterazioni Architettoniche: <b>No data</b>
Numero Unità Funzionali <b>1</b>		Stato di Conservazione: <b>Medio</b>	Valore: <b>V</b>
<b>Rimessa in pietra</b>			
Edif. N°: <b>6</b>	F. <b>98</b> Part <b>72</b>	Presente nel Catasto Lorenese: <b>no</b>	Alterazioni Architettoniche: <b>No data</b>
Numero Unità Funzionali <b>1</b>		Stato di Conservazione: <b>Buono</b>	Valore: <b>V</b>
<b>Fienile di pendio in pietra trasformato in residenza</b>			
Edif. N°: <b>7</b>	F. <b>98</b> Part <b>73</b>	Presente nel Catasto Lorenese: <b>no</b>	Alterazioni Architettoniche: <b>No data</b>
Numero Unità Funzionali <b>No data</b>		Stato di Conservazione: <b>No data</b>	Valore: <b>N</b>
<b>Baracche in legno e lamiera</b>			
Edif. N°: <b>8</b>	F. <b>98</b> Part <b>72</b>	Presente nel Catasto Lorenese: <b>no</b>	Alterazioni Architettoniche: <b>No data</b>

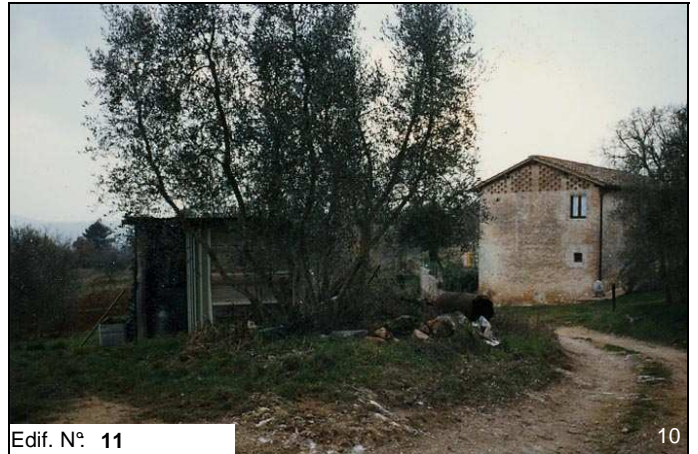
Edif. N° 11

Edif. N°: <b>11</b>	F. <b>98</b> Part <b>72</b>	Presente nel Catasto Lorenese: <b>no</b>	Alterazioni Architettoniche: <b>No data</b>
Numero Unità Funzionali <b>No data</b>		Stato di Conservazione: <b>No data</b>	Valore: <b>N</b>
<b>Baracca in lamiera</b>			
Edif. N°: <b>12</b>	F. <b>98</b> Part <b>58</b>	Presente nel Catasto Lorenese: <b>no</b>	Alterazioni Architettoniche: <b>No data</b>
Numero Unità Funzionali <b>1</b>		Stato di Conservazione: <b>Buono</b>	Valore: <b>V</b>
<b>Vasca in pietra raccolta acqua piovana</b>			
Edif. N°: <b>13</b>	F. <b>98</b> Part <b>115</b>	Presente nel Catasto Lorenese: <b>no</b>	Alterazioni Architettoniche: <b>No data</b>
Numero Unità Funzionali <b>No data</b>		Stato di Conservazione: <b>No data</b>	Valore: <b>N</b>
<b>Serra metallo e nylon</b>

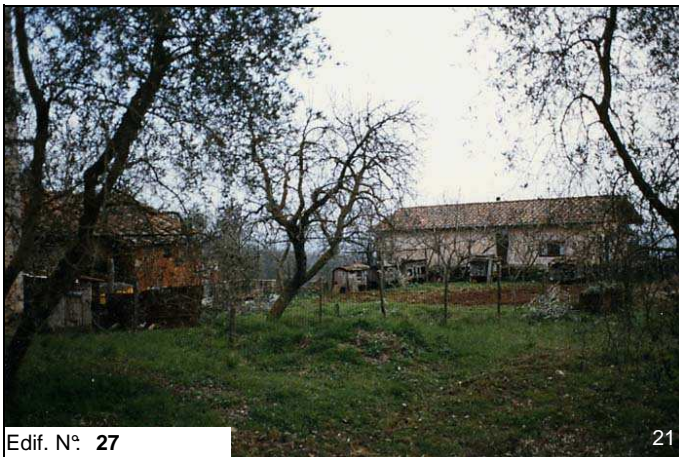
Edif. N° 27

Edif. N°: <b>27</b>	F. <b>98</b> Part <b>58</b>	Presente nel Catasto Lorenese: <b>no</b>	Alterazioni Architettoniche: <b>No data</b>
Numero Unità Funzionali <b>No data</b>		Stato di Conservazione: <b>No data</b>	Valore: <b>N</b>
<b>Baracche in legno</b>			
Edif. N°: <b>28</b>	F. <b>98</b> Part <b>58</b>	Presente nel Catasto Lorenese: <b>si</b>	Alterazioni Architettoniche: <b>No data</b>
Numero Unità Funzionali <b>1</b>		Stato di Conservazione: <b>Buono</b>	Valore: <b>V</b>
<b>Parata di pendio in pietra con accesso ad arco</b>			
Edif. N°: <b>29</b>	F. <b>98</b> Part <b>129</b>	Presente nel Catasto Lorenese: <b>si</b>	Alterazioni Architettoniche: <b>No data</b>
Numero Unità Funzionali <b>1</b>		Stato di Conservazione: <b>Buono</b>	Valore: <b>V</b>
<b>Concimaia in pietra</b>			
Edif. N°: <b>30</b>	F. <b>98</b> Part <b>124</b>	Presente nel Catasto Lorenese: <b>no</b>	Alterazioni Architettoniche: <b>No data</b>
