**COMUNE DI MONTERIGGIONI: ANALISI DEL PATRIMONIO EDILIZIO ESISTENTE**

ELENCO DEGLI EDIFICI DI PARTICOLARE VALORE ARCHITETTONICO ED AMBIENTALE

Toponimo: **Villa San Luigi**Isolato: **8**Oggetto: **Villa e annessi rustici**Scheda: **18E**

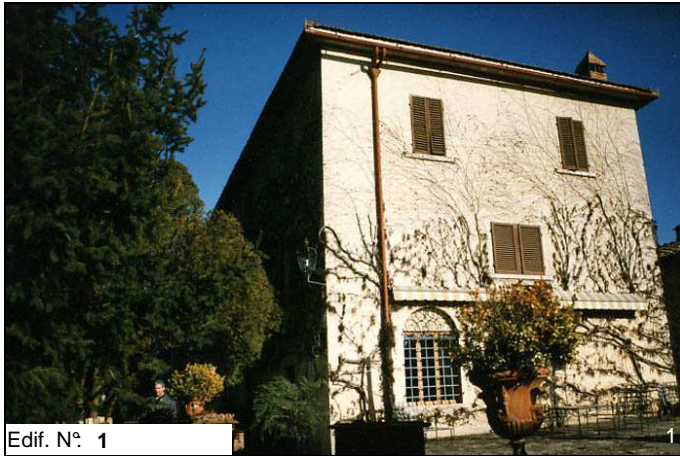
Edif. N° 1

Edif. N°: **1** F. 10 Part 46  
 Datazione: **1825-1935** Uso attuale: **Trasformato**  
 N°piani: **3** N°Unità Funz: **1**  
 Alterazioni Tipologiche: **Ristrutturazione distributiva**  
 Alterazioni Architettoniche Esterne: **No data**  
 Alterazioni Architettoniche Interne: **Leggere**  
 Stato di conservazione: **Buono**  
 Valore: **V**

**Edificio a sviluppo sincronico in muratura intonacata, su 3 piani**

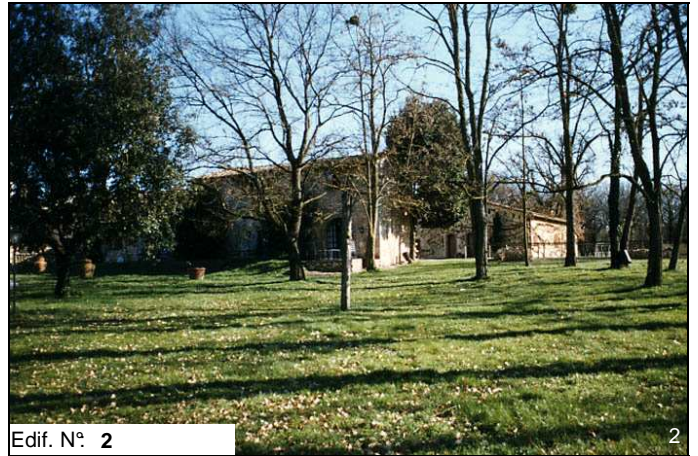
Edif. N° 2

Edif. N°: **2** F. 10 Part 46  
 Datazione: **1825-1935** Uso attuale: **Trasformato**  
 N°piani: **No data** N°Unità Funz: **No data**  
 Alterazioni Tipologiche: **No data**  
 Alterazioni Architettoniche Esterne: **No data**  
 Alterazioni Architettoniche Interne: **Gravi**  
 Stato di conservazione: **Buono**  
 Valore: **V**

**Rustico in pietra su 2 piani trasformato in dependance dell'albergo**

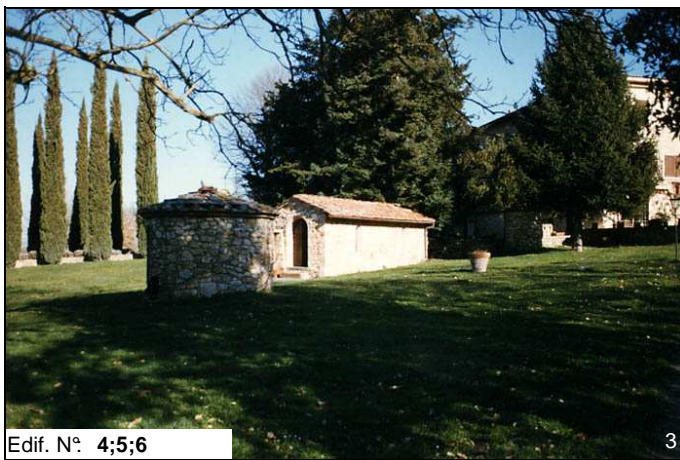
Edif. N° 4;5;6

**Rustico in pietra su un piano**

**Rustico in pietra uso rimessa**

**Pozzo chiuso a sezione circolare in pietra**

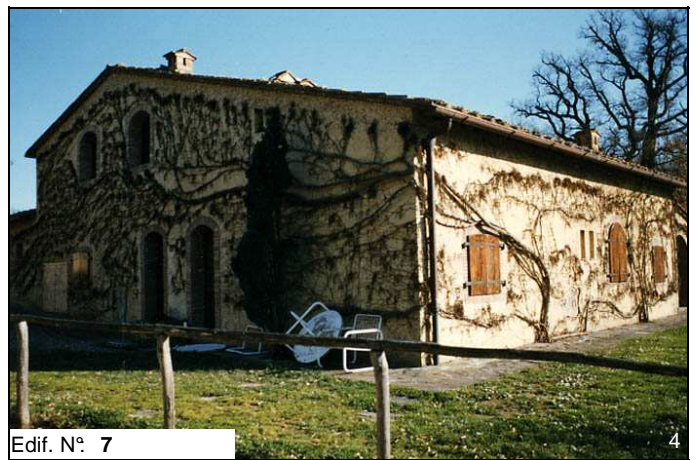
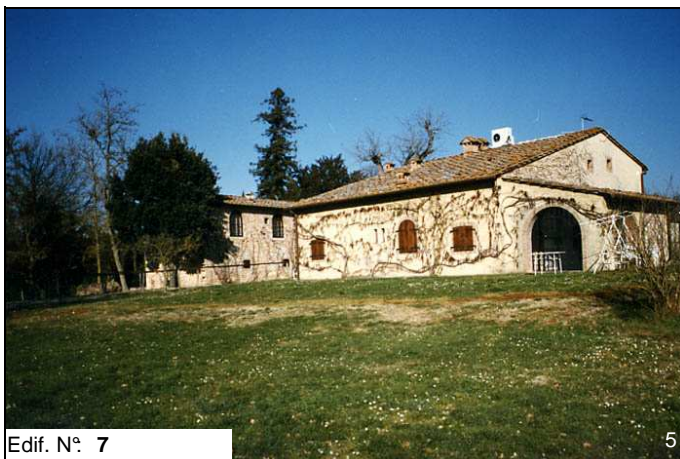
Edif. N° 7

| Alterazioni Architettoniche Interne: <b>Gravi</b> | |
| Stato di conservazione: <b>Buono</b> | |
| <b>Fienile di pendio con parata antistante in pietra intonacata</b> | |

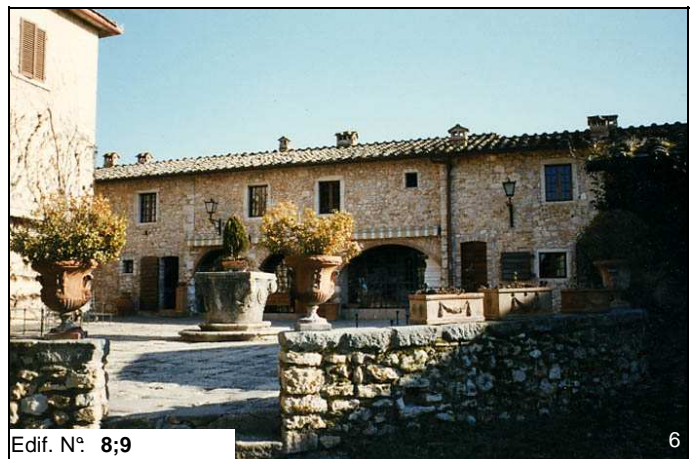
Edif. N° 8;9

| <b>Aia lastricata in pietra</b> | |

| <b>Edificio in pietra a sviluppo diacronico su 2 piani, comprendeva le stalle al piano terra. Ora adibito a dependance dell'albergo</b> | |

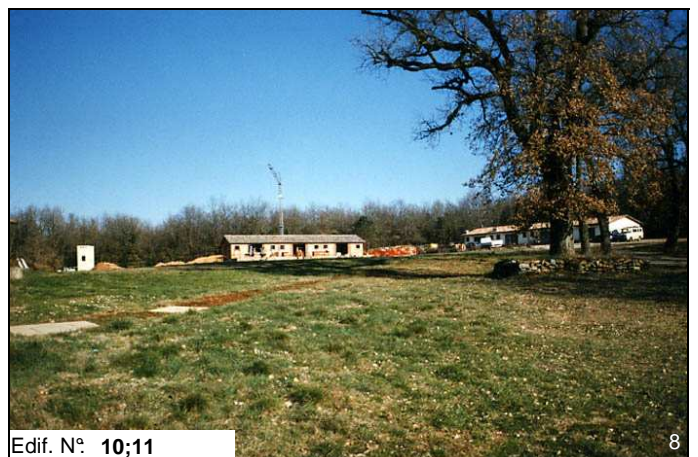
Edif. N° 10;11

| <b>Nuova edificazione ancora in fase di costruzione</b> | |

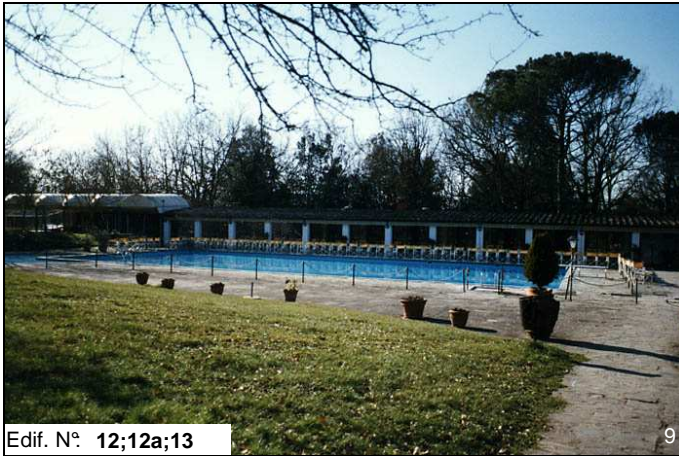
Edif. N° 12;12a;13

| <b>Ristorante in muratura e vetro</b> | |

| <b>Porticato antistante il ristorante</b> | |

| <b>Piscina</b> | |

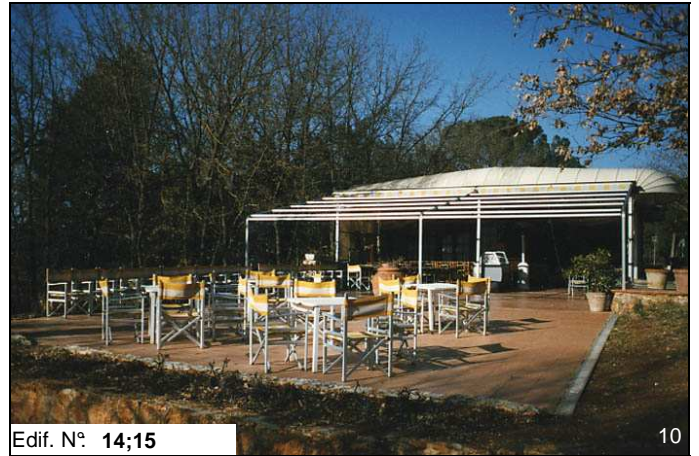
Edif. N° 14;15

| <b>Tettoia con struttura tubolare in metallo di pertinenza del ristorante</b> | |

| <b>Terrazzamento in cotto</b> | |

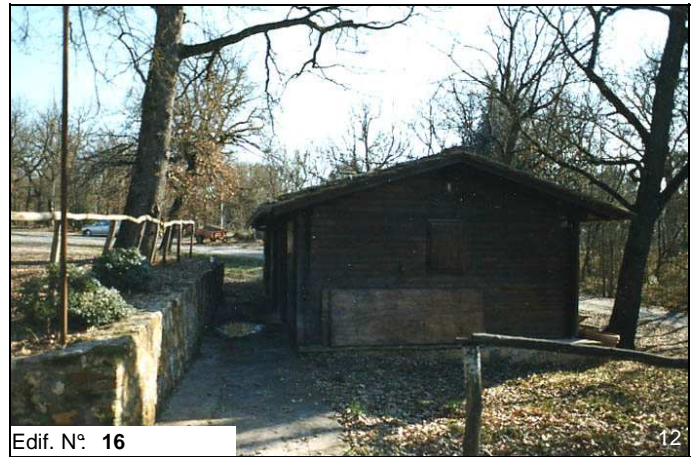
Edif. N° 16

| <b>Rimessa in legno</b> | |

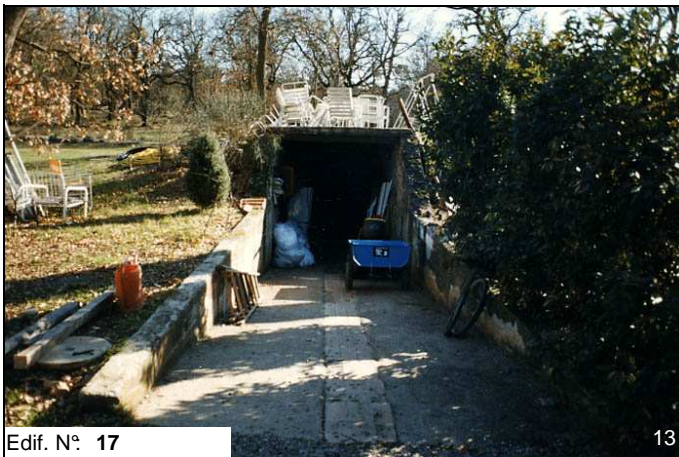
Edif. N° 17

| <b>Deposito/cantina interrato</b> | |
