Luglio 1997

COMUNE DI MONTERIGGIONI: ANALISI DEL PATRIMONIO EDILIZIO ESISTENTE

ELENCO DEGLI EDIFICI DI PARTICOLARE VALORE ARCHITETTONICO ED AMBIENTALE

Toponimo: **Sensano**Isolato: **9**Oggetto: **Villa / Fattoria**Scheda: **9E**

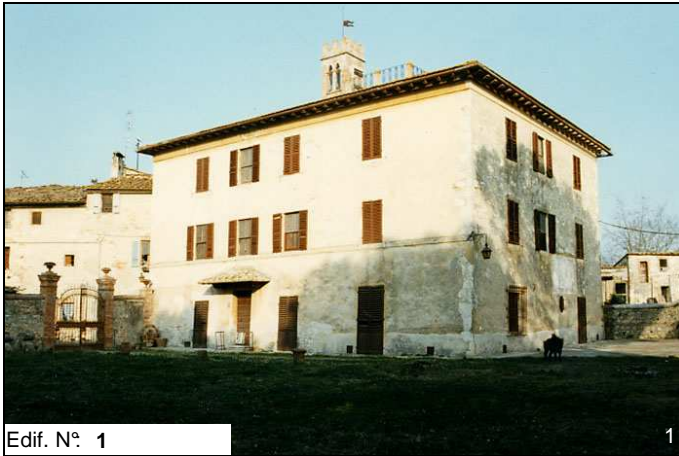
Edif. N° 1

Edif. N°: **1** F. 9 Part 40
 Datazione: **Presente al 1825** Uso attuale: **Originario**
 N° piani: **No data** N° Unità Funz: **No data**
 Alterazioni Tipologiche: **No data**
 Alterazioni Architettoniche Esterne: **Assenti**
 Alterazioni Architettoniche Interne: **No data**
 Stato di conservazione: **Buono**
 Valore: **V**
Villa / Fattoria, f.compatta, 3p, con copertura a padiglione e torretta in stile. Muratura intonacata, con cornice marcapiano in rilievo, al 1°p

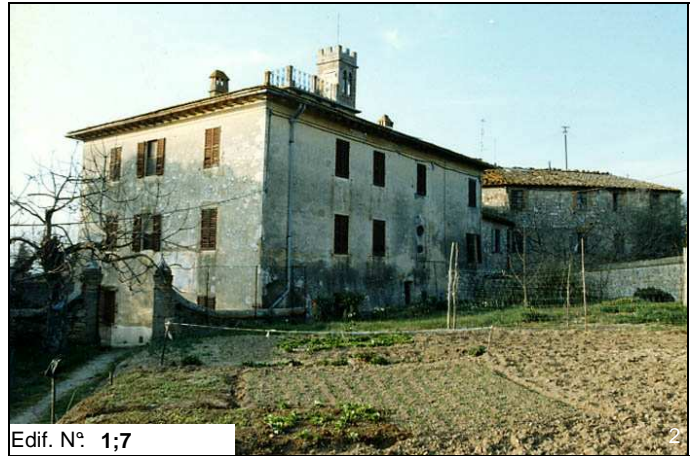
Edif. N° 1;7

Edif. N°: 7	F. 9 Part 40
Datazione: Presente al 1825	Uso attuale: Trasformato
N° piani: No data	N° Unità Funz: No data
Alterazioni Tipologiche: Frazionamento in più alloggi	
Alterazioni Architettoniche Esterne: Assenti	
Alterazioni Architettoniche Interne: No data	
Stato di conservazione: Buono	
Valore: SV	
Edificio di fattoria a 3p, in parte ristruttur., con abitazioni sovrapposte a magazzini e depositi. Rasapietra. Ingresso fronte O scala esterna scoperta di accesso all'abitazione

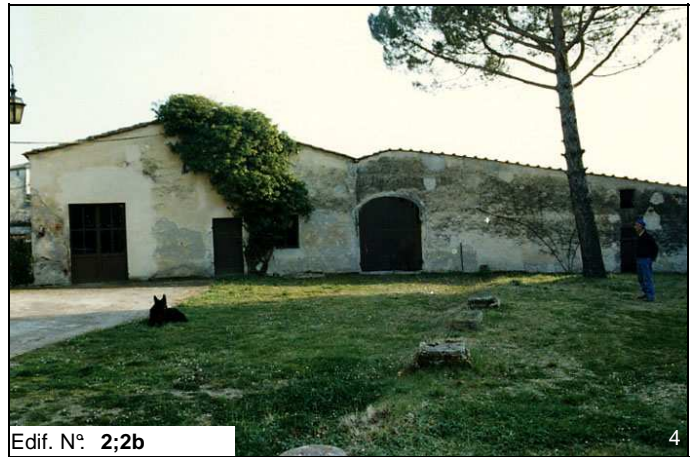
Edif. N° 2;2b

Edif. N°: **2** F. 9 Part 40
 Datazione: **Presente al 1825** Uso attuale: **Originario**
 N° piani: **No data** N° Unità Funz: **No data**
 Alterazioni Tipologiche: **No data**
 Alterazioni Architettoniche Esterne: **Assenti**
 Alterazioni Architettoniche Interne: **No data**
 Stato di conservazione: **Buono**
 Valore: **SV**
Annesso a 1p in muratura mista intonacata e rasapietra comprendente falegnameria e locali di servizio. Copertura a capanna

Edif. N°: **2b** F. 9 Part 40
 Datazione: **No data** Uso attuale: **No data**
 N° piani: **No data** N° Unità Funz: **No data**
 Alterazioni Tipologiche: **No data**
 Alterazioni Architettoniche Esterne: **Assenti**
 Alterazioni Architettoniche Interne: **No data**
 Stato di conservazione: **No data**
 Valore: **V**
Annesso minore giustapposto

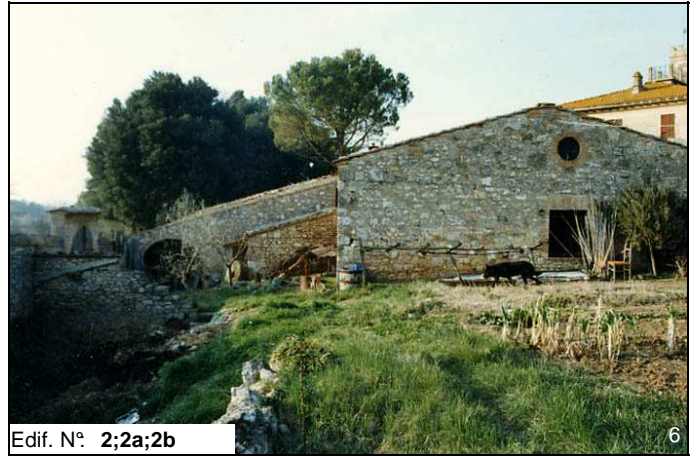
Edif. N° 2;2a;2b

Edif. N°: **2a** F. 9 Part 40
 Datazione: **Presente al 1825** Uso attuale: **Originario**
 N° piani: **No data** N° Unità Funz: **No data**
 Alterazioni Tipologiche: **No data**
 Alterazioni Architettoniche Esterne: **Assenti**
 Alterazioni Architettoniche Interne: **No data**
 Stato di conservazione: **Buono**
 Valore: **V**
Annesso giustapposto, forma triangolare, in muratura con copertura a 2 falde simmetriche. Sul fronte N finestra a arco ribassato

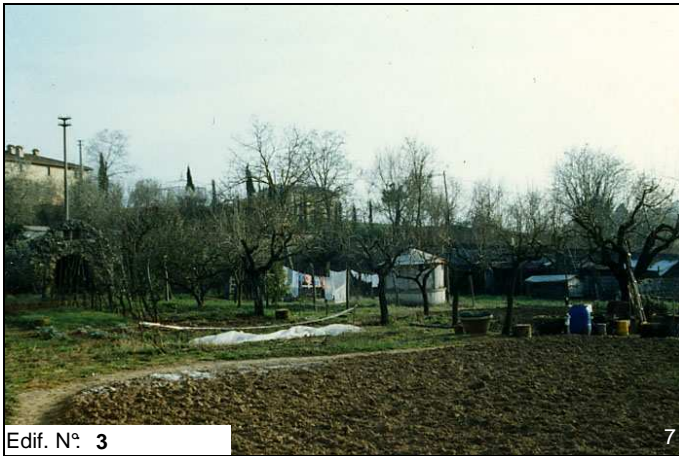
Edif. N° 3

Edif. N°: **3** F. 9 Part 40
 Datazione: **No data** Uso attuale: **No data**
 N° piani: **No data** N° Unità Funz: **No data**
 Alterazioni Tipologiche: **No data**
 Alterazioni Architettoniche Esterne: **Assenti**
 Alterazioni Architettoniche Interne: **No data**
 Stato di conservazione: **No data**
 Valore: **N**
Baracche e annessi in materiali vari disposti in filata

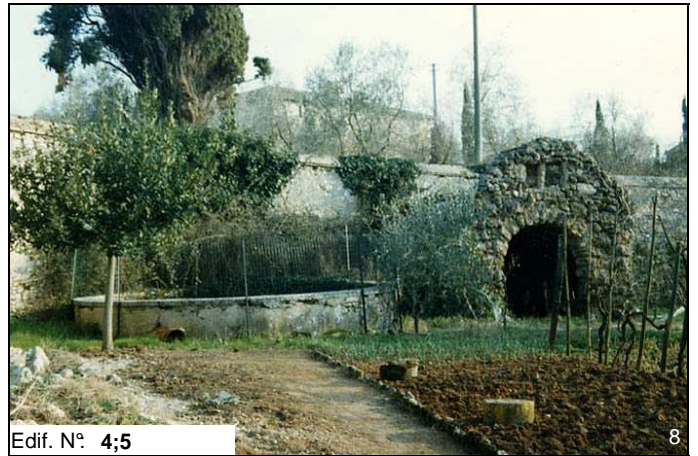
Edif. N° 4;5

Edif. N°: **4** F. 9 Part 40
 Datazione: **No data** Uso attuale: **Originario**
 N° piani: **No data** N° Unità Funz: **No data**
 Alterazioni Tipologiche: **No data**
 Alterazioni Architettoniche Esterne: **Assenti**
 Alterazioni Architettoniche Interne: **No data**
 Stato di conservazione: **Medio**
 Valore: **V**
Manufatto di arredo del giardino in pietra con decorazioni di conchiglie

Edif. N°: 5	F. 9 Part 40
Datazione: No data	Uso attuale: Originario
N° piani: No data	N° Unità Funz: No data
Alterazioni Tipologiche: No data	
Alterazioni Architettoniche Esterne: Assenti	
Alterazioni Architettoniche Interne: No data	
Stato di conservazione: Buono	
Valore: SV	
Vasca circolare

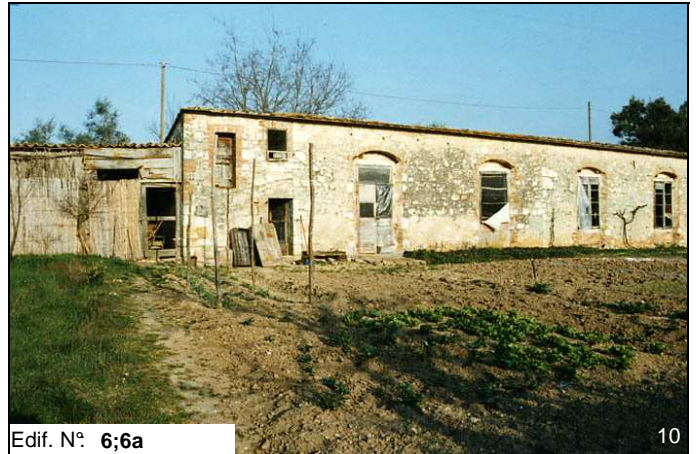
Edif. N° 6;6a

Edif. N°: 6	F. 9 Part 40
Datazione: No data	Uso attuale: Inutilizzato
N° piani: No data	N° Unità Funz: No data
Alterazioni Tipologiche: No data	
Alterazioni Architettoniche Esterne: Assenti	
Alterazioni Architettoniche Interne: No data	
Stato di conservazione: Medio	
Valore: SV	
Limonaia, aperture a arco ribassato in mattoni su fronte SO. in muratura mista con copertura a falda unica

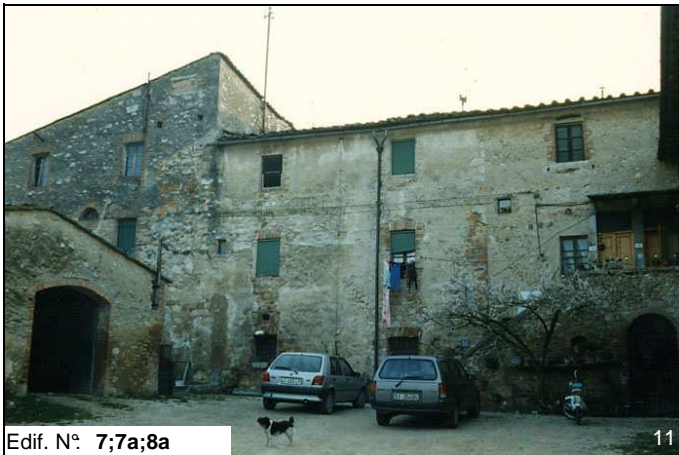
Edif. N° 7;7a;8a

Edif. N°: 7a	F. 9 Part 40
Datazione: No data	Uso attuale: Trasformato
N° piani: No data	N° Unità Funz: No data
Alterazioni Tipologiche: No data	
Alterazioni Architettoniche Esterne: Assenti	
Alterazioni Architettoniche Interne: No data	
Stato di conservazione: Buono	
Valore: SV	
Edificio di fattoria a 3p, inglobante ex abit. di addetti all'agricoltura, sovrapposta a rustici. Rasapietra con copertura a falda unica

Edif. N°: 8a	F. 9 Part 40
Datazione: Presente al 1825	Uso attuale: Trasformato
N° piani: No data	N° Unità Funz: No data
Alterazioni Tipologiche: No data	
Alterazioni Architettoniche Esterne: Assenti	
Alterazioni Architettoniche Interne: No data	
Stato di conservazione: Buono	
Valore: SV	
Annesso inglobante rimesse e forno, 1p, 3 aperture a arco, di dimensioni variabili. Rasapietra, copertura a capanna asimmetrica

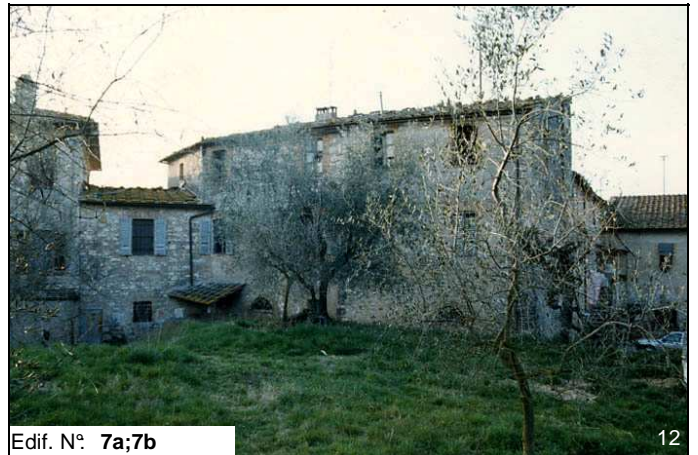
Edif. N° 7a;7b

Edif. N°: 7b	F. 9 Part 40
Datazione: No data	Uso attuale: No data
N° piani: No data	N° Unità Funz: No data
Alterazioni Tipologiche: No data	
Alterazioni Architettoniche Esterne: Assenti	
Alterazioni Architettoniche Interne: No data	
Stato di conservazione: No data	
Valore: SV	
Corpo monocell.a 2p, tra la fattoria e la villa dove al 1825 passava la via che da Casa Vecchia portava a Strove. Muratura di pietrame a vista, copertura a capanna

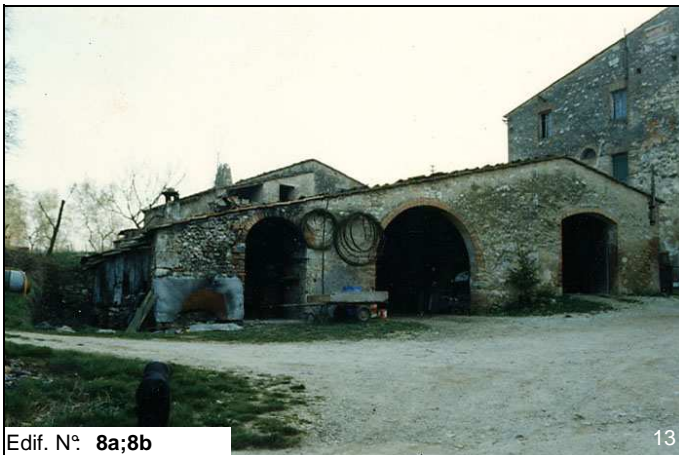
Edif. N° 8a;8b

Edif. N°: 8b	F. 9 Part 40
Datazione: No data	Uso attuale: No data
N° piani: No data	N° Unità Funz: No data
Alterazioni Tipologiche: No data	
Alterazioni Architettoniche Esterne: Assenti	
Alterazioni Architettoniche Interne: No data	
Stato di conservazione: Medio	
Valore: N	
Annesso minore, in aderenza a 8a, ad E, con copertura a falda unica

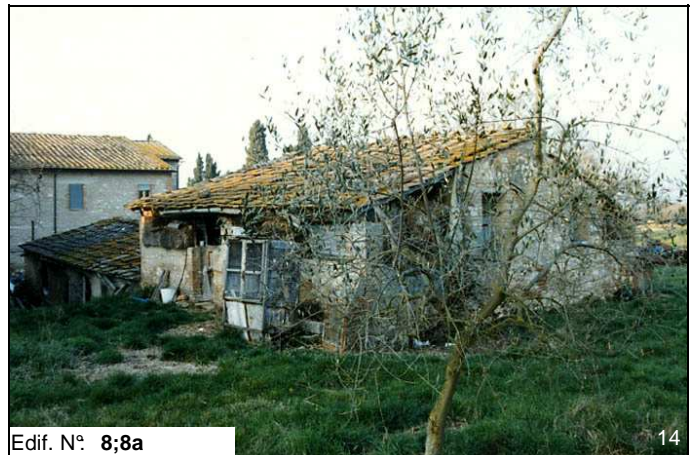
Edif. N° 8;8a

Edif. N°: 8	F. 9 Part 40
Datazione: No data	Uso attuale: Inutilizzato
N° piani: No data	N° Unità Funz: No data
Alterazioni Tipologiche: No data	
Alterazioni Architettoniche Esterne: Assenti	
Alterazioni Architettoniche Interne: No data	
Stato di conservazione: Buono	
Valore: SV	
Annesso rustico (stalletti), in pietrame con angolari in mattoni e copertura a capanna

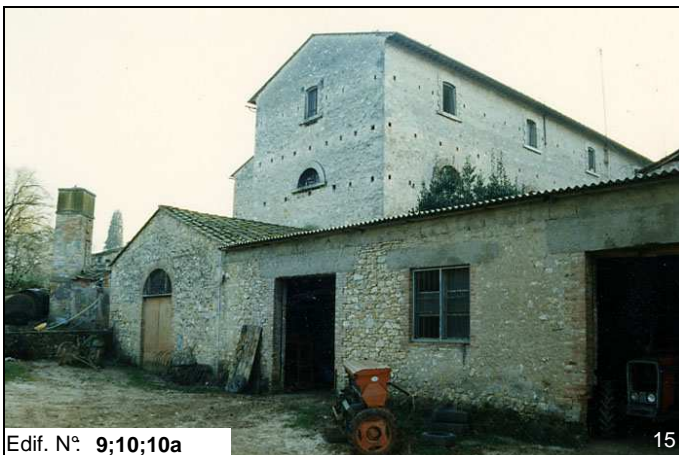
Edif. N° 9;10;10a

Edif. N°: 9	F. 9 Part 40
Datazione: No data	Uso attuale: Originario
N° piani: No data	N° Unità Funz: No data
Alterazioni Tipologiche: No data	
Alterazioni Architettoniche Esterne: Assenti	
Alterazioni Architettoniche Interne: No data	
Stato di conservazione: Buono	
Valore: V	
Magazzini e cantine di fattoria volume allungato, muratura con finitura rasapietra e mostre in laterizio alle aperture

Edif. N°: 10	F. 9 Part 40
Datazione: No data	Uso attuale: Originario
N° piani: No data	N° Unità Funz: No data
Alterazioni Tipologiche: No data	
Alterazioni Architettoniche Esterne: No data	
Alterazioni Architettoniche Interne: No data	
Stato di conservazione: Buono	
Valore: V	
Rustico a 1p, con ingresso a arco e copertura a capanna

Edif. N°: 10a	F. 9 Part 40
Datazione: No data	Uso attuale: No data
N° piani: No data	N° Unità Funz: No data
Alterazioni Tipologiche: No data	
Alterazioni Architettoniche Esterne: Gravi	
Alterazioni Architettoniche Interne: No data	
Stato di conservazione: Buono	
Valore: CCA	
Rimessa per macchinari agricoli di ristrutturazione recente con copertura metallica

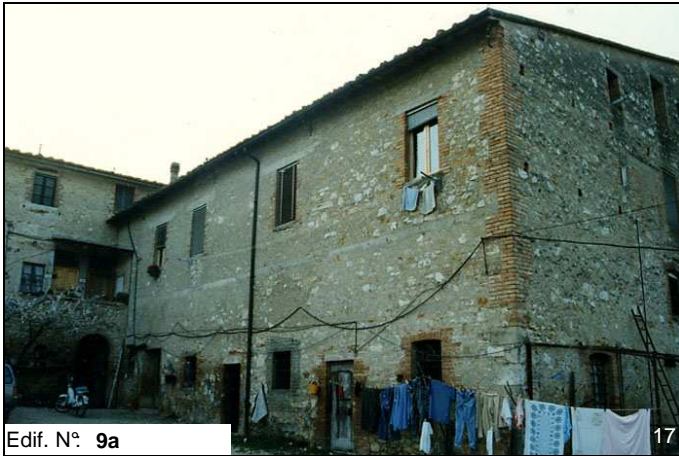
Edif. N° 9a

Edif. N°: 9a	F. 9 Part 40
Datazione: Presente al 1825	Uso attuale: Trasformato
N° piani: No data	N° Unità Funz: No data
Alterazioni Tipologiche: No data	
Alterazioni Architettoniche Esterne: Leggere	
Alterazioni Architettoniche Interne: No data	
Stato di conservazione: Buono	
Valore: SV	
Edificio di fattoria a 2p, ristrutturato parzialmente, con abitazione al 1°p. Muratura di pietrame, copertura a falda unica

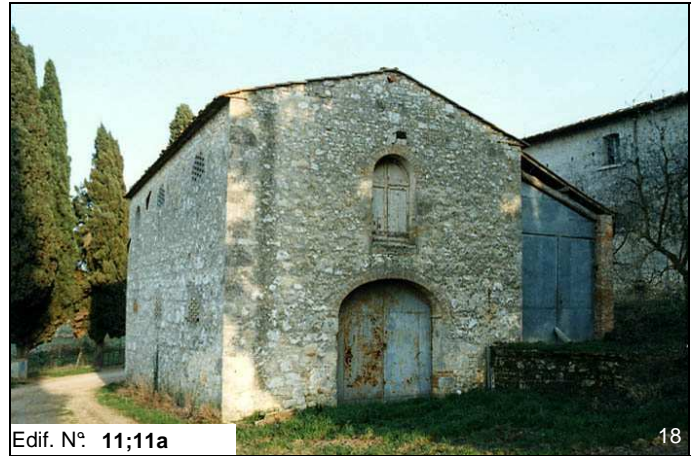
Edif. N° 11;11a

Edif. N°: 11	F. 9 Part 40
Datazione: No data	Uso attuale: Originario
N° piani: No data	N° Unità Funz: No data
Alterazioni Tipologiche: No data	
Alterazioni Architettoniche Esterne: Assenti	
Alterazioni Architettoniche Interne: No data	
Stato di conservazione: Buono	
Valore: V	
Fienile, ingresso a arco ribassato su fronte O sormontato da aperture a arco in mattoni. Muratura di pietrame rasapietra, copertura a capanna

Edif. N°: 11a	F. 9 Part 40
Datazione: No data	Uso attuale: Originario
N° piani: No data	N° Unità Funz: No data
Alterazioni Tipologiche: No data	
Alterazioni Architettoniche Esterne: Assenti	
Alterazioni Architettoniche Interne: No data	
Stato di conservazione: Buono	
Valore: SV	
Tettoia su pilastri in mattoni giustapposta

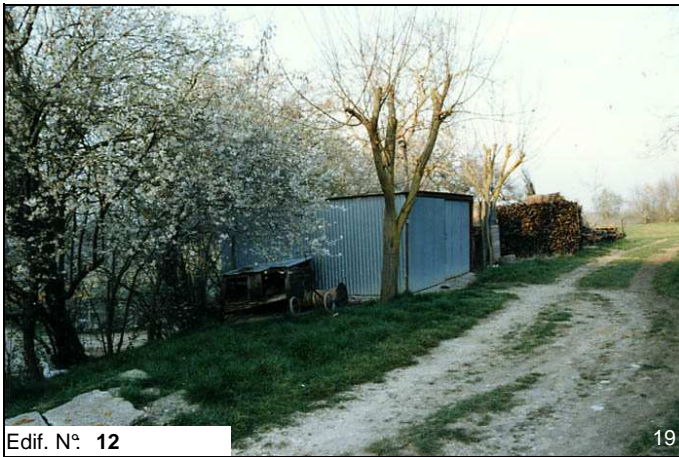
Edif. N° 12

Edif. N°: 12	F. 9 Part 179
Datazione: No data	Uso attuale: No data
N° piani: No data	N° Unità Funz: No data
Alterazioni Tipologiche: No data	
Alterazioni Architettoniche Esterne: Assenti	
Alterazioni Architettoniche Interne: No data	
Stato di conservazione: No data	
Valore: N	
2 box in lamiera in aderenza

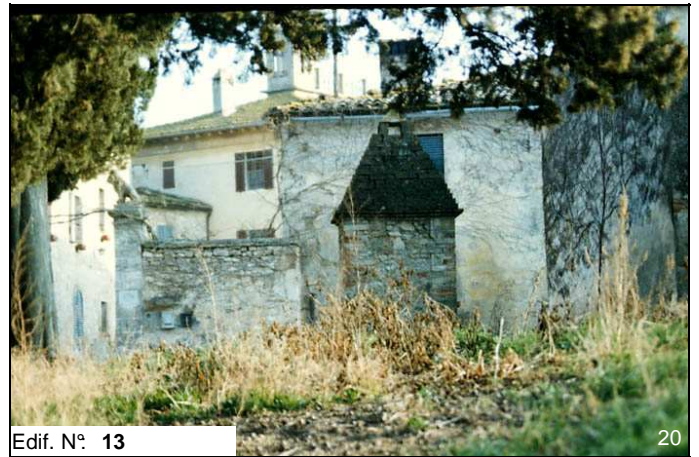
Edif. N° 13

Edif. N°: 13	F. 9 Part 40
Datazione: No data	Uso attuale: Inutilizzato
N° piani: No data	N° Unità Funz: No data
Alterazioni Tipologiche: No data	
Alterazioni Architettoniche Esterne: Assenti	
Alterazioni Architettoniche Interne: No data	
Stato di conservazione: Buono	
Valore: V	
Pozzo coperto, di forma quadrata in pietra

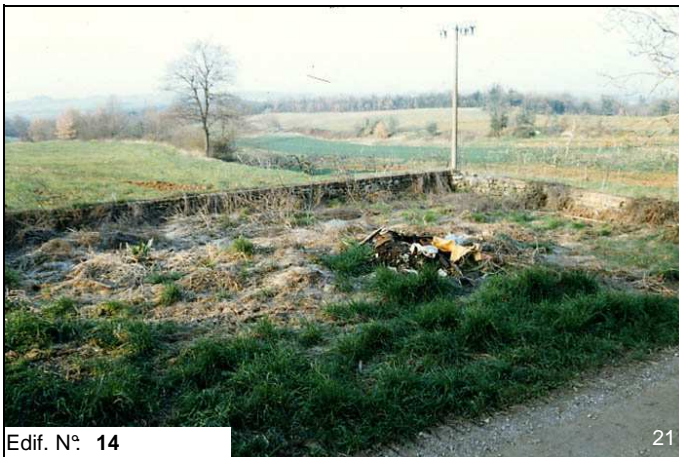
Edif. N° 14

Edif. N°: **14** F. **9** Part **16**
Datazione: **No data** Uso attuale: **Inutilizzato**
N° piani: **No data** N° Unità Funz: **No data**
Alterazioni Tipologiche: **No data**
Alterazioni Architettoniche Esterne: **Assenti**
Alterazioni Architettoniche Interne: **No data**
Stato di conservazione: **Pessimo**
Valore: **SV**
Aia lastricata in cotto recintata da muretto in pietrame
