COMUNE DI MONTERIGGIONI: ANALISI DEL PATRIMONIO EDILIZIO ESISTENTE

ELENCO DEGLI EDIFICI DI PARTICOLARE VALORE ARCHITETTONICO ED AMBIENTALE

Toponimo: **Giardino**

Scheda: **25E**

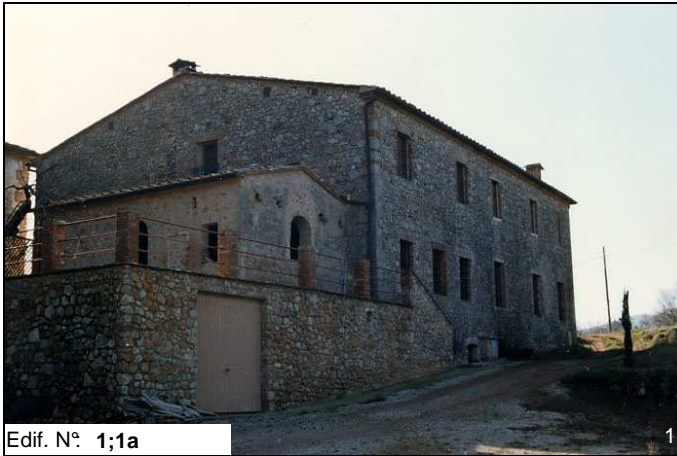
Edif. N° 1;1a

Csa colonica con abit.addetti agricol.sovrapp.a rustici, 2p, 1 piano semint.,usato preced.come mulino (propr. fam.Ciupi), voltato a botte. Sviluppo sincr. unit., parzial. ristruttur. Muratura a rasapietra, fronti a disegno geom.copertura a padiglione

Ex annesso inglobante forno, ora demolito, in via di ristrutturazione, 1p, in aderenza a O con copertura a capanna

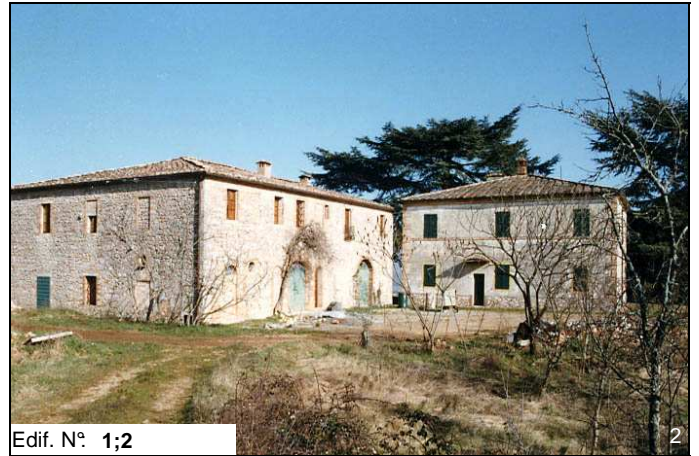
Edif. N° 1;2

Casa padronale, forma compatta 2p, sviluppo sincronico unitario, fronti a disegno geometrico, in muratura intonacata, con angolari e ricorsi marcapiano in laterizio

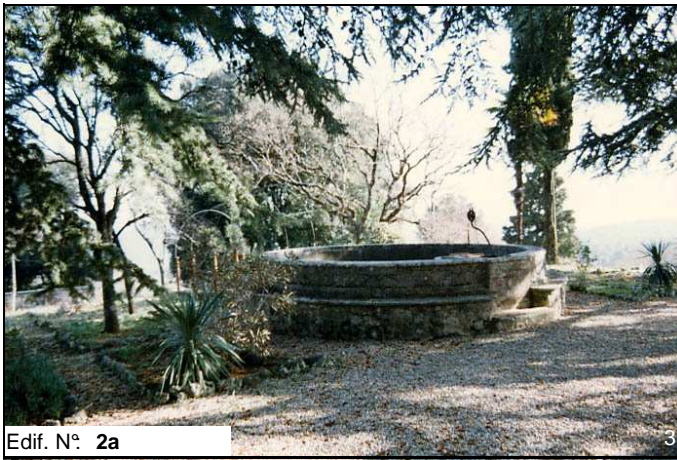
Edif. N° 2a

Vasca circolare, inglobante pozzo in pietra
