COMUNE DI MONTERIGGIONI: ANALISI DEL PATRIMONIO EDILIZIO ESISTENTE

ELENCO DEGLI EDIFICI DI PARTICOLARE VALORE ARCHITETTONICO ED AMBIENTALE

Toponimo: **Montebuono**Isolato: **20**Oggetto: **Fortificazione medioevale/Fattoria**Scheda: **55E**

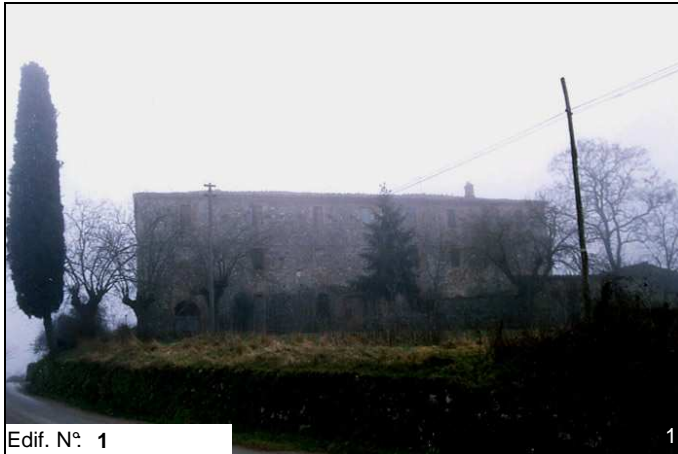
Edif. N° 1

Edif. N°: **1** F. 110 Part 36
 Datazione: **Presente al 1825** Uso attuale: **Inutilizzato**
 N°piani: **No data** N°Unità Funz: **No data**
 Alterazioni Tipologiche: **Assenti**
 Alterazioni Architettoniche Esterne: **Assenti**
 Alterazioni Architettoniche Interne: **No data**
 Stato di conservazione: **Medio**
 Valore: **RV**

Corpo a C, sviluppo diacronico, 2/3 p, inglobante abitazioni e rustici al piano terra, con muratura di pietra, a tratti disposta a filaretto. Abitazione di pastori sardi.

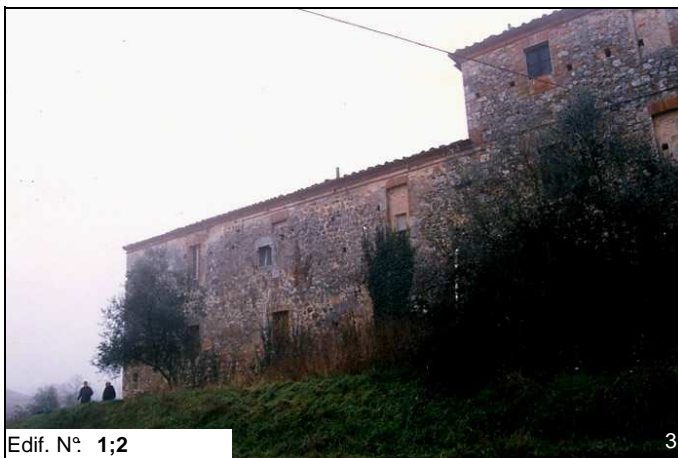
Edif. N° 1;2

Lato S, costituito da rustici, in muratura di pietra e coperture a capanna sfalsate.

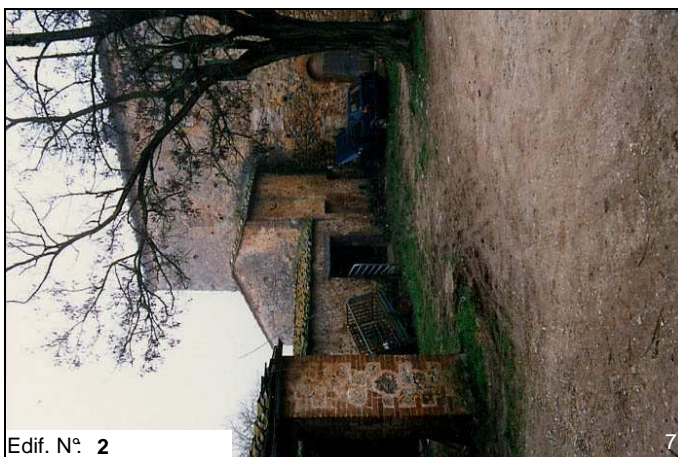
Edif. N° 2

Edif. N°: **2** F. 110 Part 36
 Datazione: **Presente al 1825** Uso attuale: **Inutilizzato**
 N°piani: **No data** N°Unità Funz: **No data**
 Alterazioni Tipologiche: **Assenti**
 Alterazioni Architettoniche Esterne: **Assenti**
 Alterazioni Architettoniche Interne: **No data**
 Stato di conservazione: **Medio**
 Valore: **RV**

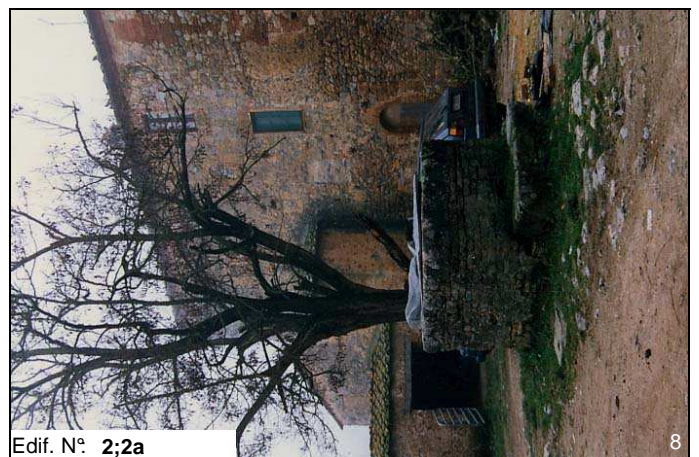
Edif. N° 2;2a

Pozzo forma circolare in mattoni, con cornice in pietra

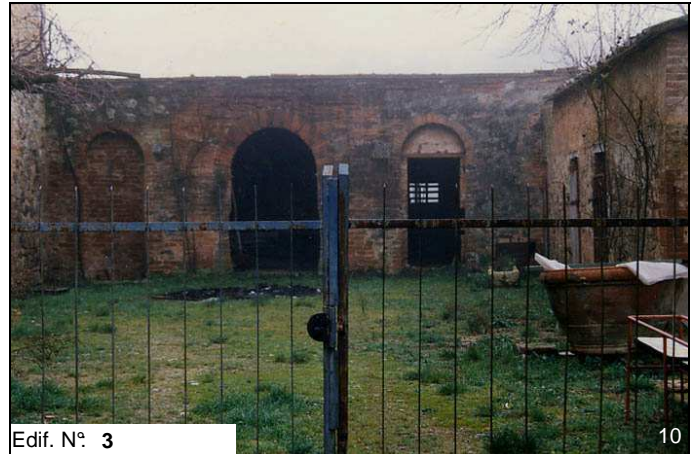
Edif. N° 3

Edif. N°: **3** F. 110 Part 36
 Datazione: **Presente al 1825** Uso attuale: **Inutilizzato**
 N°piani: **No data** N°Unità Funz: **No data**
 Alterazioni Tipologiche: **Assenti**
 Alterazioni Architettoniche Esterne: **Assenti**
 Alterazioni Architettoniche Interne: **No data**
 Stato di conservazione: **Medio**
 Valore: **RV**

Rustici minori ad 1p, inglobanti porcilaia

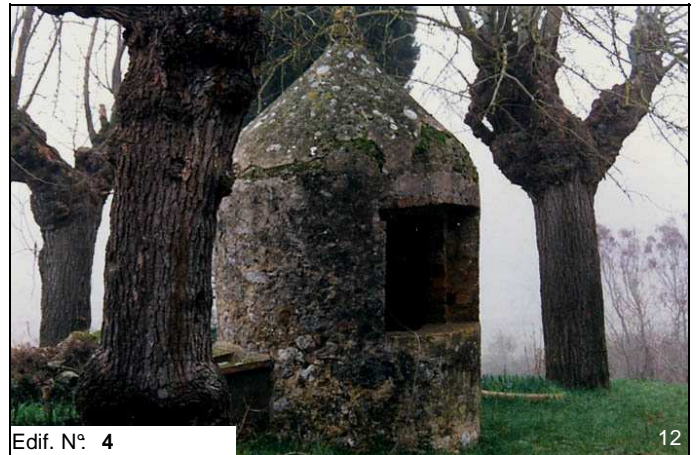
Edif. N° 4

Edif. N°: **4** F. 110 Part 36
 Datazione: **No data** Uso attuale: **Inutilizzato**
 N°piani: **No data** N°Unità Funz: **No data**
 Alterazioni Tipologiche: **Assenti**
 Alterazioni Architettoniche Esterne: **Assenti**
 Alterazioni Architettoniche Interne: **No data**
 Stato di conservazione: **Medio**
 Valore: **RV**

Pozzo coperto, circondato da gelsi eccezionali

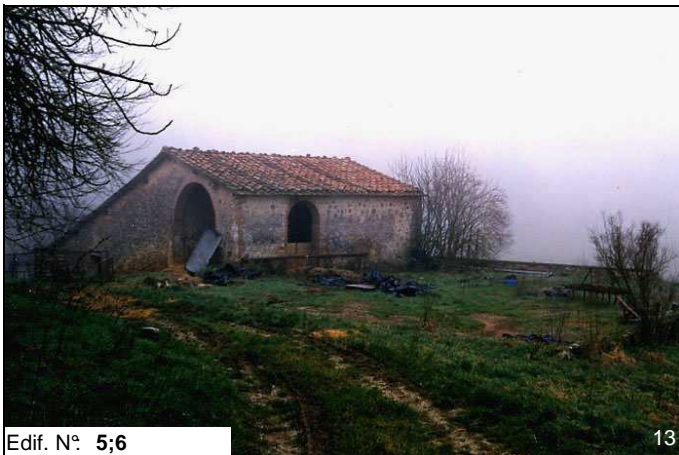
Edif. N° 5;6

Fienile di pendio con parata antistante affacciata su aia lastricata in mattoni

Edif. N°: 6	F. 110 Part 146
Datazione: No data	Uso attuale: Inutilizzato
N° piani: No data	N° Unità Funz: No data
Alterazioni Tipologiche: Assenti	
Alterazioni Architettoniche Esterne: Assenti	
Alterazioni Architettoniche Interne: No data	
Stato di conservazione: Medio	
Valore: RV	
Aia lastricata in mattoni

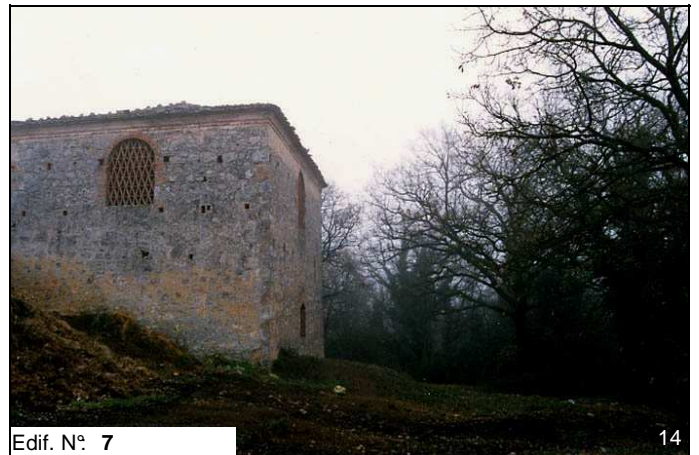
Edif. N° 7

Edif. N°: 7	F. 110 Part 41
Datazione: No data	Uso attuale: Inutilizzato
N° piani: No data	N° Unità Funz: No data
Alterazioni Tipologiche: Assenti	
Alterazioni Architettoniche Esterne: Assenti	
Alterazioni Architettoniche Interne: No data	
Stato di conservazione: Medio	
Valore: RV	
Stalla/Fienile di pendio, con parata antistante, in muratura di pietra rasapietra

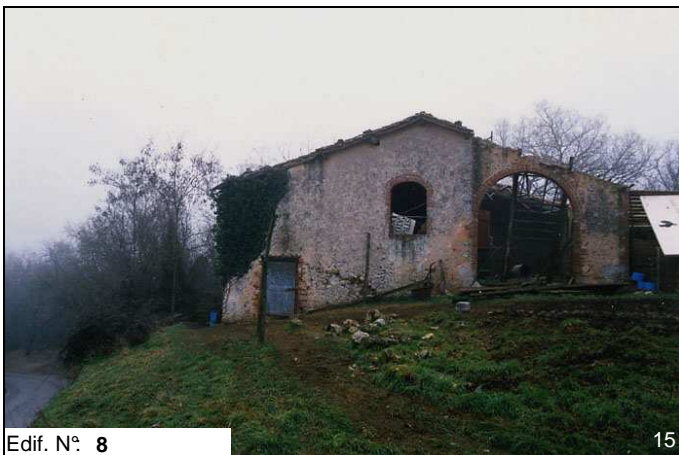
Edif. N° 8

Edif. N°: 8	F. 110 Part 39
Datazione: Presente al 1825	Uso attuale: Inutilizzato
N° piani: No data	N° Unità Funz: No data
Alterazioni Tipologiche: Assenti	
Alterazioni Architettoniche Esterne: Assenti	
Alterazioni Architettoniche Interne: No data	
Stato di conservazione: Cattivo	
Valore: RV	
rustico di pendio, con parata antistante, in muratura con finitura rasapietra. Copertura a capanna in parte crollata.

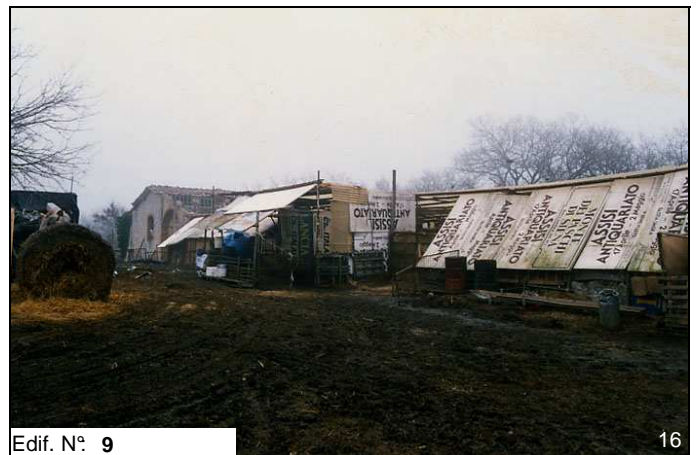
Edif. N° 9

Edif. N°: 9	F. 110 Part 41
Datazione: No data	Uso attuale: Inutilizzato
N° piani: No data	N° Unità Funz: No data
Alterazioni Tipologiche: Assenti	
Alterazioni Architettoniche Esterne: Assenti	
Alterazioni Architettoniche Interne: No data	
Stato di conservazione: Medio	
Valore: RV	
Tettoie precarie adibite a ovile.
