COMUNE DI MONTERIGGIONI: ANALISI DEL PATRIMONIO EDILIZIO ESISTENTE

ELENCO DEGLI EDIFICI DI PARTICOLARE VALORE ARCHITETTONICO ED AMBIENTALE

Toponimo: **Colli**Isolato: **32**Oggetto: **Villa / fattoria**Scheda: **20E**

ARCHIVIO FOTOGRAFICO

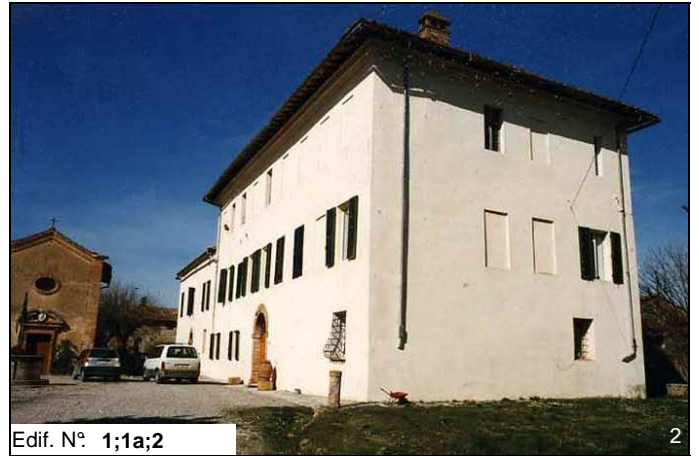
Edif. N° 1;1a;2

Edif. N°: **1** F. 76 Part 74
 Datazione: **Presente al 1825** Uso attuale: **Originario**
 N°piani: **No data** N°Unità Funz: **No data**
 Alterazioni Tipologiche: **Ristrutturazione distributiva**
 Alterazioni Architettoniche Esterne: **Leggere**
 Alterazioni Architettoniche Interne: **No data**
 Stato di conservazione: **Buono**
 Valore: **RV**
Villa / fattoria, 2 corpi in aderenza asse NO-SE, 2-3p. Ristrutturata, numerose aperture tamponate sui fronti. 2 ingressi a arco, con mostre in mattoni, sul fronte S

Edif. N°: **1a** F. 76 Part 74
 Datazione: **No data** Uso attuale: **No data**
 N°piani: **No data** N°Unità Funz: **No data**
 Alterazioni Tipologiche: **No data**
 Alterazioni Architettoniche Esterne: **No data**
 Alterazioni Architettoniche Interne: **No data**
 Stato di conservazione: **No data**
 Valore: **V**
Pozzo

Edif. N°: **2** F. 76 Part 74
 Datazione: **Presente al 1825** Uso attuale: **Originario**
 N°piani: **No data** N°Unità Funz: **No data**
 Alterazioni Tipologiche: **Assenti**
 Alterazioni Architettoniche Esterne: **Assenti**
 Alterazioni Architettoniche Interne: **No data**
 Stato di conservazione: **Buono**
 Valore: **RV**
Cappella privata, fronte princ.architettonico e finiture in cotto:cornici e lesene lat.; ingresso con mostre e soprastante timpano a arco spezzato, inglobante stemma signorile; occhio ellittico

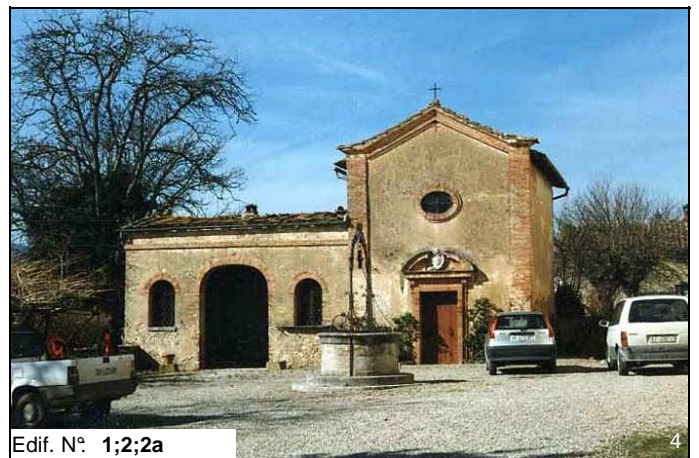
Edif. N° 1;2;2a

Edif. N°: **2a** F. 76 Part 74
 Datazione: **Presente al 1825** Uso attuale: **Inutilizzato**
 N°piani: **No data** N°Unità Funz: **No data**
 Alterazioni Tipologiche: **Assenti**
 Alterazioni Architettoniche Esterne: **Assenti**
 Alterazioni Architettoniche Interne: **No data**
 Stato di conservazione: **No data**
 Valore: **RV**
Loggia giustapp., 2p, con ingresso a arco ribassato centrale affiancato da 2 aperture simmetriche in cotto. Ingresso al pt dal fronte O

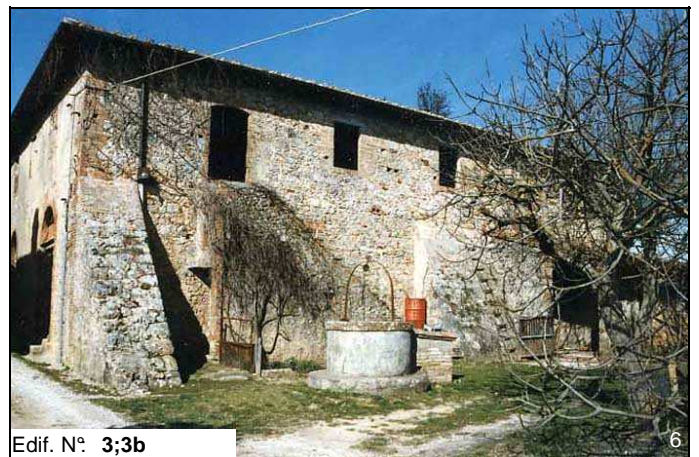
Edif. N° 3;3b

Edif. N°: **3** F. 76 Part 74
 Datazione: **Presente al 1825** Uso attuale: **Trasformato**
 N°piani: **No data** N°Unità Funz: **No data**
 Alterazioni Tipologiche: **Ristrutturazione distributiva**
 Alterazioni Architettoniche Esterne: **Leggere**
 Alterazioni Architettoniche Interne: **No data**
 Stato di conservazione: **Buono**
 Valore: **V**
Edificio di fattoria, parzial.ristrutt. con annessi a 1p,originar.sede delle cantine al pt e depositi al 1p. Scala est.originaria, aperture in mattoni, tratti di muro a scarpa sul fronte O. Rasapietra

Edif. N°: 3b	F. 76 Part 74
Datazione: No data	Uso attuale: Inutilizzato
N°piani: No data	N°Unità Funz: No data
Alterazioni Tipologiche: No data	
Alterazioni Architettoniche Esterne: No data	
Alterazioni Architettoniche Interne: No data	
Stato di conservazione: Buono	
Valore: No data	
Pozzo forma circolare in mattoni con cornice in pietra

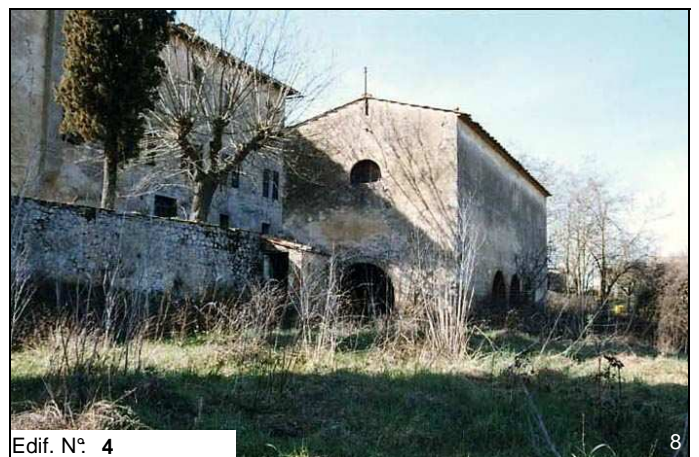
Edif. N° 4

Edif. N°: 4	F. 76 Part 72
Datazione: No data	Uso attuale: Trasformato
N°piani: No data	N°Unità Funz: No data
Alterazioni Tipologiche: No data	
Alterazioni Architettoniche Esterne: Assenti	
Alterazioni Architettoniche Interne: No data	
Stato di conservazione: Buono	
Valore: V	
Annesso di fattoria, sviluppo unit.sincr.; 2 ingressi a arco affiancati da 3 aperture semicirc.in cotto fronte S piano rialzato.Fronte a valle:2 ingressi a arco. A E piccolo annesso in muratura a 1p
