COMUNE DI MONTERIGGIONI: ANALISI DEL PATRIMONIO EDILIZIO ESISTENTE

ELENCO DEGLI EDIFICI DI PARTICOLARE VALORE ARCHITETTONICO ED AMBIENTALE

Toponimo: **Badia a Quarto**

Scheda: **26E**

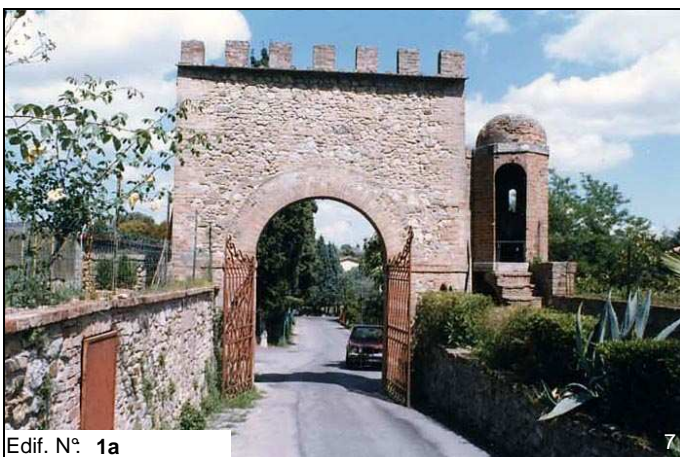
Edif. N° 1a

Edif. N°: **1a** F. 89 Part 314
 Datazione: **Presente al 1825** Uso attuale: **Originario**
 N° piani: **No data** N° Unità Funz: **No data**
 Alterazioni Tipologiche: **Frazionamento in più alloggi**
 Alterazioni Architettoniche Esterne: **No data**
 Alterazioni Architettoniche Interne: **No data**
 Stato di conservazione: **Buono**
 Valore: **V**
Arco di ingresso con guardiola

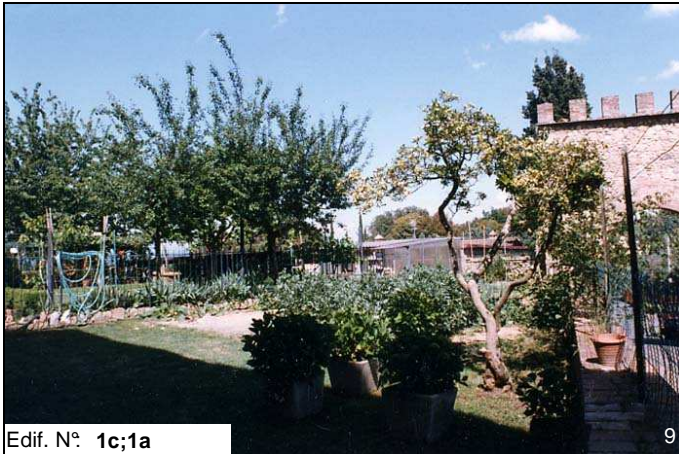
Edif. N° **1c;1a**

Edif. N°: **1c** F. 89 Part 286
 Datazione: **Presente al 1825** Uso attuale: **Originario**
 N° piani: **No data** N° Unità Funz: **No data**
 Alterazioni Tipologiche: **Frazionamento in più alloggi**
 Alterazioni Architettoniche Esterne: **No data**
 Alterazioni Architettoniche Interne: **No data**
 Stato di conservazione: **Buono**
 Valore: **N**
Baracche in materiali vari

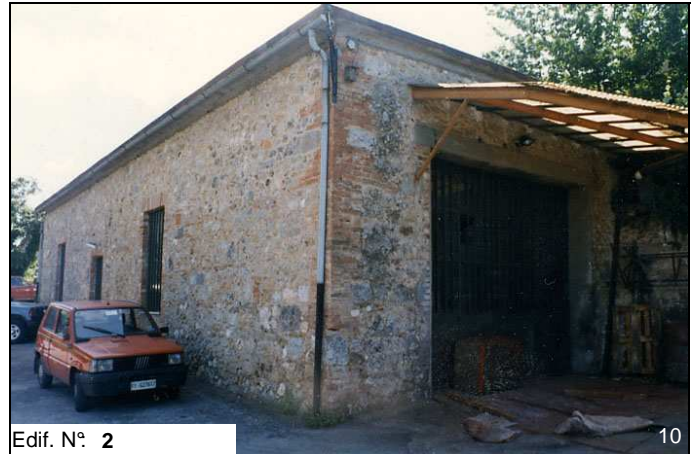
Edif. N° **2**

Edif. N°: **2** F. 89 Part 288
 Datazione: **Presente al 1825** Uso attuale: **Originario**
 N°piani: **No data** N°Unità Funz: **No data**
 Alterazioni Tipologiche: **Frazionamento in più alloggi**
 Alterazioni Architettoniche Esterne: **No data**
 Alterazioni Architettoniche Interne: **No data**
 Stato di conservazione: **Buono**
 Valore: **CCA**
Corpo giustapposto al muro perimetrale del complesso adibito a officina

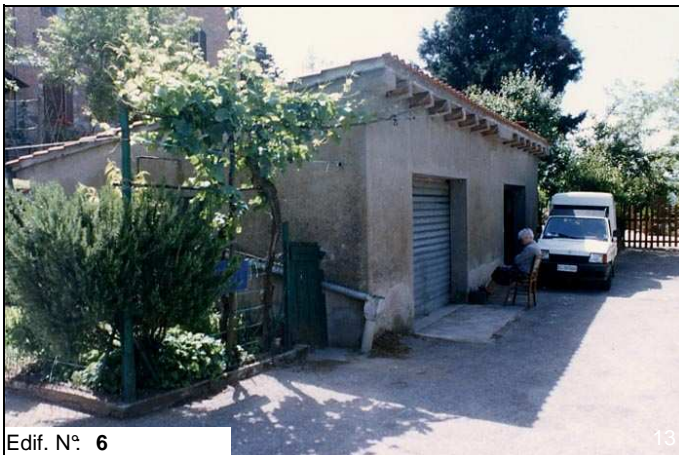
Edif. N° **6**

Edif. N°: **6** F. 89 Part 291
 Datazione: **Presente al 1825** Uso attuale: **Originario**
 N°piani: **No data** N°Unità Funz: **No data**
 Alterazioni Tipologiche: **Frazionamento in più alloggi**
 Alterazioni Architettoniche Esterne: **No data**
 Alterazioni Architettoniche Interne: **No data**
 Stato di conservazione: **Buono**
 Valore: **N**
Autorimessa in muratura
