COMUNE DI MONTERIGGIONI: ANALISI DEL PATRIMONIO EDILIZIO ESISTENTE

ELENCO DEGLI EDIFICI SPARSI DI NON PARTICOLARE VALORE

ARCHIVIO FOTOGRAFICO

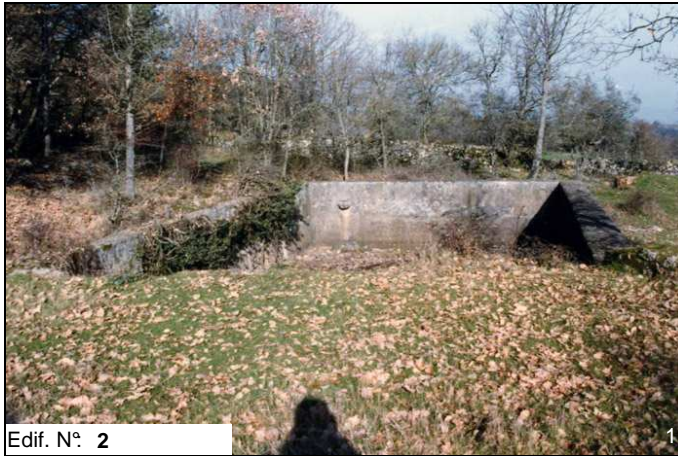
Edif. N° 2

Edif. N° **2** F.: **93** Part.: **17**
 N° piani: **No data** N° Unità Funz.li: **1**
 Stato di conservazione: **Buono**
 Valore: **V**
 Vasca in pietra di raccolta acqua piovana

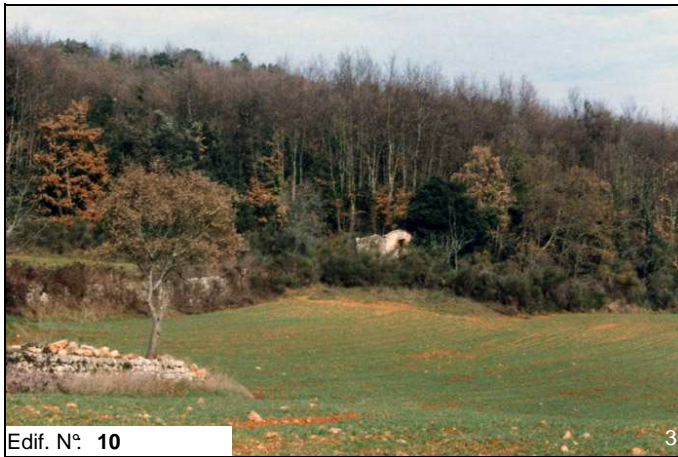
Edif. N° 10

Edif. N° **10** F.: **103** Part.: **113**
 N° piani: **2** N° Unità Funz.li: **1**
 Stato di conservazione: **Pessimo**
 Valore: **V**
 Rudere di fienile nei pressi di "Mugnano"

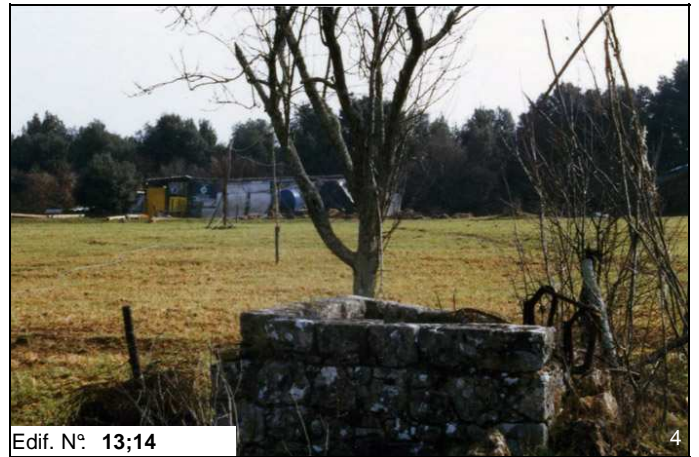
Edif. N° 13;14

Edif. N° **13** F.: **103** Part.: **156**
 N° piani: **No data** N° Unità Funz.li: **1**
 Stato di conservazione: **Buono**
 Valore: **SV**
 Pozzo in pietra

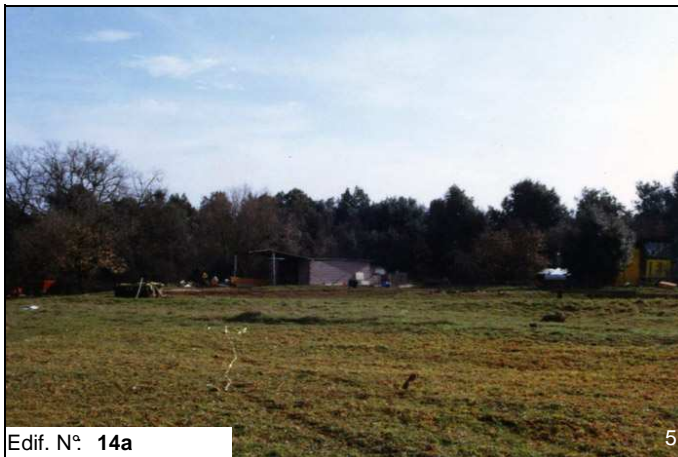
Edif. N° 14a

Edif. N° **14a** F.: **103** Part.: **204**
 N° piani: **1** N° Unità Funz.li: **1**
 Stato di conservazione: **Buono**
 Valore: **N**
 Rimessa in muratura

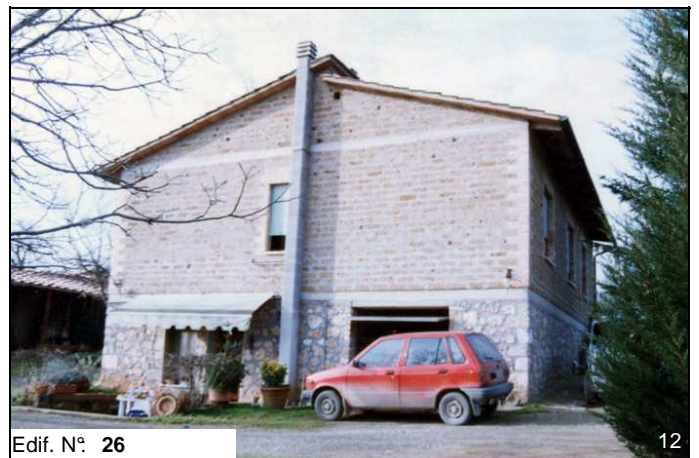
Edif. N° 26

Edif. N° **26** F.: **103** Part.: **86**
 N° piani: **2** N° Unità Funz.li: **1**
 Stato di conservazione: **Buono**
 Valore: **N**
 Civile abitazione

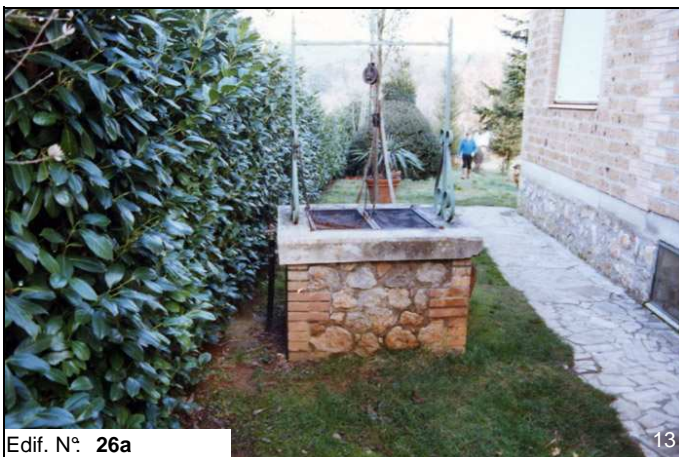
Edif. N° 26a

Edif. N° **26a** F.: **103** Part.: **86**
 N° piani: **No data** N° Unità Funz.li: **1**
 Stato di conservazione: **Buono**
 Valore: **N**
 Pozzo in laterizio

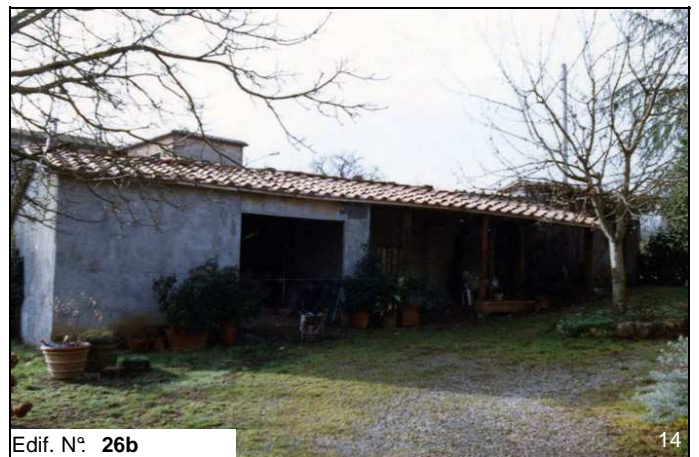
Edif. N° 26b

Edif. N° **26b** F.: **103** Part.: **185**
 N° piani: **No data** N° Unità Funz.li: **3**
 Stato di conservazione: **Buono**
 Valore: **N**
 Rimessa in pietra con tettoia adiacente

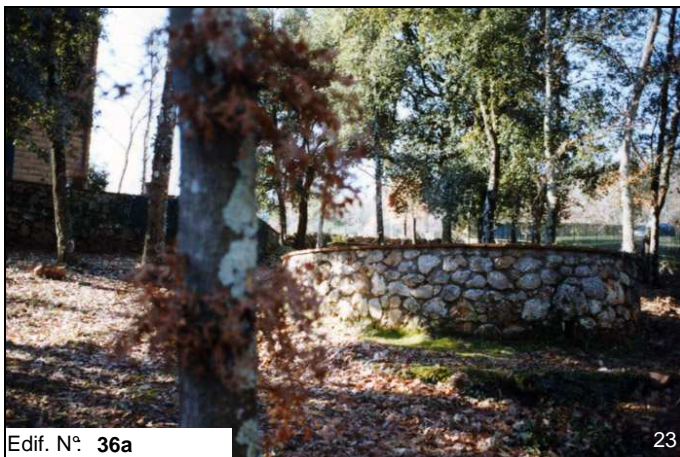
Edif. N° 36a

Edif. N° **36a** F.: **108** Part.: **173**
 N° piani: **1** N° Unità Funz.li: **1**
 Stato di conservazione: **Buono**
 Valore: **CCA**
 Vasca circolare in pietra a vista

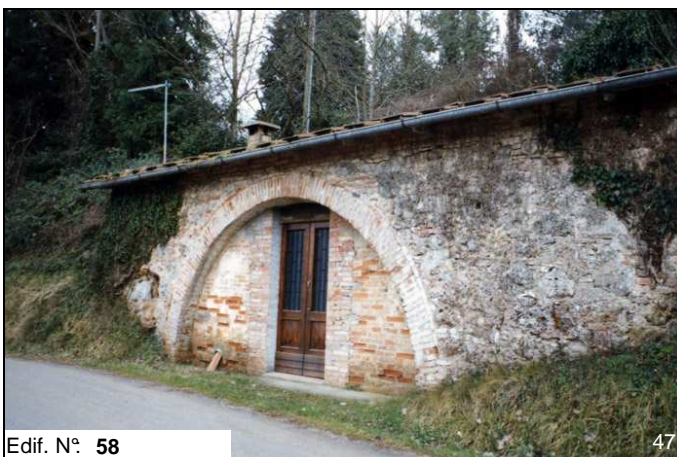
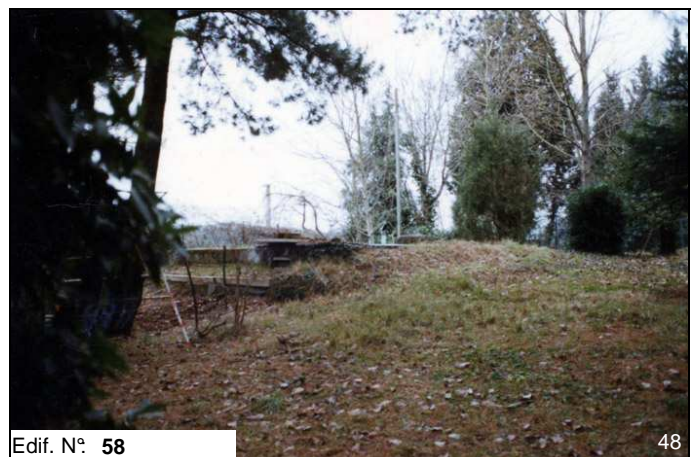
Edif. N° 58

Edif. N° **58** F.: **110** Part.: **50**N° piani: **1** N° Unità Funz.li: **1**Stato di conservazione: **Buono**Valore: **SV**

Civile abitazione temporanea, parzialmente interrata in probabile ingresso a percorso sotterraneo, in muratura con finitura
