COMUNE DI MONTERIGGIONI: ANALISI DEL PATRIMONIO EDILIZIO ESISTENTE

ELENCO DEGLI EDIFICI SPARSI DI NON PARTICOLARE VALORE

ARCHIVIO FOTOGRAFICO

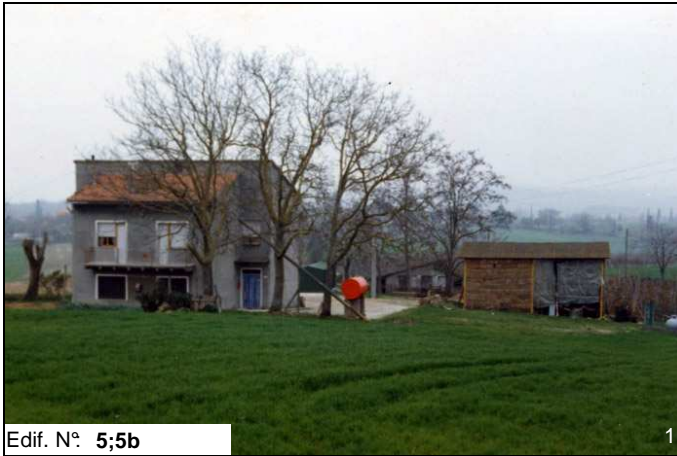
Edif. N° 5;5b

Edif. N° **5** F.: **11** Part.: **33**
 N° piani: **2** N° Unità Funz.li: **1**
 Stato di conservazione: **Buono**
 Valore: **N**
 Abitazione di addetti all'agricoltura

Edif. N° **5b** F.: **11** Part.: **33**
 N° piani: **1** N° Unità Funz.li: **1**
 Stato di conservazione: **Buono**
 Valore: **N**
 Tettoia in struttura metallica

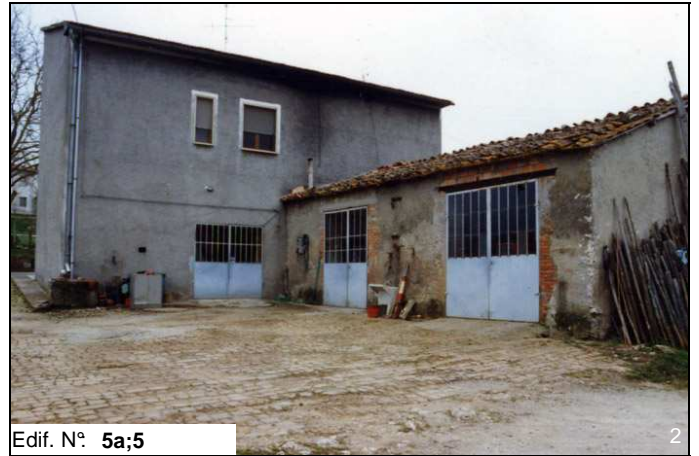
Edif. N° 5a;5

Edif. N° **5a** F.: **11** Part.: **33**
 N° piani: **1** N° Unità Funz.li: **1**
 Stato di conservazione: **Buono**
 Valore: **N**
 Annesso rustico adibito a deposito macchine agricole

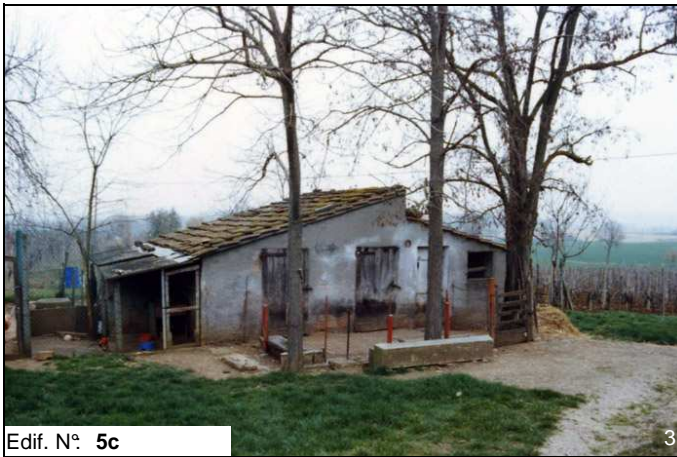
Edif. N° 5c

Edif. N° **5c** F.: **11** Part.: **33**
 N° piani: **1** N° Unità Funz.li: **1**
 Stato di conservazione: **Buono**
 Valore: **N**
 Porcilaia inutilizzata con annessi in legno e metallo

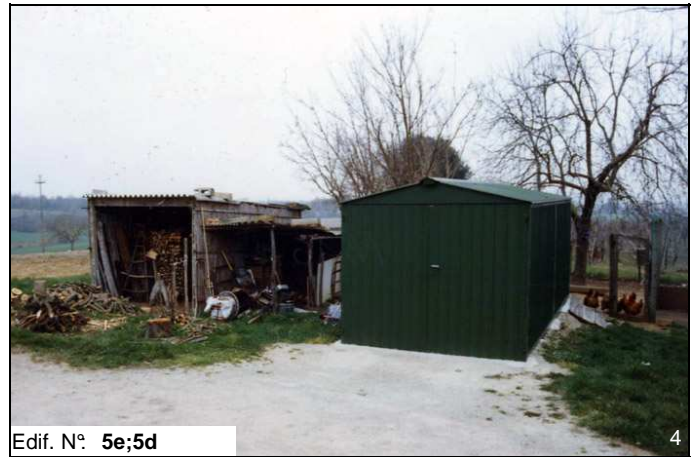
Edif. N° 5e;5d

Edif. N° **5e** F.: **11** Part.: **33**
 N° piani: **No data** N° Unità Funz.li: **No data**
 Stato di conservazione: **No data**
 Valore: **N**
 Baracca in legno ad uso legnaia, affiancata da tettoia precaria

Edif. N° **5d** F.: **11** Part.: **33**
 N° piani: **No data** N° Unità Funz.li: **No data**
 Stato di conservazione: **No data**
 Valore: **N**
 Box in lamiera

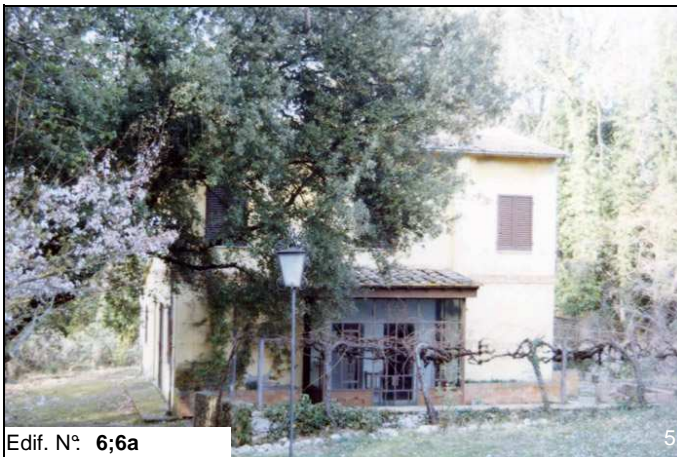
Edif. N° 6;6a

Edif. N° **6a** F.: **8** Part.: **27**
 N° piani: **1** N° Unità Funz.li: **1**
 Stato di conservazione: **Buono**
 Valore: **N**
 Annesso in muratura intonacata

Edif. N° **6** F.: **8** Part.: **27**
 N° piani: **2** N° Unità Funz.li: **1**
 Stato di conservazione: **Buono**
 Valore: **CCA**
 Civile abitazione temporanea

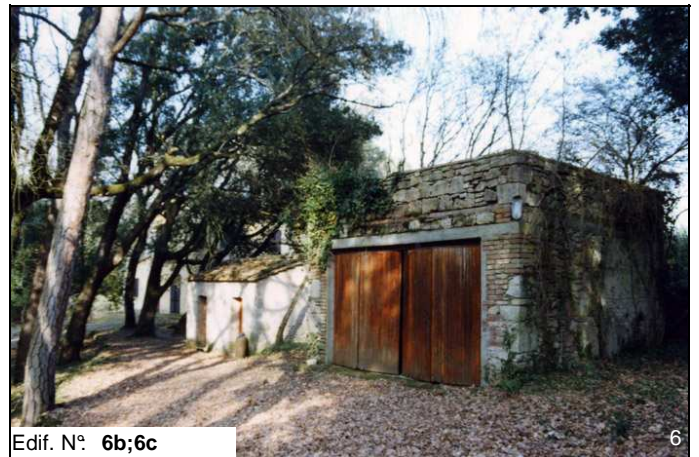
Edif. N° 6b;6c

Edif. N° **6c** F.: **8** Part.: **104**
 N° piani: **1** N° Unità Funz.li: **1**
 Stato di conservazione: **Buono**
 Valore: **N**
 Garage con copertura preaticabile in pietrame

Edif. N° **6b** F.: **8** Part.: **104**
 N° piani: **1** N° Unità Funz.li: **1**
 Stato di conservazione: **Buono**
 Valore: **N**
 Annesso in muratura intonacata

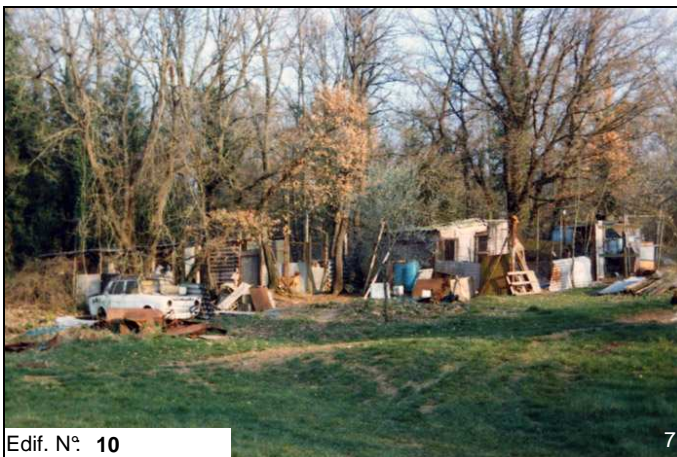
Edif. N° 10

Edif. N° **10** F.: **9** Part.: **179**
 N° piani: **No data** N° Unità Funz.li: **No data**
 Stato di conservazione: **No data**
 Valore: **N**
 Aggregato di baracche in materiali vari ed annesso in muratura

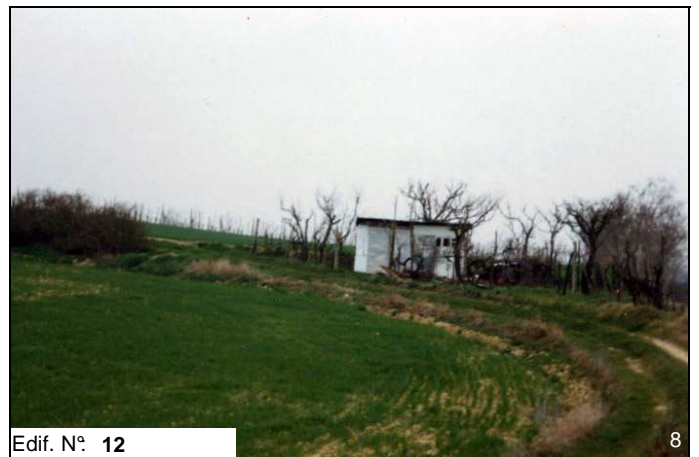
Edif. N° 12

Edif. N° **12** F.: **9** Part.: **45**
 N° piani: **No data** N° Unità Funz.li: **No data**
 Stato di conservazione: **No data**
 Valore: **N**
 Annesso in legno e lamiera

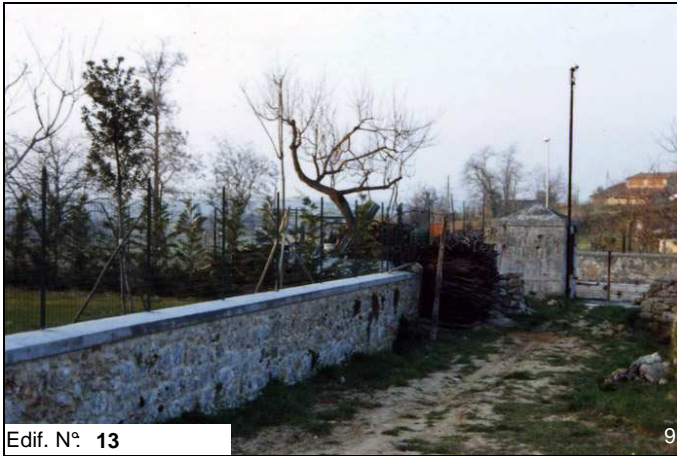
Edif. N° 13

Edif. N° **13** F.: Part.:
 N° piani: **1** N° Unità Funz.li: **1**
 Stato di conservazione: **Buono**
 Valore: **V**
 Intervento di edilizia programmata. Pozzo coperto, di forma quadrata, in mattoni intonacati

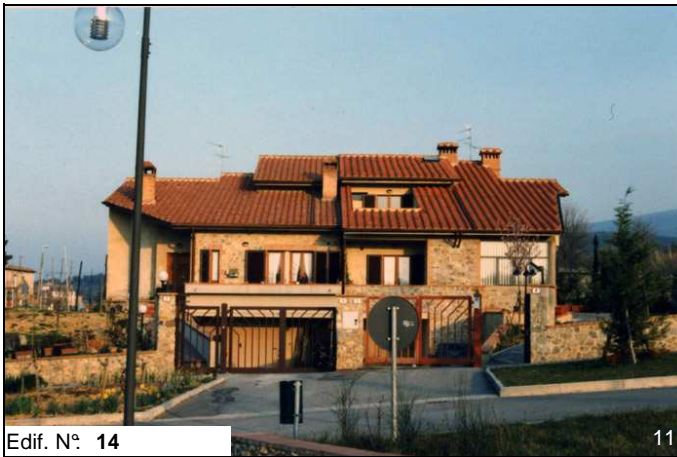
Edif. N° 14

Edif. N° **14** F.: **9** Part.: **215**
 N° piani: **2** N° Unità Funz.li: **1**
 Stato di conservazione: **Buono**
 Valore: **N**
 Intervento di edilizia programmata. Civile abitazione

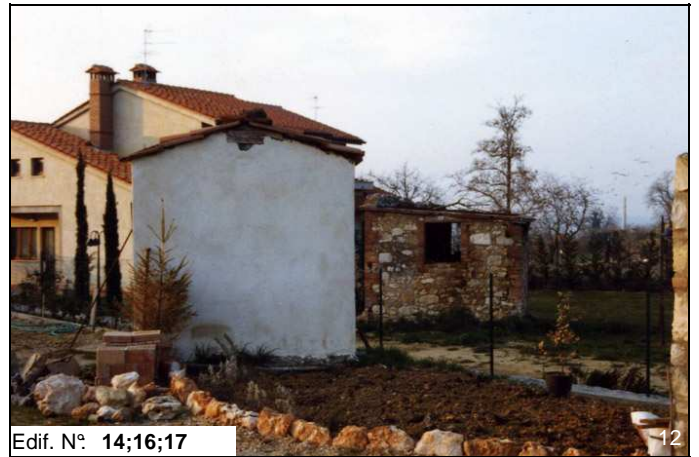
Edif. N° 14;16;17

Stato di conservazione: **Medio**

Intervento di edilizia programmata. Annesso in pietra con angolari in laterizio

Intervento di edilizia programmata. Annesso in muratura intonacata

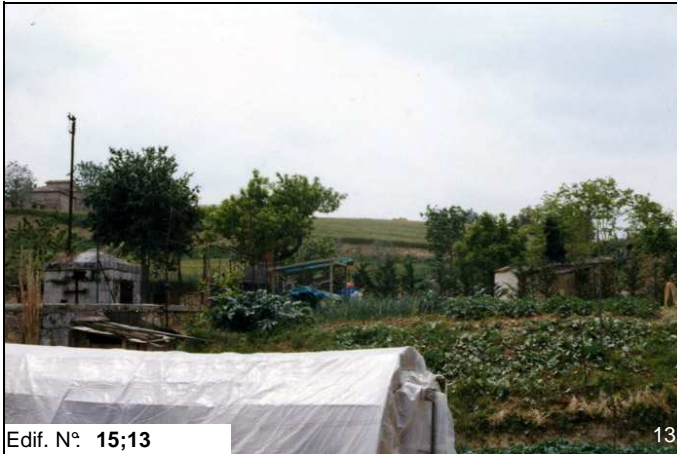
Edif. N° 15;13

Edif. N° **15** F.: **9** Part.: **215**
 N° piani: **No data** N° Unità Funz.li: **No data**
 Stato di conservazione: **No data**
 Valore: **N**
 Intervento di edilizia programmata. Tettoia

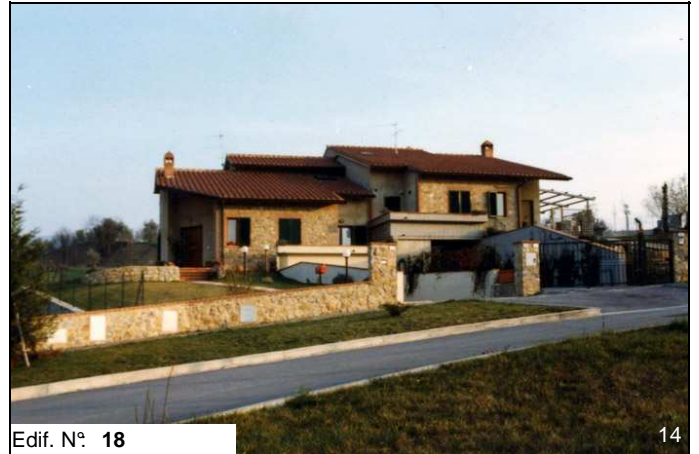
Edif. N° 18

Intervento di edilizia programmata. Civile abitazione

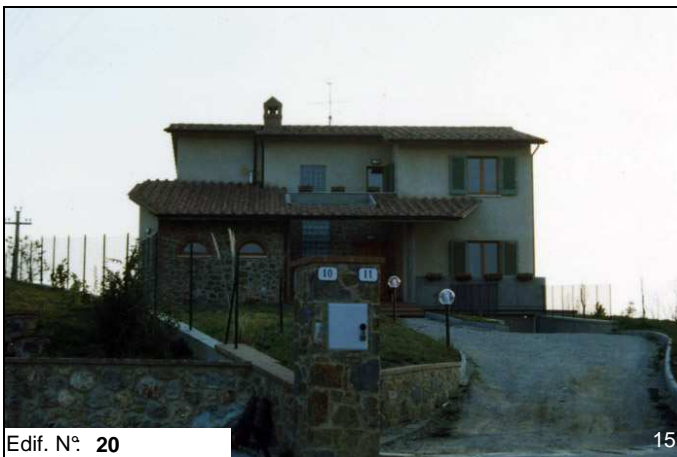
Edif. N° 20

Intervento di edilizia programmata. Civile abitazione

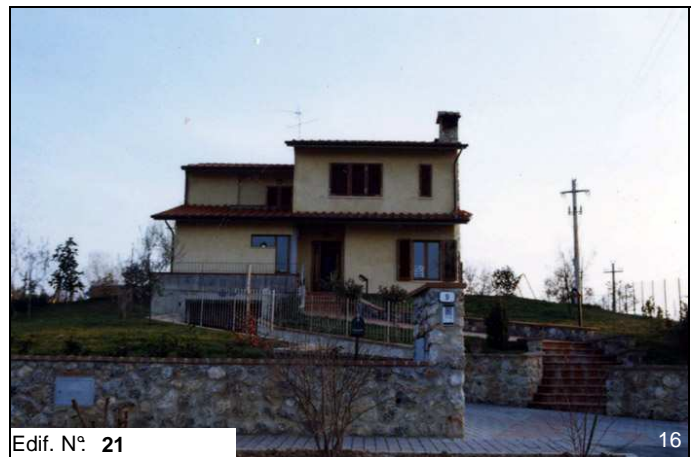
Edif. N° 21

Intervento di edilizia programmata. Civile abitazione

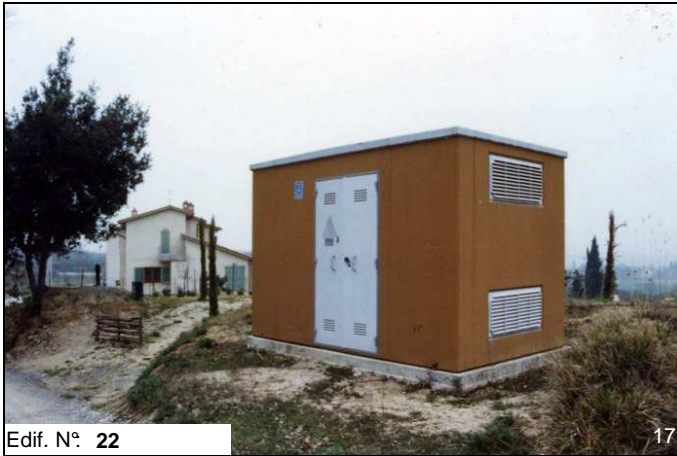
Edif. N° 22

Intervento di edilizia programmata. Volume tecnico

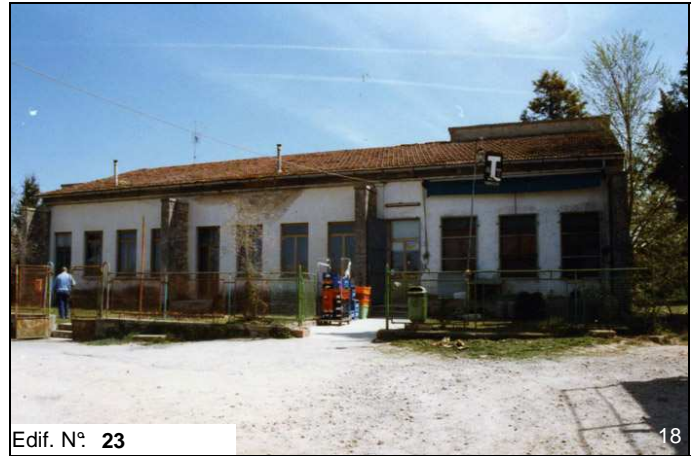
Edif. N° 23

Ex scuola elementare ristrutturata a civile abitazione e supermercato

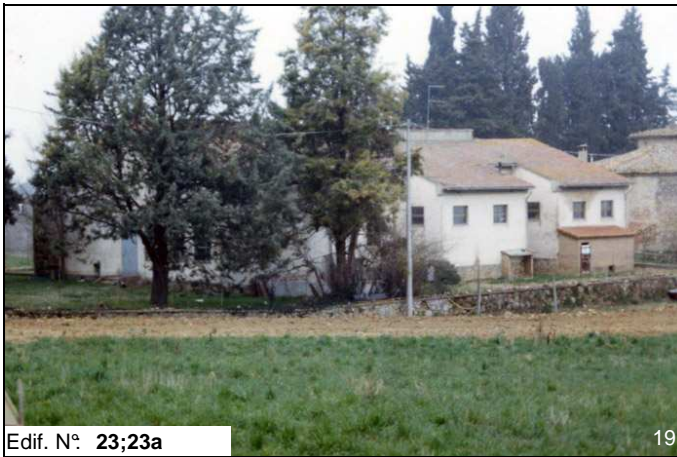
Edif. N° 23;23a

Annesso in mattoni

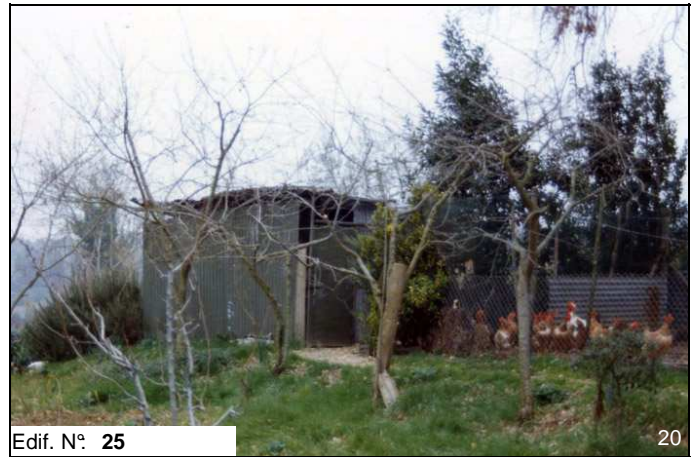
Edif. N° 25

Box in lamiera

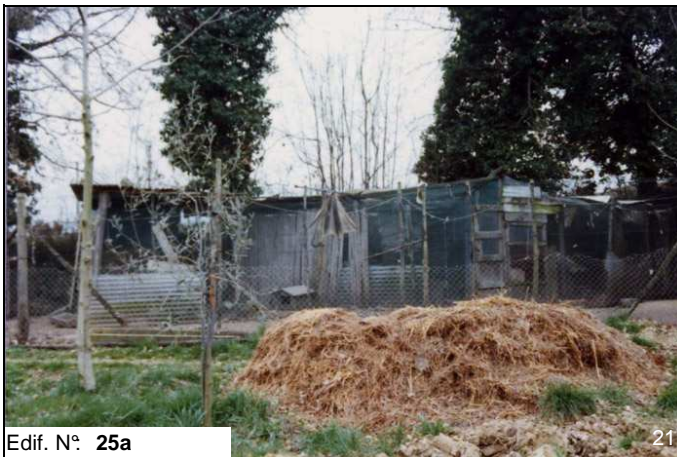
Edif. N° 25a

Aggregato di baracche precarie in legno e lamiera

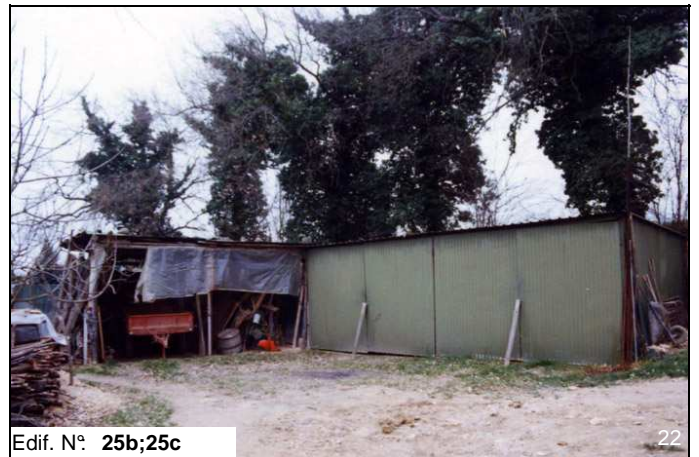
Edif. N° 25b;25c

Tettoia in legno e lamiera

2 box in lamiera in aderenza

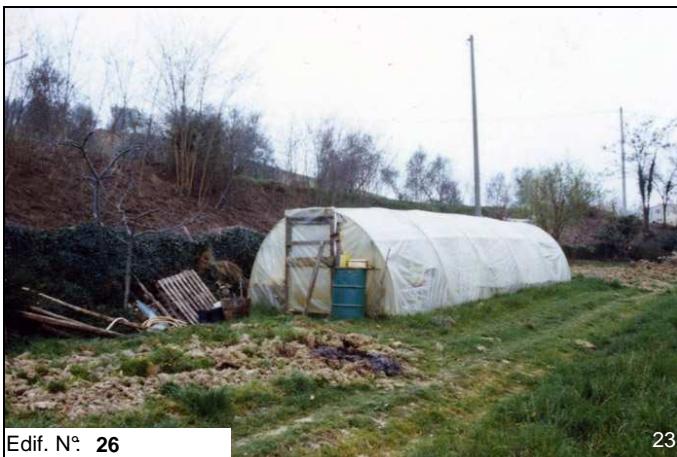
Edif. N° 26

Serra in metallo e nylon

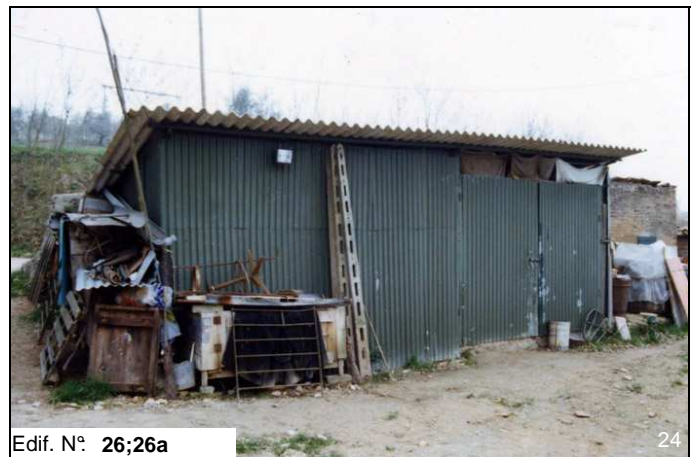
Edif. N° 26;26a

Annesso in mattoni
