**COMUNE DI MONTERIGGIONI: ANALISI DEL PATRIMONIO EDILIZIO ESISTENTE**

ELENCO DEGLI EDIFICI DI PARTICOLARE VALORE CULTURALE ED AMBIENTALE NELLE ZONE AGRICOLE

Toponimo: **Loc. "Querciolinaia"**Isolato: **2A**Oggetto: **Abitazione rurale e annessi rustici**Scheda: **1C**

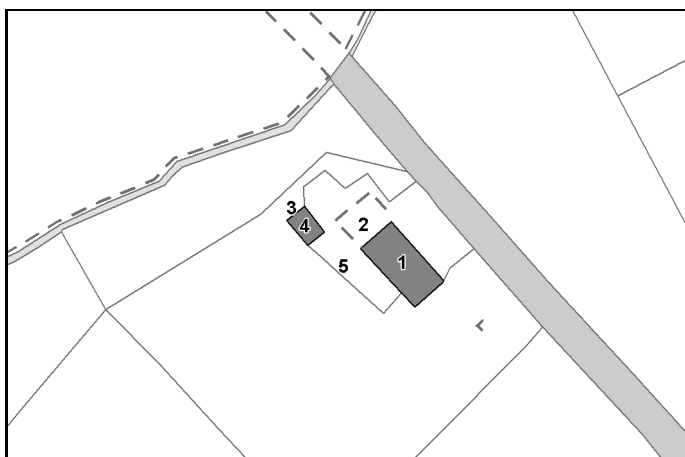
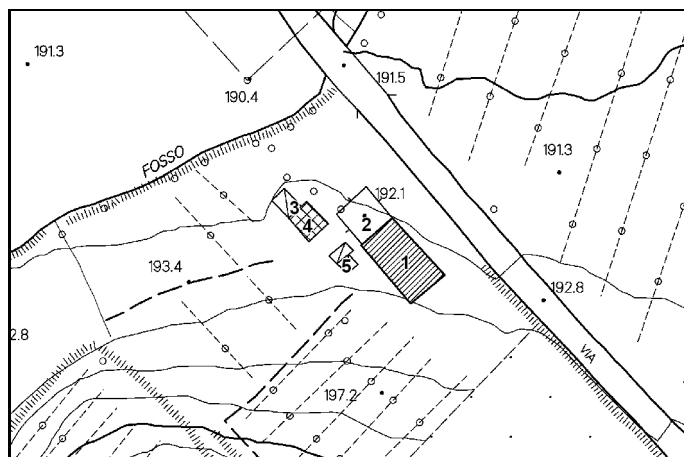
Edif. N°: **1** F. 1 Part 51  
 Datazione: **1825-1935** Uso attuale: **Trasformato**  
 Dest. d'uso: **Civile abitazione permanente**  
 Alterazioni Tipologiche: **Ristrutturazione distributiva**  
 Alterazioni Architettoniche Esterne: **Gravi**  
 Alterazioni Architettoniche Interne: **Gravi**  
 Stato di conservazione: **Buono**  
 Valore: **SV**  
**Casa colonica a 2 p, copertura a capanna; abitazione al 1° e vani di servizio al pt. Fronte NO: apertura a arco di accesso alla loggia**

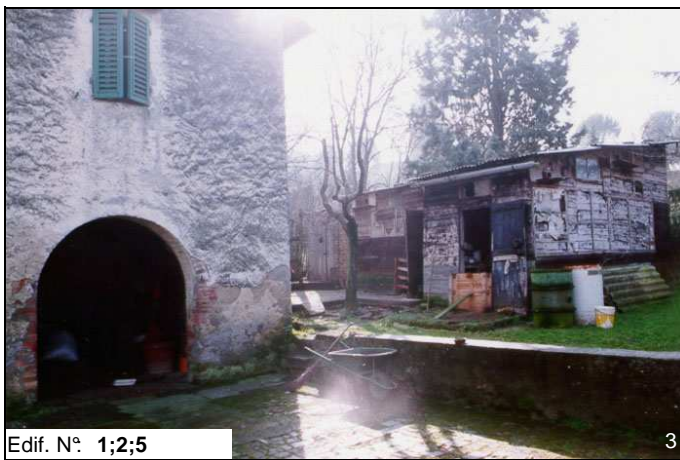
Edif. N° 1;2;5

Edif. N°: **2** F. 1 Part 51  
 Datazione: **1825-1935** Uso attuale: **No data**  
 Dest. d'uso: **No data**  
 Alterazioni Tipologiche: **No data**  
 Alterazioni Architettoniche Esterne: **No data**  
 Alterazioni Architettoniche Interne: **No data**  
 Stato di conservazione: **No data**  
 Valore: **SV**  
**Aia pavimentata in cotto parzialmente ricoperto di cemento**

Edif. N°: **5** F. 1 Part 51  
 Datazione: **1825-1935** Uso attuale: **No data**  
 Dest. d'uso: **No data**  
 Alterazioni Tipologiche: **No data**  
 Alterazioni Architettoniche Esterne: **No data**  
 Alterazioni Architettoniche Interne: **No data**  
 Stato di conservazione: **No data**  
 Valore: **N**  
**Baracche precarie in legno**

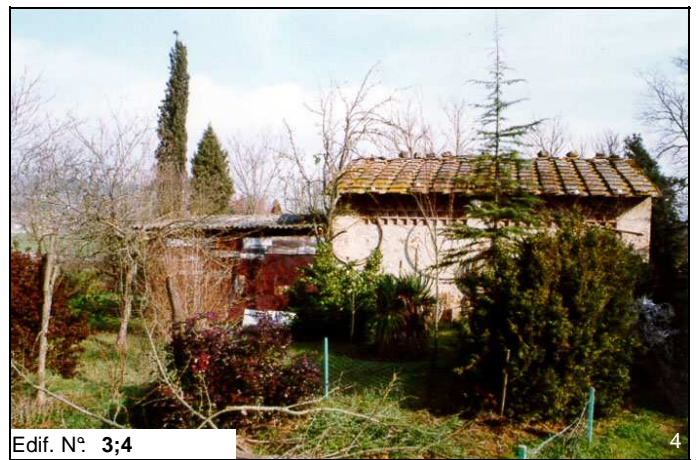
Edif. N° 3;4

Edif. N°: **3** F. 1 Part 50  
 Datazione: **1825-1935** Uso attuale: **No data**  
 Dest. d'uso: **No data**  
 Alterazioni Tipologiche: **No data**  
 Alterazioni Architettoniche Esterne: **No data**  
 Alterazioni Architettoniche Interne: **No data**  
 Stato di conservazione: **No data**  
 Valore: **N**  
**Baracca in legno e lamiera**

Edif. N°: **4** F. 1 Part 51  
 Datazione: **1825-1935** Uso attuale: **Originario**  
 Dest. d'uso: **Rustico**  
 Alterazioni Tipologiche: **Assenti**  
 Alterazioni Architettoniche Esterne: **Assenti**  
 Alterazioni Architettoniche Interne: **Assenti**  
 Stato di conservazione: **Medio**  
 Valore: **V**  
**Annesso rustico (ex fienile) in muratura intonacata con grigliato in laterizio sui lati lunghi e con tetto a capanna**
