**COMUNE DI MONTERIGGIONI: ANALISI DEL PATRIMONIO EDILIZIO ESISTENTE**

ELENCO DEGLI EDIFICI DI PARTICOLARE VALORE CULTURALE ED AMBIENTALE NELLE ZONE AGRICOLE

Toponimo: **Il Rugio**Isolato: **3B**Oggetto: **Complesso colonico**Scheda: **26C**

ARCHIVIO FOTOGRAFICO

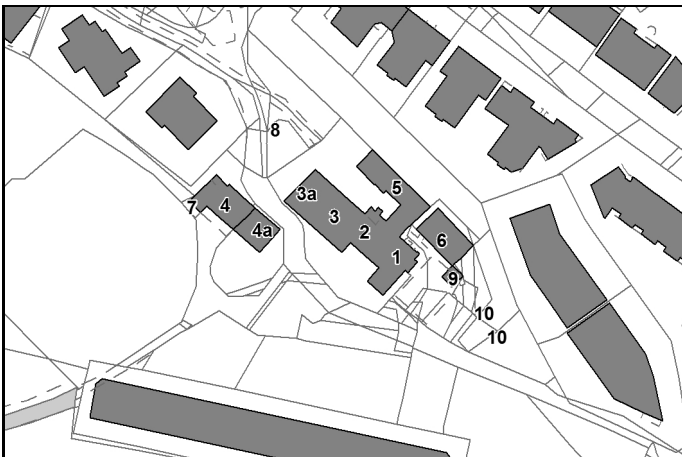
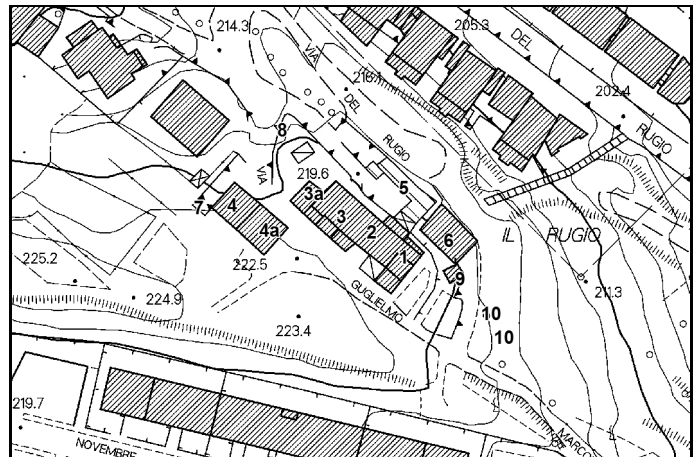
Edif. N°: **1** F. 1 Part 143  
 Datazione: **Presente al 1825** Uso attuale: **No data**  
 Dest. d'uso: **Civile abitazione permanente**  
 Alterazioni Tipologiche: **Frazionamento in più alloggi**  
 Alterazioni Architettoniche Esterne: **Gravi**  
 Alterazioni Architettoniche Interne: **Gravi**  
 Stato di conservazione: **Buono**  
 Valore: **SV**  
**Edificio costituito da 3 corpi a due piani di cui uno centrale con copertura a capanna**

Edif. N°: **2** F. 1 Part 143  
 Datazione: **Presente al 1825** Uso attuale: **No data**  
 Dest. d'uso: **Civile abitazione permanente**  
 Alterazioni Tipologiche: **Frazionamento in più alloggi**  
 Alterazioni Architettoniche Esterne: **Leggere**  
 Alterazioni Architettoniche Interne: **Leggere**  
 Stato di conservazione: **Buono**  
 Valore: **V**  
**Edificio centrale semplice a 2 piani con copertura a capanna, con corpo a 2 p giustapposto sul fronte con ingresso e scala esterna e balcone aggiunto sul retro**

Edif. N°: **3** F. 1 Part 143  
 Datazione: **Presente al 1825** Uso attuale: **No data**  
 Dest. d'uso: **Civile abitazione permanente**  
 Alterazioni Tipologiche: **Frazionamento in più alloggi**  
 Alterazioni Architettoniche Esterne: **Leggere**  
 Alterazioni Architettoniche Interne: **Leggere**  
 Stato di conservazione: **Buono**  
 Valore: **V**  
**Porzione dell'edificio centrale a 2 piani**

Edif. N°: **3a** F. 1 Part 143  
 Datazione: **Presente al 1825** Uso attuale: **No data**  
 Dest. d'uso: **No data**  
 Alterazioni Tipologiche: **Frazionamento in più alloggi**  
 Alterazioni Architettoniche Esterne: **Totali**  
 Alterazioni Architettoniche Interne: **Totali**  
 Stato di conservazione: **Buono**  
 Valore: **N**  
**Corpi giustapposti a 1-2 piani**

Edif. N°: **4** F. 1 Part 138  
 Datazione: **Presente al 1825** Uso attuale: **No data**  
 Dest. d'uso: **rustico trasformato in civile abitazione permanente**  
 Alterazioni Tipologiche: **Frazionamento in più alloggi**  
 Alterazioni Architettoniche Esterne: **Gravi**  
 Alterazioni Architettoniche Interne: **Totali**  
 Stato di conservazione: **Buono**  
 Valore: **SV**  
**Ex fienile trasformato in civile abitazione a 2 piani**

Edif. N°: **4a** F. 1 Part 139  
 Datazione: **Presente al 1825** Uso attuale: **No data**  
 Dest. d'uso: **No data**  
 Alterazioni Tipologiche: **Frazionamento in più alloggi**  
 Alterazioni Architettoniche Esterne: **No data**  
 Alterazioni Architettoniche Interne: **No data**  
 Stato di conservazione: **Buono**  
 Valore: **N**  
**Corpo a 1/2 piani giustapposto**

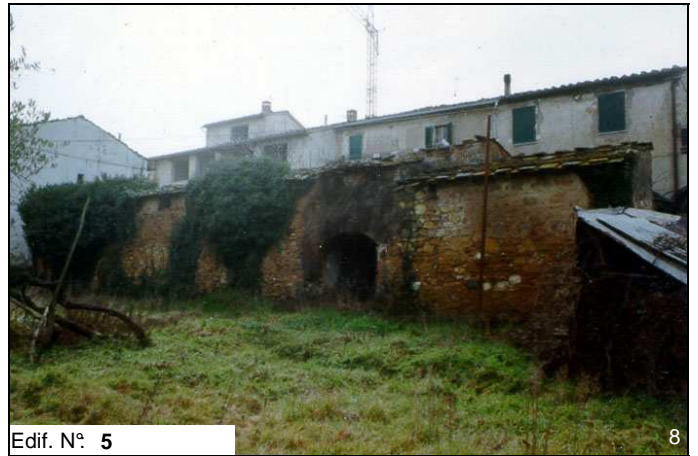
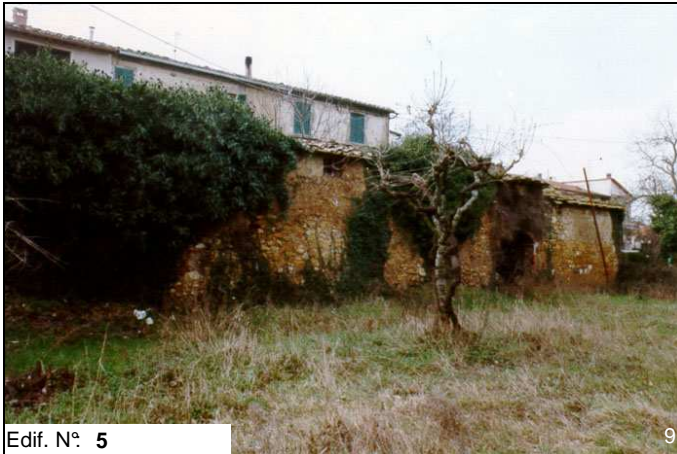
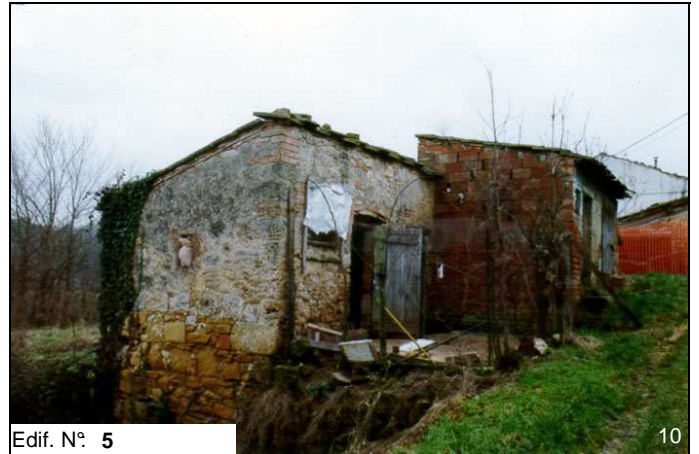
Edif. N° 5

Edif. N°: **5** F. 1 Part 143  
Datazione: **Presente al 1825** Uso attuale: **Inutilizzato**  
Dest. d'uso: **No data**  
Alterazioni Tipologiche: **Frazionamento in più alloggi**  
Alterazioni Architettoniche Esterne: **Assenti**  
Alterazioni Architettoniche Interne: **Assenti**  
Stato di conservazione: **Medio**  
Valore: **V**  
**Annessi rustici a 1 piano**

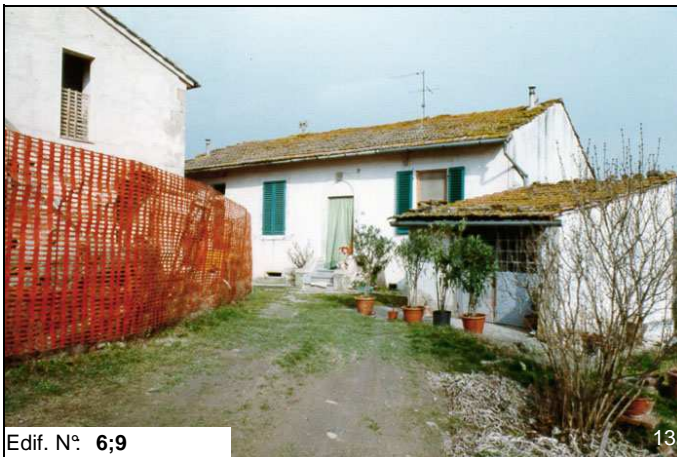
Edif. N° 6;9

Edif. N°: **6** F. 1 Part 1141  
Datazione: **Presente al 1825** Uso attuale: **No data**  
Dest. d'uso: **rustico trasformato in civile abitazione permanente**  
Alterazioni Tipologiche: **Frazionamento in più alloggi**  
Alterazioni Architettoniche Esterne: **Totali**  
Alterazioni Architettoniche Interne: **Totali**  
Stato di conservazione: **Buono**  
Valore: **CCA**  
**Ex stalla trasformata in civile abitazione 1/2 piani**

Edif. N°: **9** F. 1 Part 1250  
Datazione: **Presente al 1825** Uso attuale: **No data**  
Dest. d'uso: **No data**  
Alterazioni Tipologiche: **Frazionamento in più alloggi**  
Alterazioni Architettoniche Esterne: **No data**  
Alterazioni Architettoniche Interne: **No data**  
Stato di conservazione: **Buono**  
Valore: **N**  
**Annesso in muratura 1/2 piani**

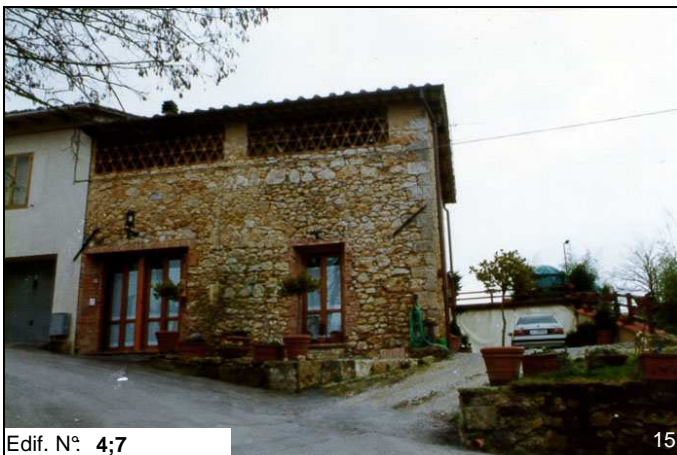
Edif. N° 4;7

Edif. N°: **7** F. 1 Part 138  
Datazione: **Presente al 1825** Uso attuale: **No data**  
Dest. d'uso: **No data**  
Alterazioni Tipologiche: **Frazionamento in più alloggi**  
Alterazioni Architettoniche Esterne: **No data**  
Alterazioni Architettoniche Interne: **No data**  
Stato di conservazione: **Buono**  
Valore: **N**  
**Tettoia in muratura e eternit**

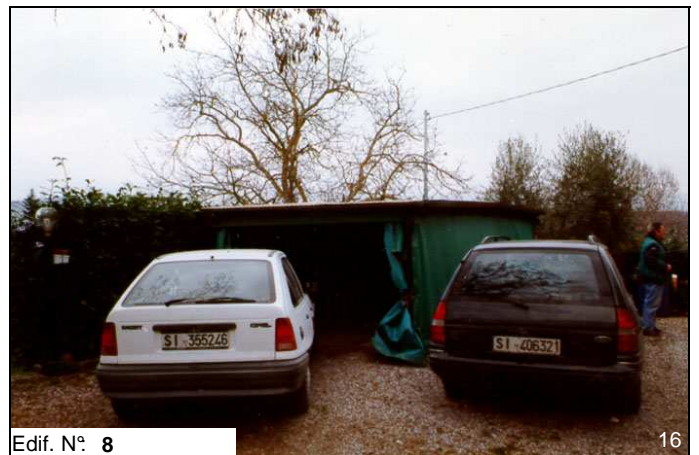
Edif. N° 8

Edif. N°: **8** F. 1 Part 949  
Datazione: **Presente al 1825** Uso attuale: **No data**  
Dest. d'uso: **No data**  
Alterazioni Tipologiche: **Frazionamento in più alloggi**  
Alterazioni Architettoniche Esterne: **No data**  
Alterazioni Architettoniche Interne: **No data**  
Stato di conservazione: **Buono**  
Valore: **N**  
**Autorimessa in ferro e lamiera**

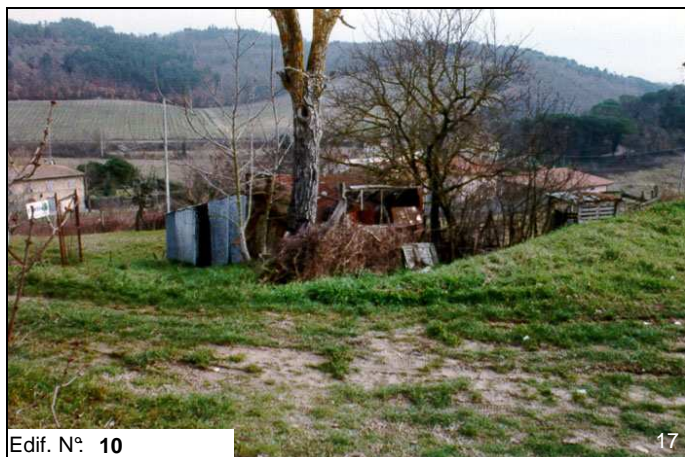
Edif. N° 10

Edif. N°: **10** F. 1 Part 923  
Datazione: **Presente al 1825** Uso attuale: **No data**  
Dest. d'uso: **No data**  
Alterazioni Tipologiche: **Frazionamento in più alloggi**  
Alterazioni Architettoniche Esterne: **No data**  
Alterazioni Architettoniche Interne: **No data**  
Stato di conservazione: **Buono**  
Valore: **N**  
**Baracche precarie in legno e lamiera**

Edif. N°: **10** F. 1 Part 891  
Datazione: **Presente al 1825** Uso attuale: **No data**  
Dest. d'uso: **No data**  
Alterazioni Tipologiche: **Frazionamento in più alloggi**  
Alterazioni Architettoniche Esterne: **No data**  
Alterazioni Architettoniche Interne: **No data**  
Stato di conservazione: **Buono**  
Valore: **N**  
**Baracche precarie in legno e lamiera**
