COMUNE DI MONTERIGGIONI: ANALISI DEL PATRIMONIO EDILIZIO ESISTENTE

ELENCO DEGLI EDIFICI DI PARTICOLARE VALORE CULTURALE ED AMBIENTALE NELLE ZONE AGRICOLE

Toponimo: **Colombaio**Isolato: **5**Oggetto: **Abitazione rurale e annessi rustici**Scheda: **26C**

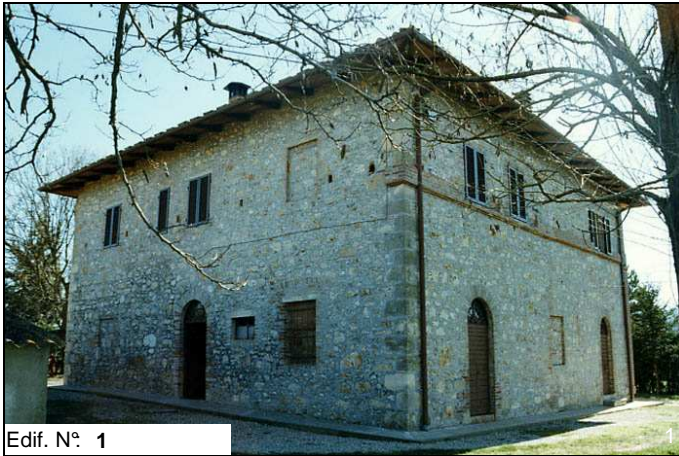
Edif. N° 1

Edif. N°: **1** F. 5 Part 61
 Datazione: **Presente al 1825** Uso attuale: **Originario**
 Dest. d'uso: **Abitazione di addetti all'agricoltura ridotta a rustico**
 Alterazioni Tipologiche: **Ristrutturazione distributiva**
 Alterazioni Architettoniche Esterne: **Leggere**
 Alterazioni Architettoniche Interne: **Leggere**
 Stato di conservazione: **Buono**
 Valore: **V**
Abitazione rurale a sviluppo sincronico unitario, 2p, con abitazione sovrapposta a rustici, rustici separati, forma compatta. In muratura con finitura rasapietra, con corsi marcadavanzale e angolari in mattoni

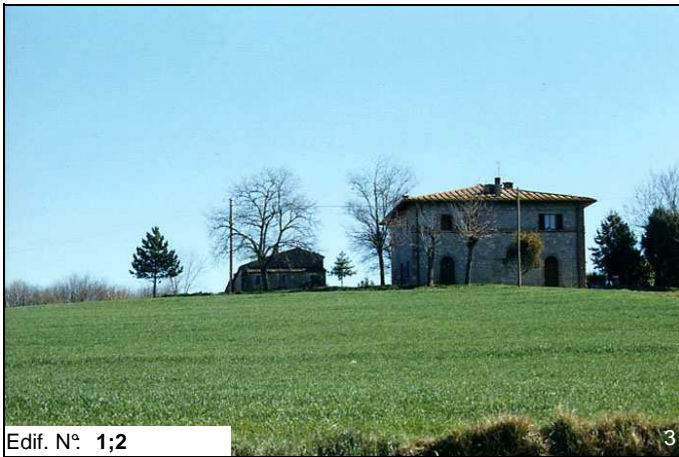
Edif. N° 1;2

Edif. N°: **2** F. 5 Part 61
 Datazione: **No data** Uso attuale: **Inutilizzato**
 Dest. d'uso: **Rustico**
 Alterazioni Tipologiche: **No data**
 Alterazioni Architettoniche Esterne: **Leggere**
 Alterazioni Architettoniche Interne: **Leggere**
 Stato di conservazione: **Buono**
 Valore: **V**
Due annessi rustici in aderenza lungo asse SO-NE, a sviluppo diacronico unitario, 1p, comprendenti forno, fienile, porcilaia, rimesse. In muratura di pietrame con aperture ad arco fronte S e con grigliato in mattoni sul fronte N

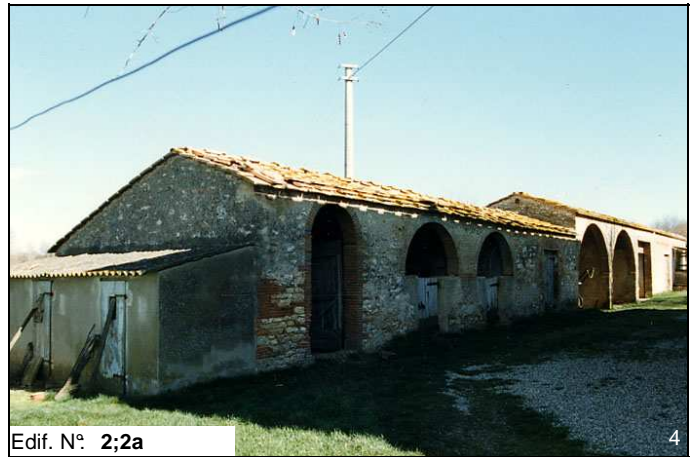
Edif. N° 2;2a

Edif. N°: **2a** F. 5 Part 61
 Datazione: **No data** Uso attuale: **No data**
 Dest. d'uso: **Rustico**
 Alterazioni Tipologiche: **No data**
 Alterazioni Architettoniche Esterne: **No data**
 Alterazioni Architettoniche Interne: **No data**
 Stato di conservazione: **No data**
 Valore: **N**
Stalletti in muratura intonacata giustapposti ad O al n°2

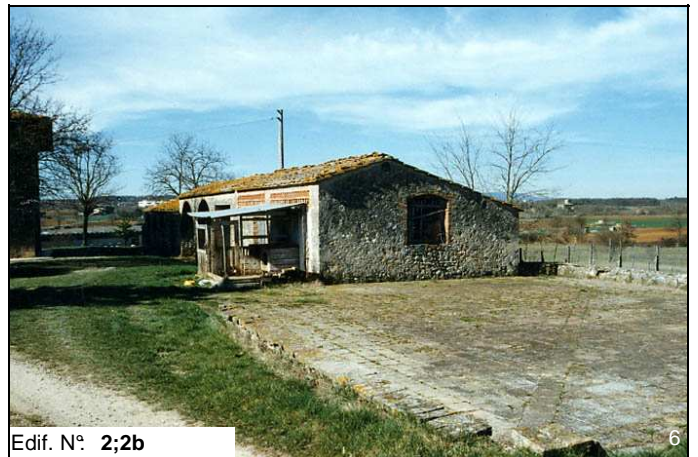
Edif. N° 2;2b

Edif. N°: **2b** F. 5 Part 61
 Datazione: **No data** Uso attuale: **No data**
 Dest. d'uso: **No data**
 Alterazioni Tipologiche: **No data**
 Alterazioni Architettoniche Esterne: **No data**
 Alterazioni Architettoniche Interne: **No data**
 Stato di conservazione: **No data**
 Valore: **V**
Aia lastricata in mattoni delimitata da muretto in pietrame

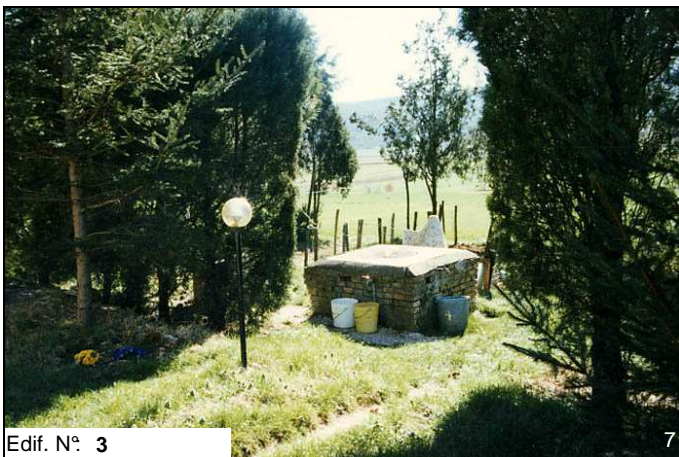
Edif. N° 3

Edif. N°: **3** F. 5 Part 61
 Datazione: **No data** Uso attuale: **No data**
 Dest. d'uso: **No data**
 Alterazioni Tipologiche: **No data**
 Alterazioni Architettoniche Esterne: **No data**
 Alterazioni Architettoniche Interne: **No data**
 Stato di conservazione: **No data**
 Valore: **V**
Pozzo forma quadrata in mattoni
