COMUNE DI MONTERIGGIONI: ANALISI DEL PATRIMONIO EDILIZIO ESISTENTE

ELENCO DEGLI EDIFICI DI PARTICOLARE VALORE CULTURALE ED AMBIENTALE NELLE ZONE AGRICOLE

Toponimo: **La Rosa**

Oggetto: **Abitazione rurale e annessi rustici**

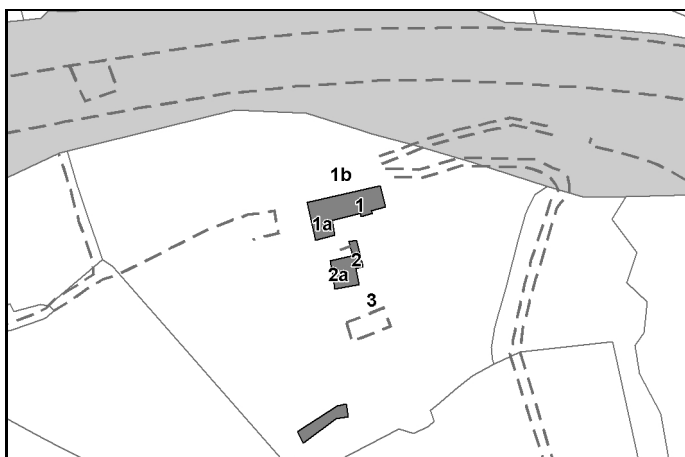
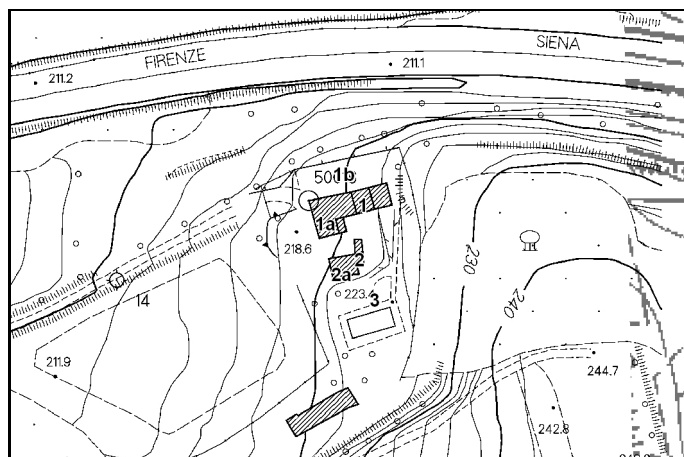
Edif. N°: **1** F. 16 Part 13
 Datazione: **Presente al 1825** Uso attuale: **Trasformato**
 Dest. d'uso: **Civile abitazione temporanea**
 Alterazioni Tipologiche: **Introduzione servizi**
 Alterazioni Architettoniche Esterne: **Leggere**
 Alterazioni Architettoniche Interne: **No data**
 Stato di conservazione: **Buono**
 Valore: **V**
Casa colonica sviluppo diacronico unitario, 2p, ristrutturata uso civile abit. Costituita di 2 corpi a 2/3p in muratura con finitura rasapietra e coperture a capanna sfalsate

Edif. N°: **1a** F. 16 Part 13
 Datazione: **Presente al 1825** Uso attuale: **Trasformato**
 Dest. d'uso: **Civile abitazione temporanea**
 Alterazioni Tipologiche: **Introduzione servizi**
 Alterazioni Architettoniche Esterne: **Leggere**
 Alterazioni Architettoniche Interne: **No data**
 Stato di conservazione: **Buono**
 Valore: **V**
Casa colonica, 2p, ristrutturata uso civile abit., muratura con finitura rasapietra con fronte E a disegno geometrico. Copertura a 3 falde in parte praticabile

Edif. N°: **1b** F. 16 Part 13
 Datazione: **No data** Uso attuale: **No data**
 Dest. d'uso: **No data**
 Alterazioni Tipologiche: **Introduzione servizi**
 Alterazioni Architettoniche Esterne: **Leggere**
 Alterazioni Architettoniche Interne: **No data**
 Stato di conservazione: **Buono**
 Valore: **V**
Pozzo di forma quadrata con cornice in pietra

Edif. N°: **2** F. 16 Part 13
 Datazione: **Presente al 1825** Uso attuale: **Trasformato**
 Dest. d'uso: **Altro uso**
 Alterazioni Tipologiche: **Introduzione servizi**
 Alterazioni Architettoniche Esterne: **Leggere**
 Alterazioni Architettoniche Interne: **No data**
 Stato di conservazione: **Buono**
 Valore: **SV**
Annesso rustico forma compatta, in muratura con intonaco rasapietra, copertura a capanna

Edif. N°: **2a** F. 16 Part 13
 Datazione: **No data** Uso attuale: **No data**
 Dest. d'uso: **Altro uso**
 Alterazioni Tipologiche: **Introduzione servizi**
 Alterazioni Architettoniche Esterne: **Leggere**
 Alterazioni Architettoniche Interne: **No data**
 Stato di conservazione: **Buono**
 Valore: **CCA**
Annesso in muratura, parzialmente adibito ad autorimessa

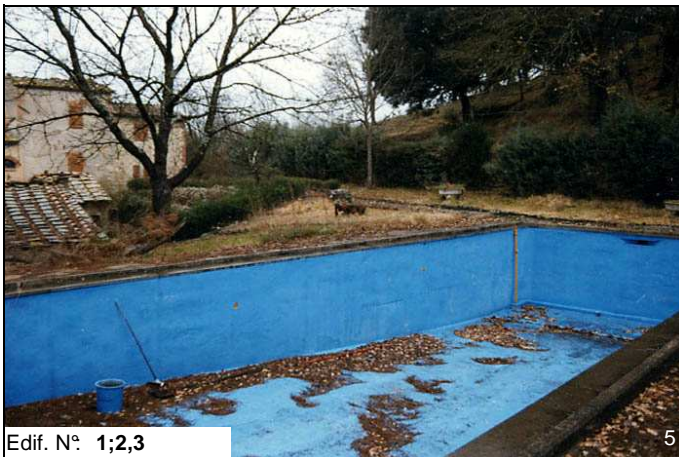
Edif. N° 1;2,3

Edif. N°: **3** F. 16 Part 13
 Datazione: **No data** Uso attuale: **No data**
 Dest. d'uso: **No data**
 Alterazioni Tipologiche: **Introduzione servizi**
 Alterazioni Architettoniche Esterne: **Leggere**
 Alterazioni Architettoniche Interne: **No data**
 Stato di conservazione: **Buono**
 Valore: **N**
Piscina
