COMUNE DI MONTERIGGIONI: ANALISI DEL PATRIMONIO EDILIZIO ESISTENTE

ELENCO DEGLI EDIFICI DI PARTICOLARE VALORE CULTURALE ED AMBIENTALE NELLE ZONE AGRICOLE

Toponimo: **Campassini**Isolato: **6**Oggetto: **Abitazione rurale ed annessi rustici**Scheda: **43C**

ARCHIVIO FOTOGRAFICO

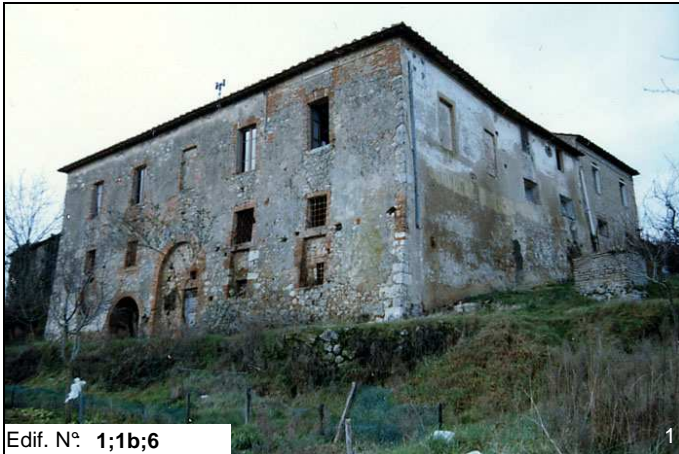
1

Edif. N°: **1** F. 17 Part 16
 Datazione: **Presente al 1825** Uso attuale: **Trasformato**
 Dest. d'uso: **Civile abitazione permanente**
 Alterazioni Tipologiche: **Introduzione servizi**
 Alterazioni Architettoniche Esterne: **Assenti**
 Alterazioni Architettoniche Interne: **No data**
 Stato di conservazione: **Medio**
 Valore: **RV**
Casa colonica di pendio, 2/3p, config. a L, sviluppo unitario sincronico adibita a civile abit. con permanenza di rustici inutilizzati a p.t.e p.1. Muratura finitura rasapietra, fronte E a disegno geometrico

Edif. N°: **1b** F. 17 Part 16
 Datazione: **Presente al 1825** Uso attuale: **Trasformato**
 Dest. d'uso: **Civile abitazione permanente**
 Alterazioni Tipologiche: **Introduzione servizi**
 Alterazioni Architettoniche Esterne: **Assenti**
 Alterazioni Architettoniche Interne: **No data**
 Stato di conservazione: **Buono**
 Valore: **RV**
Casa colonica di pendio, 2p, forma compatta, sviluppo unitario sincronico in aderenza a NO, adibita a civile abit. con permanenza di rustici al pt. Muratura con finitura rasapietra, copertura a padiglione

Edif. N°: 6	F. 17 Part 16
Datazione: No data	Usò attuale: No data
Dest. d'uso: No data	
Alterazioni Tipologiche: No data	
Alterazioni Architettoniche Esterne: No data	
Alterazioni Architettoniche Interne: No data	
Stato di conservazione: No data	
Valore: V	
Pozzo di forma quadrata in mattoni

Edif. N° **1;1b;6**

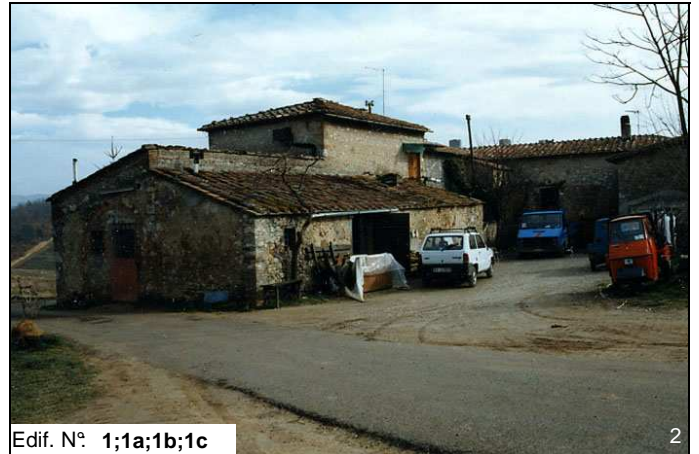
Edif. N°: **1a** F. 17 Part 16
 Datazione: **Presente al 1825** Uso attuale: **Trasformato**
 Dest. d'uso: **Civile abitazione permanente**
 Alterazioni Tipologiche: **Ristrutturazione distributiva**
 Alterazioni Architettoniche Esterne: **Leggere**
 Alterazioni Architettoniche Interne: **No data**
 Stato di conservazione: **Buono**
 Valore: **No data**
Ex rustico, 2p, ristrutturato ad uso abitativi al p.1, con annessi al piano terra in muratura con finitura rasapietra

Edif. N°: **1c** F. 17 Part 16
 Datazione: **Presente al 1825** Uso attuale: **No data**
 Dest. d'uso: **Laboratorio artigiano**
 Alterazioni Tipologiche: **No data**
 Alterazioni Architettoniche Esterne: **Assenti**
 Alterazioni Architettoniche Interne: **No data**
 Stato di conservazione: **Buono**
 Valore: **V**
Annesso rustico, adibito a laboratorio artigianale, aderenza a NO, muratura con copertura rasapietra; 2 coperture sfalsate

Edif. N° **1;1a;1b;1c**

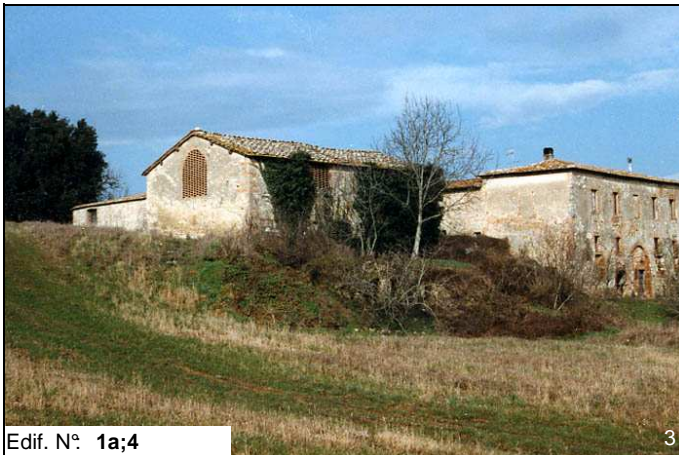
3

Edif. N°: 4	F. 17 Part 16
Datazione: Presente al 1825	Usò attuale: Inutilizzato
Dest. d'uso: Rustico	
Alterazioni Tipologiche: No data	
Alterazioni Architettoniche Esterne: Assenti	
Alterazioni Architettoniche Interne: No data	
Stato di conservazione: Buono	
Valore: RV	
Fienile di pendio, parallelepipedo,.Accesso al p.1 da scala esterna/profferlo su fronte N.Muratura con finitura rasapietra, aperture in grigliato di mattoni,lungo i fronti. Copertura a capanna.

Edif. N° **1a;4**

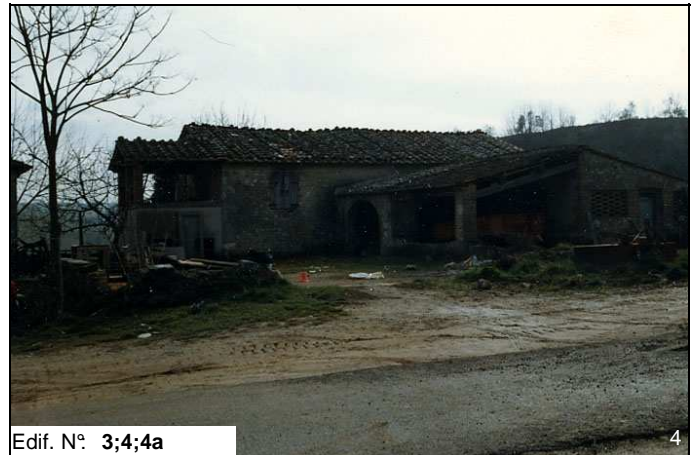
4

Edif. N°: 3	F. 17 Part 16
Datazione: No data	Usò attuale: No data
Dest. d'uso: No data	
Alterazioni Tipologiche: No data	
Alterazioni Architettoniche Esterne: No data	
Alterazioni Architettoniche Interne: No data	
Stato di conservazione: Medio	
Valore: V	
Aia lastricata in cotto

Edif. N°: 4a	F. 17 Part 16
Datazione: No data	Usò attuale: Inutilizzato
Dest. d'uso: Rustico	
Alterazioni Tipologiche: No data	
Alterazioni Architettoniche Esterne: Assenti	
Alterazioni Architettoniche Interne: No data	
Stato di conservazione: Buono	
Valore: RV	
Annesso rustico,inglobante stalle, parata e annessi, in aderenza a O, in muratura con finitura rasapietra;copertura a capanna

Edif. N° **3;4;4a**

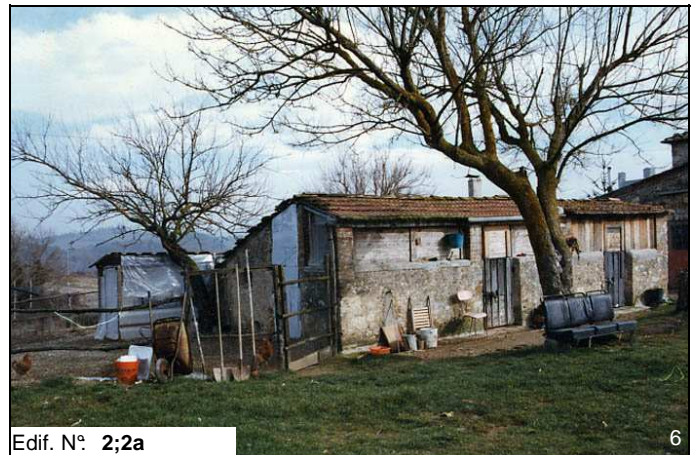
6

Edif. N°: **2** F. 17 Part 16
 Datazione: **1825-1935** Uso attuale: **Inutilizzato**
 Dest. d'uso: **Rustico**
 Alterazioni Tipologiche: **No data**
 Alterazioni Architettoniche Esterne: **Assenti**
 Alterazioni Architettoniche Interne: **No data**
 Stato di conservazione: **Buono**
 Valore: **V**
Porcilaia inutilizzata in muratura con finitura rasapietra, copertura asimmetrica

Edif. N°: **2a** F. 17 Part 16
 Datazione: **No data** Uso attuale: **No data**
 Dest. d'uso: **No data**
 Alterazioni Tipologiche: **No data**
 Alterazioni Architettoniche Esterne: **No data**
 Alterazioni Architettoniche Interne: **No data**
 Stato di conservazione: **Buono**
 Valore: **N**
Annesso in materiali vari

Edif. N° **2;2a**
