COMUNE DI MONTERIGGIONI: ANALISI DEL PATRIMONIO EDILIZIO ESISTENTE

ELENCO DEGLI EDIFICI DI PARTICOLARE VALORE CULTURALE ED AMBIENTALE NELLE ZONE AGRICOLE

Toponimo: **La Ripa**

Scheda: **56C**

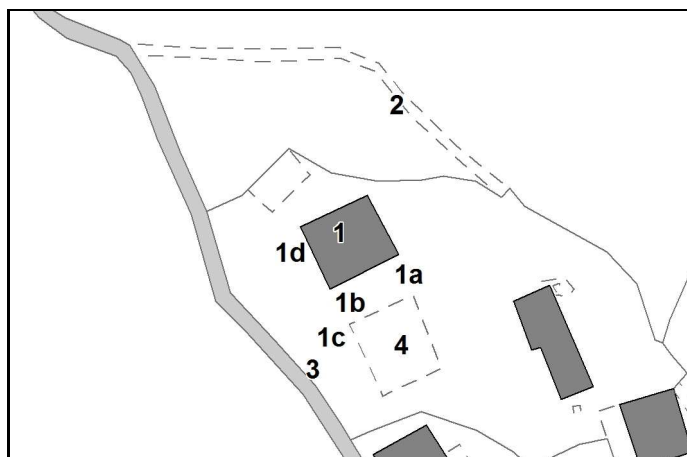
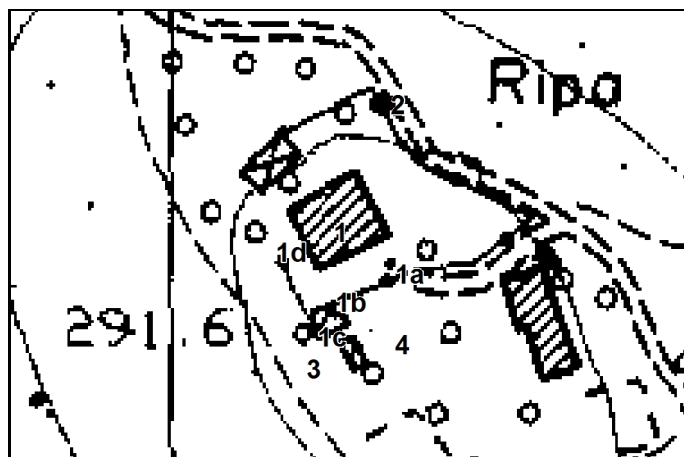
Edif. N°: **1** F. 17 Part 32
 Datazione: **Presente al 1825** Uso attuale: **Trasformato**
 Dest. d'uso: **Civile abitazione permanente**
 Alterazioni Tipologiche: **Frazionamento in più alloggi**
 Alterazioni Architettoniche Esterne: **Leggere**
 Alterazioni Architettoniche Interne: **No data**
 Stato di conservazione: **Buono**
 Valore: **V**
Ex casa colonica, sviluppo sincronico unitario, forma compatta, 2p, ristrutturata, 2 civili abit.perm. Al pt permanenza di rustici parzialmente inutilizzati Muratura a rasapietra Copertura a padiglione.

Edif. N°: **1a** F. 17 Part 32
 Datazione: **No data** Uso attuale: **No data**
 Dest. d'uso: **No data**
 Alterazioni Tipologiche: **No data**
 Alterazioni Architettoniche Esterne: **No data**
 Alterazioni Architettoniche Interne: **No data**
 Stato di conservazione: **Buono**
 Valore: **N**
Annesso in materiali vari

Edif. N°: **1b** F. 17 Part 32
 Datazione: **No data** Uso attuale: **No data**
 Dest. d'uso: **No data**
 Alterazioni Tipologiche: **No data**
 Alterazioni Architettoniche Esterne: **No data**
 Alterazioni Architettoniche Interne: **No data**
 Stato di conservazione: **Buono**
 Valore: **N**
Tettoia in legno

Edif. N°: **1c** F. 17 Part 32
 Datazione: **No data** Uso attuale: **No data**
 Dest. d'uso: **No data**
 Alterazioni Tipologiche: **No data**
 Alterazioni Architettoniche Esterne: **No data**
 Alterazioni Architettoniche Interne: **No data**
 Stato di conservazione: **Buono**
 Valore: **V**
Aggregato di annessi in materiali vari

Edif. N°: **1d** F. 17 Part 32
 Datazione: **No data** Uso attuale: **No data**
 Dest. d'uso: **No data**
 Alterazioni Tipologiche: **No data**
 Alterazioni Architettoniche Esterne: **No data**
 Alterazioni Architettoniche Interne: **No data**
 Stato di conservazione: **Buono**
 Valore: **RV**
Pozzo di forma circolare in pietra con cornice sagomata

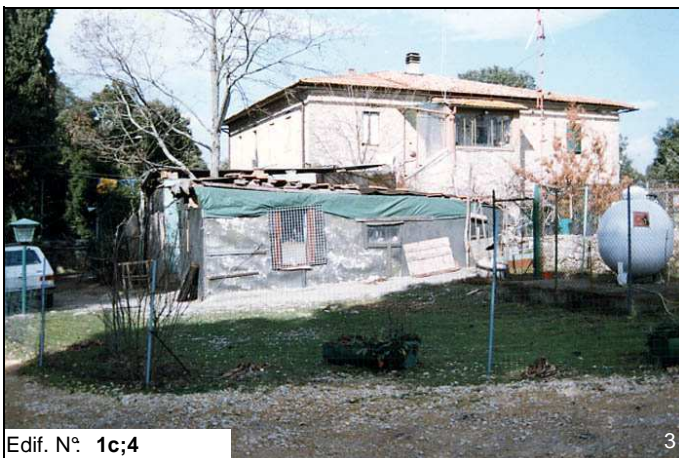
Edif. N° 1c;4

Edif. N°: 4	F. 17 Part 32
Datazione: No data	Uso attuale: No data
Dest. d'uso: No data	
Alterazioni Tipologiche: No data	
Alterazioni Architettoniche Esterne: No data	
Alterazioni Architettoniche Interne: No data	
Stato di conservazione: Buono	
Valore: V	
Aia lastricata in cotto

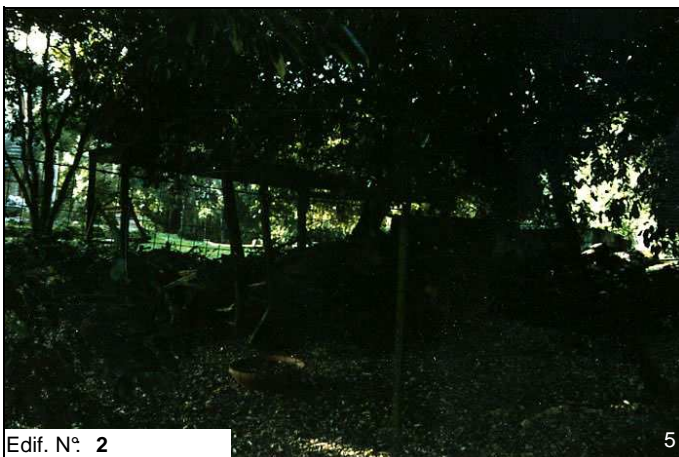
Edif. N° 2

Edif. N°: **2** F. 17 Part 29
 Datazione: **No data** Uso attuale: **No data**
 Dest. d'uso: **No data**
 Alterazioni Tipologiche: **No data**
 Alterazioni Architettoniche Esterne: **No data**
 Alterazioni Architettoniche Interne: **No data**
 Stato di conservazione: **Buono**
 Valore: **N**
Aggregato di annessi in materiali vari

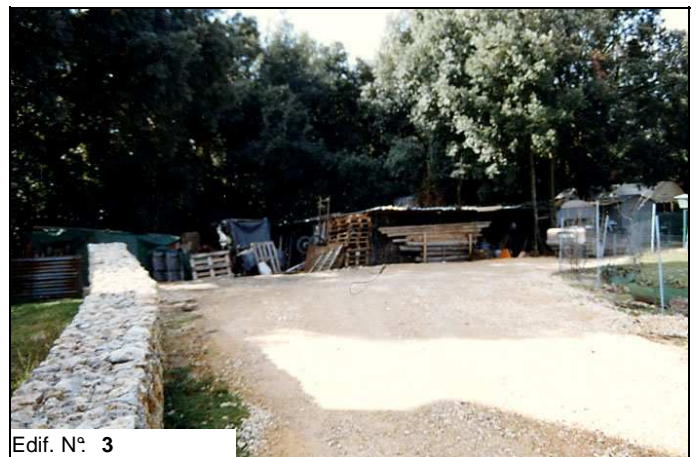
Edif. N° 3

Edif. N°: 3	F. 17 Part 32
Datazione: No data	Uso attuale: No data
Dest. d'uso: No data	
Alterazioni Tipologiche: No data	
Alterazioni Architettoniche Esterne: No data	
Alterazioni Architettoniche Interne: No data	
Stato di conservazione: Buono	
Valore: N	
Aggregato di annessi in materiali vari
