COMUNE DI MONTERIGGIONI: ANALISI DEL PATRIMONIO EDILIZIO ESISTENTE

ELENCO DEGLI EDIFICI DI PARTICOLARE VALORE CULTURALE ED AMBIENTALE NELLE ZONE AGRICOLE

Toponimo: **La Ripa**

Scheda: **57C**

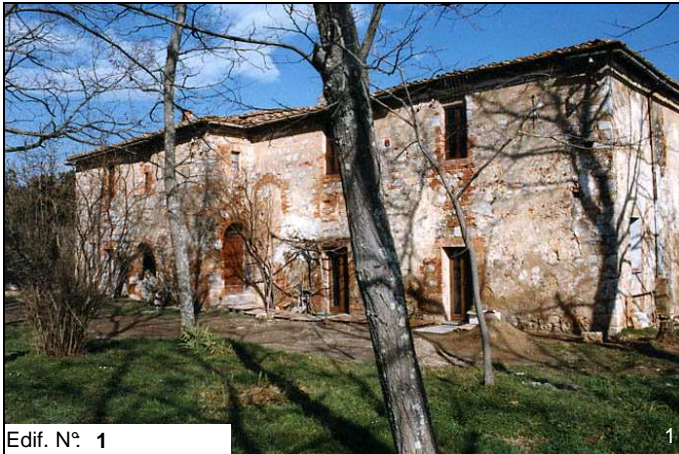
Edif. N° 1

Casa colonica a sviluppo unitario, fronte allungato, 2p, in via di ristrutturazione, 2 unità abitative, prec. con rustici separati. Muratura a rasapietra e angolari in conci di pietra

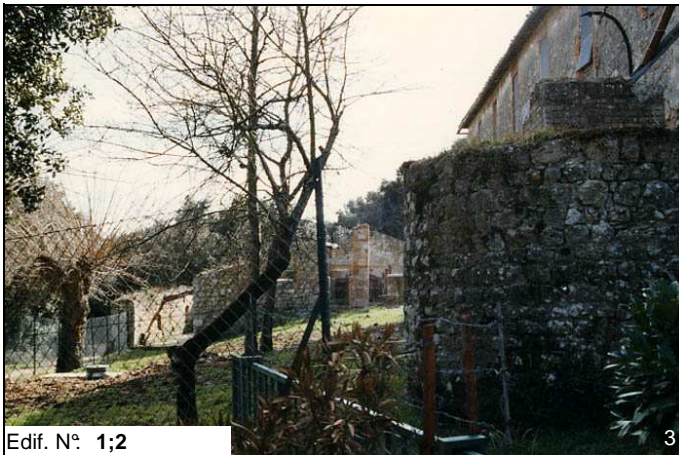
Edif. N° 1;2

Annesso rustico, inglobante stalle, parata e locali annessi, forma compatta, in pietra con finitura rasapietra. Crollato in parte

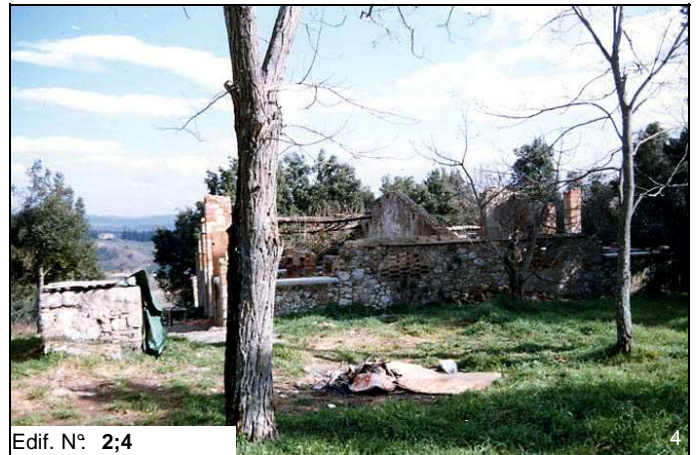
Edif. N° 2;4

Pozzo di forma quadrata in pietra

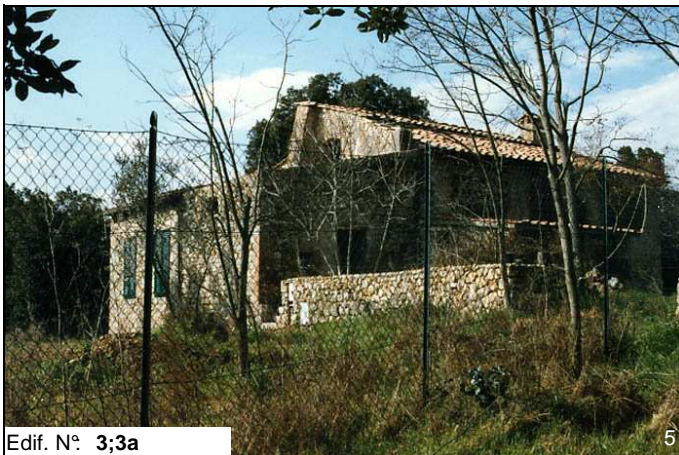
Edif. N° 3;3a

Complesso di rustici, ristrutturati a uso civile abitazione, sviluppo diacronico unitario, muratura con intonaco rasapietra, a tratti con pietra disposta a filaretto. Fronte O: ingresso a arco a seto acuto in conci di pietra

Accrescimento ad 1 p, ristrutturato ad uso civile abitazione
