COMUNE DI MONTERIGGIONI: ANALISI DEL PATRIMONIO EDILIZIO ESISTENTE

ELENCO DEGLI EDIFICI DI PARTICOLARE VALORE CULTURALE ED AMBIENTALE NELLE ZONE AGRICOLE

Toponimo: **Petraglia**Isolato: **7**Oggetto: **Abitazione rurale e annessi rustici**Scheda: **4C**

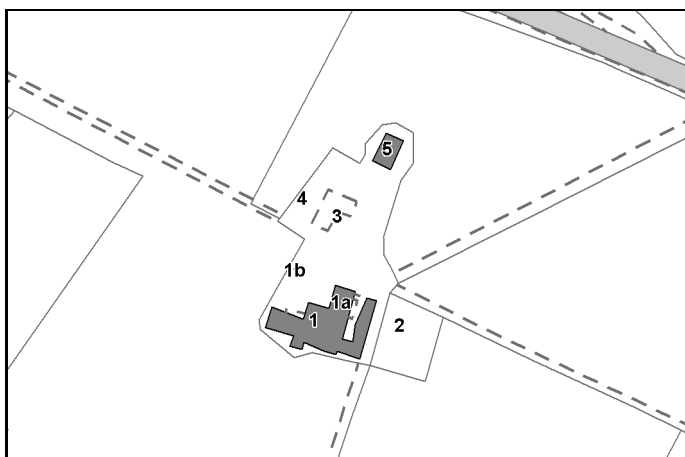
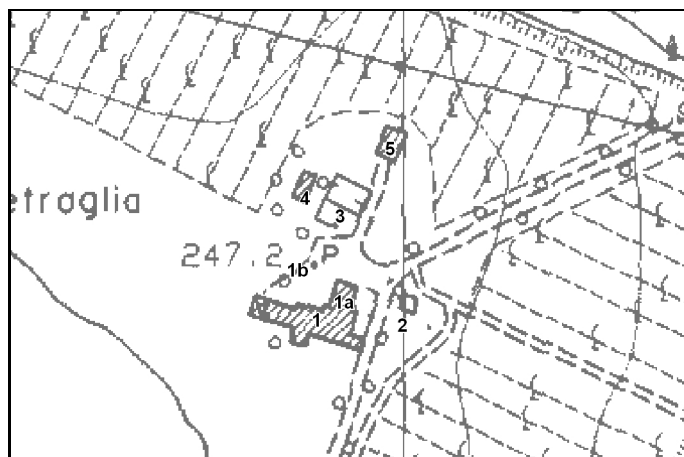
Edif. N°: **1** F. 46 Part 14
 Datazione: **Presente al 1825** Uso attuale: **No data**
 Dest. d'uso: **Civile abitazione permanente**
 Alterazioni Tipologiche: **Introduzione servizi**
 Alterazioni Architettoniche Esterne: **Leggere**
 Alterazioni Architettoniche Interne: **No data**
 Stato di conservazione: **Buono**
 Valore: **RV**
Casa colonica 2p, con nucleo a 3 piani, con abit. sovrapp. a rustici. 2 unità con accesso da scale esterne. Portico con ingresso a arco di accesso ai rustici al p.t.. Muratura con finitura rasapietra

Edif. N°: **1a** F. 46 Part 14
 Datazione: **Presente al 1825** Uso attuale: **Trasformato**
 Dest. d'uso: **rustico trasformato in civile abitazione temporanea**
 Alterazioni Tipologiche: **Ristrutturazione distributiva**
 Alterazioni Architettoniche Esterne: **Leggere**
 Alterazioni Architettoniche Interne: **No data**
 Stato di conservazione: **Buono**
 Valore: **RV**
Casa colonica ristrutturata, 2p, con abitazione sovrapposta a rustici e rustico a 1 p. Accesso da scala esterna terminante in una loggia. Muratura di pietrame di piccola e media pezzatura con tratti a scarpa

Edif. N°: **1b** F. 46 Part 14
 Datazione: **No data** Uso attuale: **Inutilizzato**
 Dest. d'uso: **No data**
 Alterazioni Tipologiche: **No data**
 Alterazioni Architettoniche Esterne: **No data**
 Alterazioni Architettoniche Interne: **No data**
 Stato di conservazione: **No data**
 Valore: **V**
Pozzo in mattoni coperto

Edif. N°: **2** F. 46 Part 78
 Datazione: **No data** Uso attuale: **No data**
 Dest. d'uso: **No data**
 Alterazioni Tipologiche: **No data**
 Alterazioni Architettoniche Esterne: **No data**
 Alterazioni Architettoniche Interne: **No data**
 Stato di conservazione: **No data**
 Valore: **N**
Cisterna all'aperto

Edif. N°: **3** F. 46 Part 14
 Datazione: **No data** Uso attuale: **Inutilizzato**
 Dest. d'uso: **No data**
 Alterazioni Tipologiche: **No data**
 Alterazioni Architettoniche Esterne: **No data**
 Alterazioni Architettoniche Interne: **No data**
 Stato di conservazione: **Medio**
 Valore: **CCA**
Aia lastricata in mattoni e concimaia inutilizzate

Edif. N°: **4** F. 46 Part 14
 Datazione: **No data** Uso attuale: **Inutilizzato**
 Dest. d'uso: **Rustico**
 Alterazioni Tipologiche: **No data**
 Alterazioni Architettoniche Esterne: **Assenti**
 Alterazioni Architettoniche Interne: **No data**
 Stato di conservazione: **Buono**
 Valore: **V**
Porcilaia in volume allungato in pietra

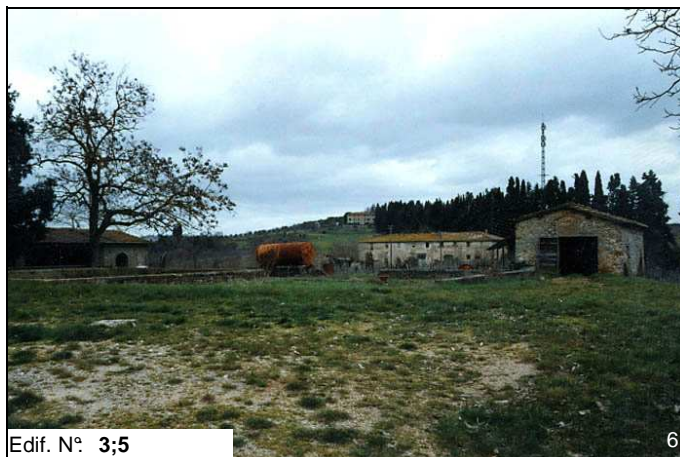
Edif. N° 3;5

Edif. N°: **5** F. 46 Part 14
Datazione: **Presente al 1825** Uso attuale: **No data**
Dest. d'uso: **Rustico**
Alterazioni Tipologiche: **No data**
Alterazioni Architettoniche Esterne: **Assenti**
Alterazioni Architettoniche Interne: **No data**
Stato di conservazione: **Buono**
Valore: **V**
Capanno ad uso deposito attrezzi e macchinari
