COMUNE DI MONTERIGGIONI: ANALISI DEL PATRIMONIO EDILIZIO ESISTENTE

ELENCO DEGLI EDIFICI DI PARTICOLARE VALORE CULTURALE ED AMBIENTALE NELLE ZONE AGRICOLE

Toponimo: **Il Gallinaio**Isolato: **7**Oggetto: **Abitazione rurale e annessi rustici**Scheda: **8C**

ARCHIVIO FOTOGRAFICO

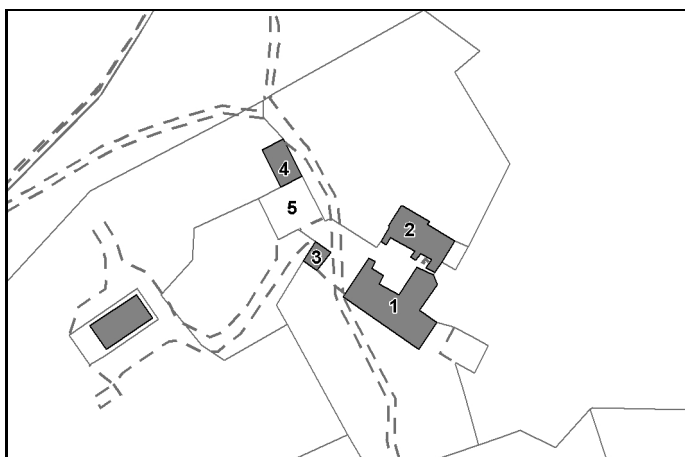
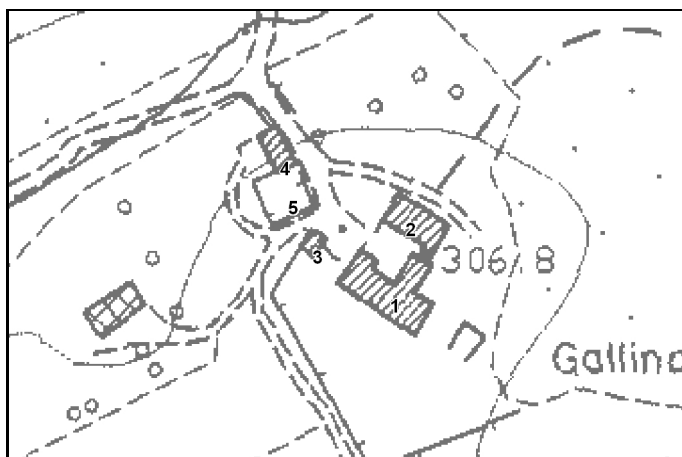
Edif. N°: **1** F. 45 Part 11
 Datazione: **Presente al 1825** Uso attuale: **Trasformato**
 Dest. d'uso: **Civile abitazione permanente**
 Alterazioni Tipologiche: **Ristrutturazione distributiva**
 Alterazioni Architettoniche Esterne: **Gravi**
 Alterazioni Architettoniche Interne: **Leggere**
 Stato di conservazione: **Buono**
 Valore: **V**

Casa colonica a sviluppo complesso diacronica, ristrutturata a civ.abit. n°2 unità abit., volume allungato, con corp i a 2 p. Scala esterna/profferlo. Finitura in pietra stuccata

Edif. N°: **2** F. 45 Part 11
 Datazione: **Presente al 1825** Uso attuale: **Trasformato**
 Dest. d'uso: **Civile abitazione temporanea**
 Alterazioni Tipologiche: **Ristrutturazione distributiva**
 Alterazioni Architettoniche Esterne: **Leggere**
 Alterazioni Architettoniche Interne: **Assenti**
 Stato di conservazione: **Buono**
 Valore: **V**

Casa colonica sviluppo diacr. 2p, volume allungato asse NO-SE, ristrutturata uso civ.abit. (2 unità), mantenimento dei rustici al p.t. scale esterne in pietra e perp. fronte S e portico di accesso alle cantine al p.t. Muro con portale a chiudere corte int.

Edif. N°: **3** F. 45 Part 11
 Datazione: **1825-1935** Uso attuale: **No data**
 Dest. d'uso: **Altro uso**
 Alterazioni Tipologiche: **No data**
 Alterazioni Architettoniche Esterne: **No data**
 Alterazioni Architettoniche Interne: **No data**
 Stato di conservazione: **Buono**
 Valore: **V**

Rustico ristrutturato a uso lavanderia in pietra a vista, con tetto a capanna

Edif. N°: **4** F. 45 Part 11
 Datazione: **Presente al 1825** Uso attuale: **Trasformato**
 Dest. d'uso: **Laboratorio artigiano**
 Alterazioni Tipologiche: **No data**
 Alterazioni Architettoniche Esterne: **Leggere**
 Alterazioni Architettoniche Interne: **Leggere**
 Stato di conservazione: **Buono**
 Valore: **V**

Rustico di pendio, ristrutturato ad uso laboratorio artigiano, 2p, in pietra a vista

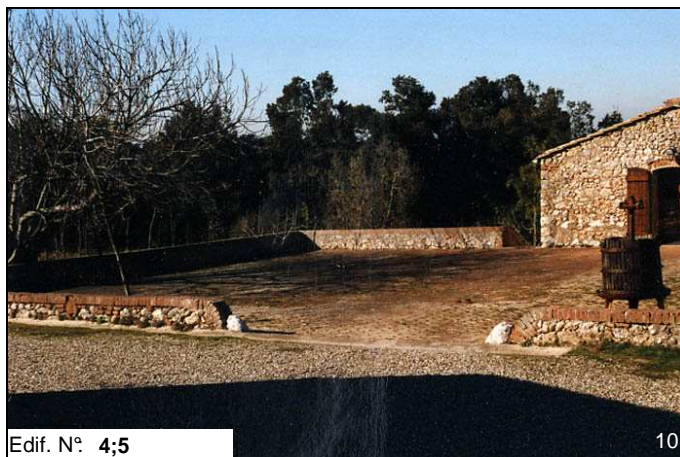
Edif. N° 4;5

Aia lastricata in cotto, delimitata da muretto in pietrame, con cornice in laterizio
