**COMUNE DI MONTERIGGIONI: ANALISI DEL PATRIMONIO EDILIZIO ESISTENTE**

ELENCO DEGLI EDIFICI DI PARTICOLARE VALORE CULTURALE ED AMBIENTALE NELLE ZONE AGRICOLE

Toponimo: **"Il Palazzetto"**Isolato: **8**Oggetto: **Abitazione rurale e annessi rustici**Scheda: **2C**

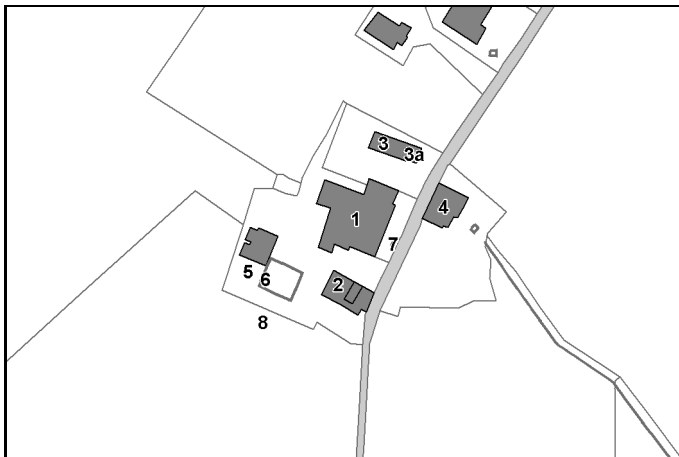
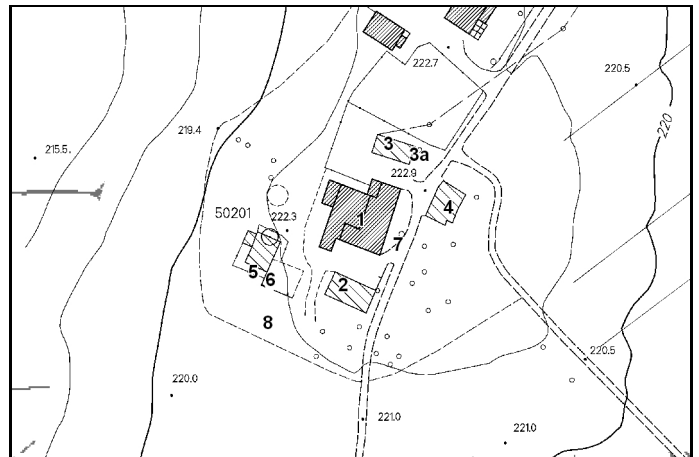
Edif. N°: **1** F. 3 Part **48**  
 Datazione: **Presente al 1825** Uso attuale: **Trasformato**  
 Dest. d'uso: **Civile abitazione temporanea**  
 Alterazioni Tipologiche: **Introduzione servizi**  
 Alterazioni Architettoniche Esterne: **Leggere**  
 Alterazioni Architettoniche Interne: **No data**  
 Stato di conservazione: **Medio**  
 Valore: **V**  
**Edificio a sviluppo diacronico in pietra su 2-3 piani, con corpi giustapposti in laterizio**

Edif. N°: **2** F. 3 Part **6**  
 Datazione: **Presente al 1825** Uso attuale: **Inutilizzato**  
 Dest. d'uso: **No data**  
 Alterazioni Tipologiche: **No data**  
 Alterazioni Architettoniche Esterne: **No data**  
 Alterazioni Architettoniche Interne: **No data**  
 Stato di conservazione: **Medio**  
 Valore: **V**  
**Stalla in muratura di pietra mista a laterizio on muro di recinzione in pietra**

Edif. N°: **3** F. 3 Part **47**  
 Datazione: **Presente al 1825** Uso attuale: **Originario**  
 Dest. d'uso: **No data**  
 Alterazioni Tipologiche: **No data**  
 Alterazioni Architettoniche Esterne: **No data**  
 Alterazioni Architettoniche Interne: **No data**  
 Stato di conservazione: **No data**  
 Valore: **V**  
**Fienile di pendio in pietra con grigliato e angolari in laterizio. Accesso con arco in laterizio**

Edif. N°: **3a** F. 3 Part **47**  
 Datazione: **Presente al 1825** Uso attuale: **Inutilizzato**  
 Dest. d'uso: **No data**  
 Alterazioni Tipologiche: **No data**  
 Alterazioni Architettoniche Esterne: **No data**  
 Alterazioni Architettoniche Interne: **No data**  
 Stato di conservazione: **Cattivo**  
 Valore: **V**  
**Rustico in pietra adiacente a 3**

Edif. N°: **4** F. 3 Part **7**  
 Datazione: **Presente al 1825** Uso attuale: **Inutilizzato**  
 Dest. d'uso: **No data**  
 Alterazioni Tipologiche: **No data**  
 Alterazioni Architettoniche Esterne: **No data**  
 Alterazioni Architettoniche Interne: **No data**  
 Stato di conservazione: **Cattivo**  
 Valore: **V**  
**Complesso di rustici in pietra e laterizio composto principalmente da fienile e stalla. Il fienile presenta grigliato in laterizio**

Edif. N°: **5** F. 3 Part **6**  
 Datazione: **Presente al 1825** Uso attuale: **Originario**  
 Dest. d'uso: **No data**  
 Alterazioni Tipologiche: **No data**  
 Alterazioni Architettoniche Esterne: **No data**  
 Alterazioni Architettoniche Interne: **No data**  
 Stato di conservazione: **Buono**  
 Valore: **CCA**  
**Tettoia con struttura portante in laterizio e copertura in coppi, uso fienile**

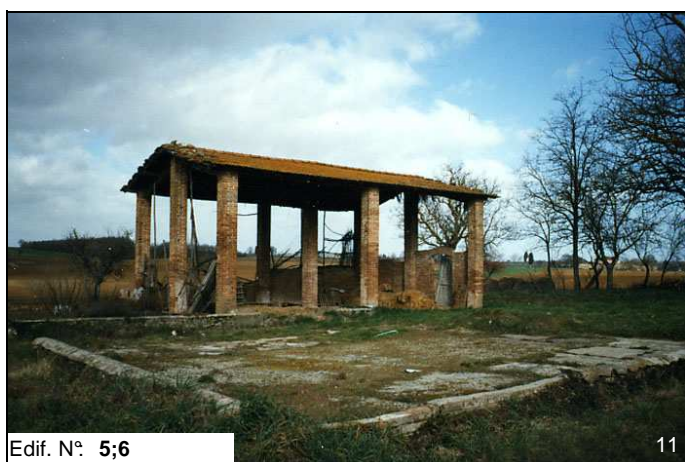
Edif. N° 5;6

Edif. N°:	<b>6</b>	F. 3	Part 6
Datazione:	<b>Presente al 1825</b>	Uso attuale:	<b>No data</b>
Dest. d'uso:	<b>No data</b>		
Alterazioni Tipologiche:	<b>No data</b>		
Alterazioni Architettoniche Esterne:	<b>No data</b>		
Alterazioni Architettoniche Interne:	<b>No data</b>		
Stato di conservazione:	<b>No data</b>		
Valore:	<b>V</b>		
<b>Aia lastricata in pietra</b>

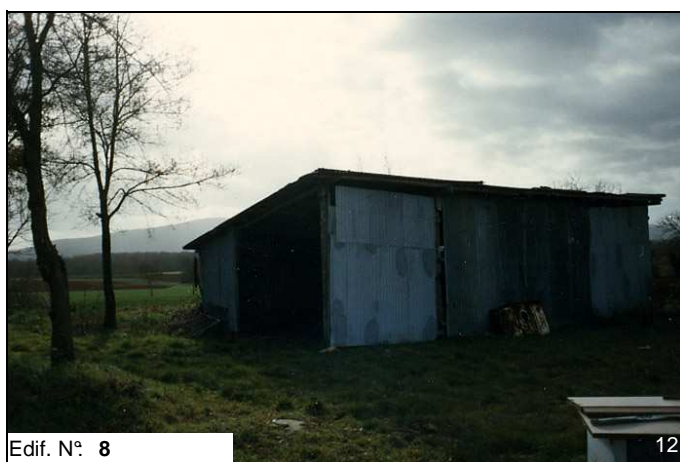
Edif. N° 8

Edif. N°:	<b>8</b>	F. 3	Part 10
Datazione:	<b>Presente al 1825</b>	Uso attuale:	<b>No data</b>
Dest. d'uso:	<b>No data</b>		
Alterazioni Tipologiche:	<b>No data</b>		
Alterazioni Architettoniche Esterne:	<b>No data</b>		
Alterazioni Architettoniche Interne:	<b>No data</b>		
Stato di conservazione:	<b>No data</b>		
Valore:	<b>N</b>		
<b>Baracca in lamiera</b>
