COMUNE DI MONTERIGGIONI: ANALISI DEL PATRIMONIO EDILIZIO ESISTENTE

ELENCO DEGLI EDIFICI DI PARTICOLARE VALORE CULTURALE ED AMBIENTALE NELLE ZONE AGRICOLE

Toponimo: "Casa Campone"

Scheda: 19C

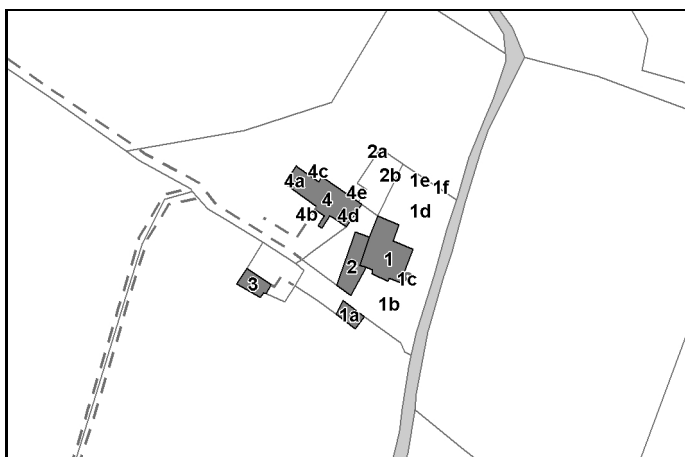
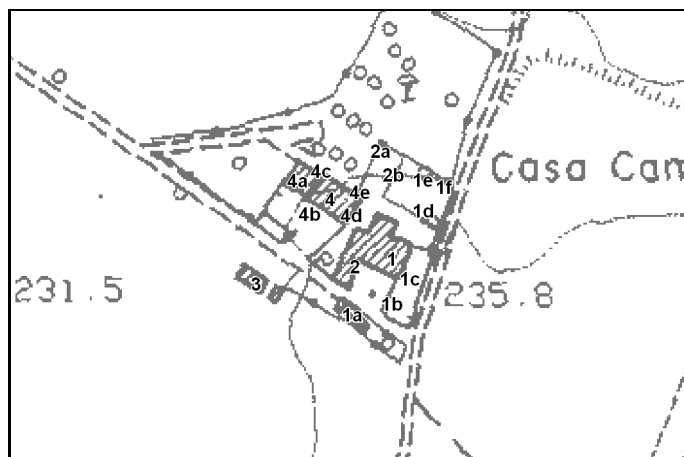
Edif. N°: **1** F. 10 Part 87
 Datazione: **Presente al 1825** Uso attuale: **Trasformato**
 Dest. d'uso: **Civile abitazione permanente**
 Alterazioni Tipologiche: **Frazionamento in più alloggi**
 Alterazioni Architettoniche Esterne: **Gravi**
 Alterazioni Architettoniche Interne: **No data**
 Stato di conservazione: **Buono**
 Valore: **SV**
Edificio a sviluppo diacronico in pietra parzialmente intonacata, su 2 piani con scala esterna aggiunta di accesso al piano 1

Edif. N°: **1a** F. 10 Part 87
 Datazione: **Presente al 1825** Uso attuale: **Trasformato**
 Dest. d'uso: **Altro uso**
 Alterazioni Tipologiche: **Introduzione servizi**
 Alterazioni Architettoniche Esterne: **Leggere**
 Alterazioni Architettoniche Interne: **No data**
 Stato di conservazione: **Buono**
 Valore: **SV**
Stalla in pietra con muro di recinzione in pietra

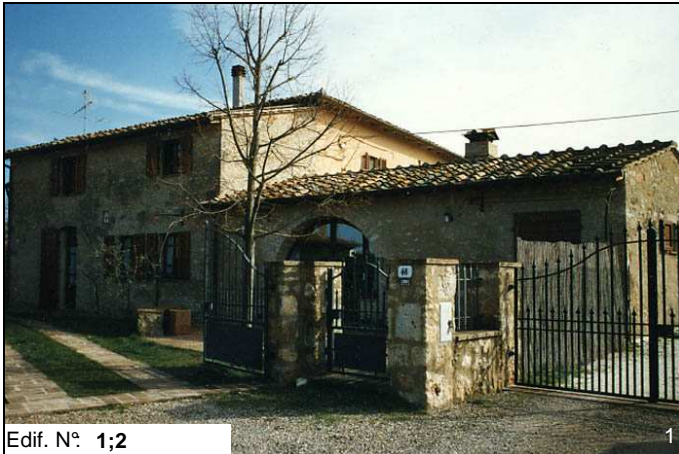
1

Edif. N°:	2	F. 10 Part	113
Datazione:	Presente al 1825	Usò attuale:	Trasformato
Dest. d'uso:	rustico trasformato in civile abitazione permanente		
Alterazioni Tipologiche:	Introduzione servizi		
Alterazioni Architettoniche Esterne:	Gravi		
Alterazioni Architettoniche Interne:	No data		
Stato di conservazione:	Buono		
Valore:	SV		
Rustico in pietra parzialmente intonacata su un piano

Edif. N° 1;2

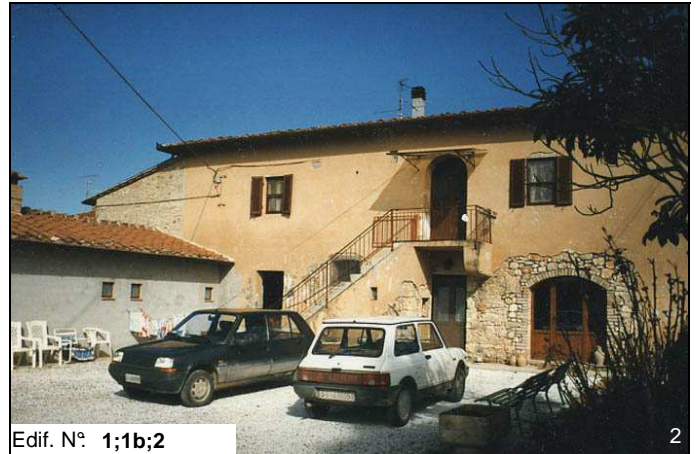
2

Edif. N°: **1b** F. 10 Part 87
 Datazione: **Presente al 1825** Uso attuale: **Trasformato**
 Dest. d'uso: **Altro uso**
 Alterazioni Tipologiche: **Introduzione servizi**
 Alterazioni Architettoniche Esterne: **No data**
 Alterazioni Architettoniche Interne: **No data**
 Stato di conservazione: **No data**
 Valore: **CCA**
Concimaia in pietra ora fioriera

Edif. N° 1;1b;2

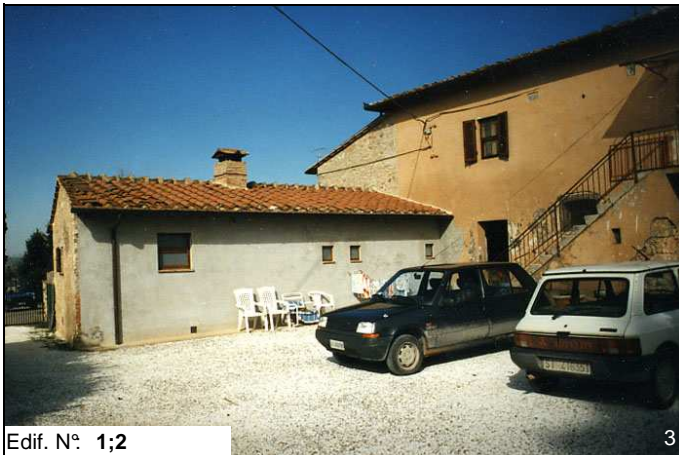
3

Edif. N° 1;2

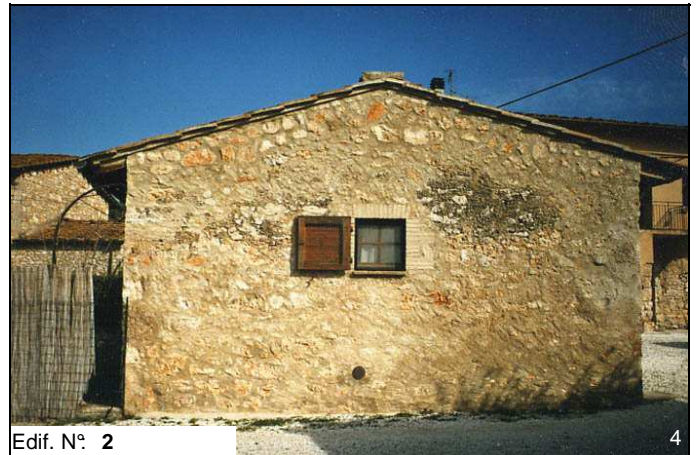
4

Edif. N° 2

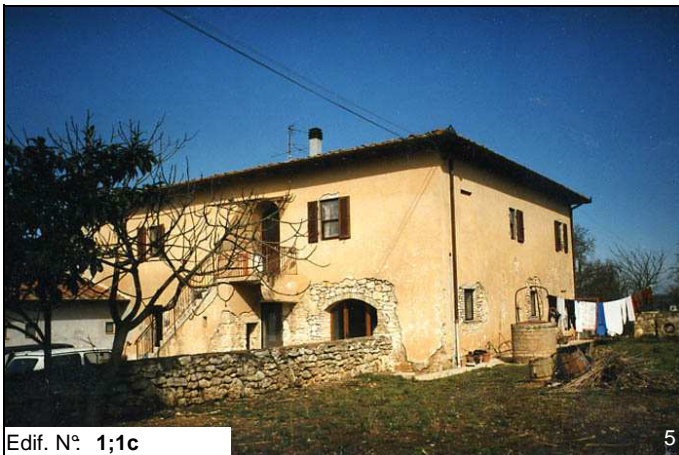
5

Edif. N°: **1c** F. 10 Part 87
 Datazione: **Presente al 1825** Uso attuale: **No data**
 Dest. d'uso: **No data**
 Alterazioni Tipologiche: **Introduzione servizi**
 Alterazioni Architettoniche Esterne: **No data**
 Alterazioni Architettoniche Interne: **No data**
 Stato di conservazione: **No data**
 Valore: **CCA**
Pozzo in laterizio

Edif. N° 1;1c

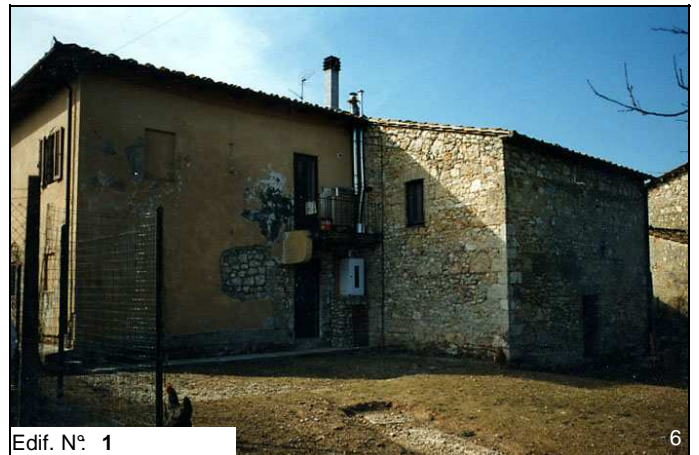
6

Edif. N° 1

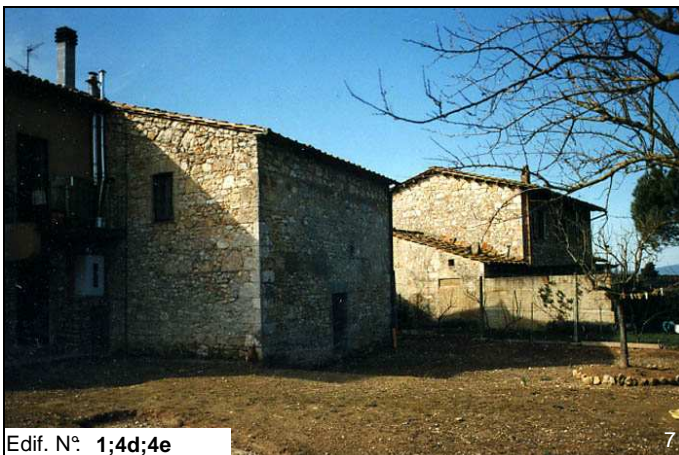
7

Edif. N°: **4d** F. 10 Part 89
Datazione: **Presente al 1825** Uso attuale: **Trasformato**
Dest. d'uso: **Altro uso**
Alterazioni Tipologiche: **Introduzione servizi**
Alterazioni Architettoniche Esterne: **Leggere**
Alterazioni Architettoniche Interne: **No data**
Stato di conservazione: **Buono**
Valore: **SV**
Rimessa in pietra annessa alla residenza

Edif. N°: **4e** F. 10 Part 89
Datazione: **Presente al 1825** Uso attuale: **No data**
Dest. d'uso: **No data**
Alterazioni Tipologiche: **Introduzione servizi**
Alterazioni Architettoniche Esterne: **No data**
Alterazioni Architettoniche Interne: **No data**
Stato di conservazione: **No data**
Valore: **N**
Recinzione a muro intonacato

Edif. N° 1;4d;4e

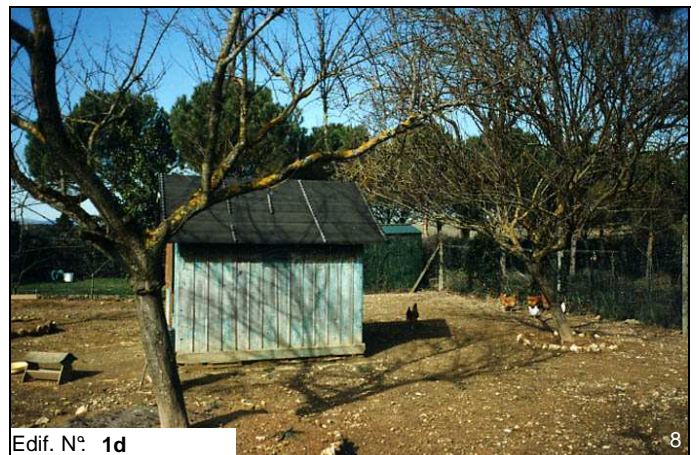
8

Edif. N°: **1d** F. 10 Part 87
 Datazione: **Presente al 1825** Uso attuale: **No data**
 Dest. d'uso: **No data**
 Alterazioni Tipologiche: **Introduzione servizi**
 Alterazioni Architettoniche Esterne: **No data**
 Alterazioni Architettoniche Interne: **No data**
 Stato di conservazione: **No data**
 Valore: **N**
Baracca in legno uso pollaio

Edif. N° 1d

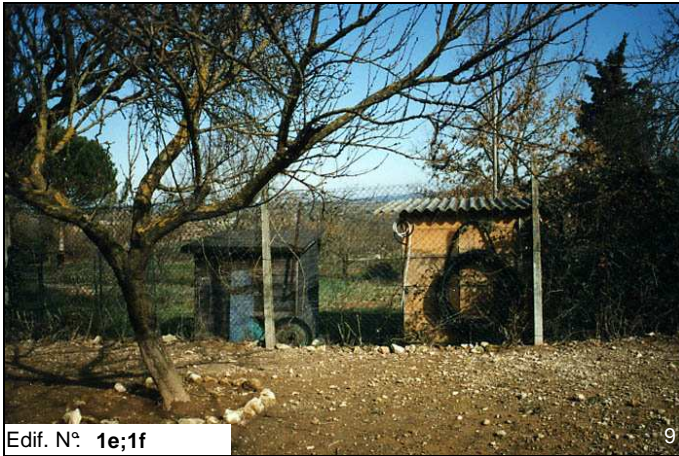
9

Edif. N°: **1e** F. 10 Part 89
 Datazione: **Presente al 1825** Uso attuale: **No data**
 Dest. d'uso: **No data**
 Alterazioni Tipologiche: **Introduzione servizi**
 Alterazioni Architettoniche Esterne: **No data**
 Alterazioni Architettoniche Interne: **No data**
 Stato di conservazione: **No data**
 Valore: **N**
Baracca in legno

Edif. N°:	1f	F. 10 Part	89
Datazione:	Presente al 1825	Usò attuale:	No data
Dest. d'uso:	No data		
Alterazioni Tipologiche:	Introduzione servizi		
Alterazioni Architettoniche Esterne:	No data		
Alterazioni Architettoniche Interne:	No data		
Stato di conservazione:	No data		
Valore:	N		
Baracca in legno e lamiera

Edif. N° 1e;1f

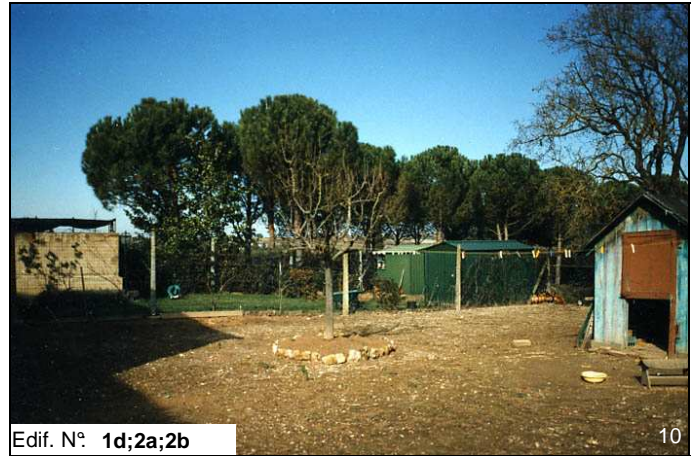
Edif. N°:	2a	F. 10 Part	118
Datazione:	Presente al 1825	Usò attuale:	No data
Dest. d'uso:	No data		
Alterazioni Tipologiche:	Introduzione servizi		
Alterazioni Architettoniche Esterne:	No data		
Alterazioni Architettoniche Interne:	No data		
Stato di conservazione:	No data		
Valore:	N		
Box in lamiera

Edif. N°:	2b	F. 10 Part	118
Datazione:	Presente al 1825	Usò attuale:	No data
Dest. d'uso:	No data		
Alterazioni Tipologiche:	Introduzione servizi		
Alterazioni Architettoniche Esterne:	No data		
Alterazioni Architettoniche Interne:	No data		
Stato di conservazione:	No data		
Valore:	N		
Box in lamiera

Edif. N° 1d;2a;2b

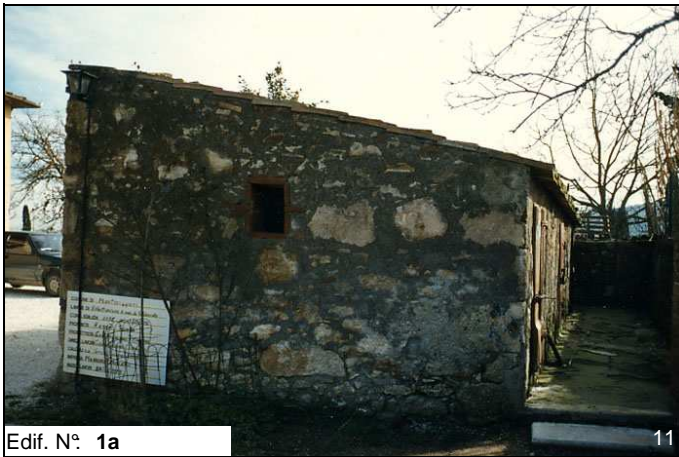
11

Edif. N° 1a

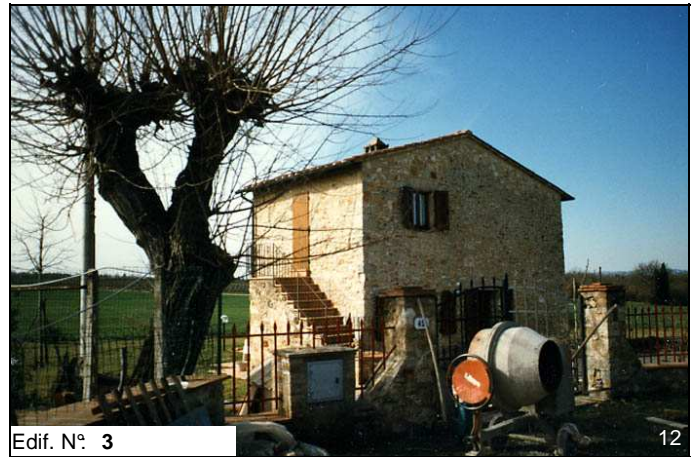
12

Edif. N°:	3	F. 10 Part	53
Datazione:	Presente al 1825	Usò attuale:	Trasformato
Dest. d'uso:	rustico trasformato in civile abitazione permanente		
Alterazioni Tipologiche:	Ristrutturazione distributiva		
Alterazioni Architettoniche Esterne:	Gravi		
Alterazioni Architettoniche Interne:	No data		
Stato di conservazione:	Buono		
Valore:	SV		
Fienile in pietra ora residenza su 2 piani con scala di accesso esterna sul fianco

Edif. N° 3

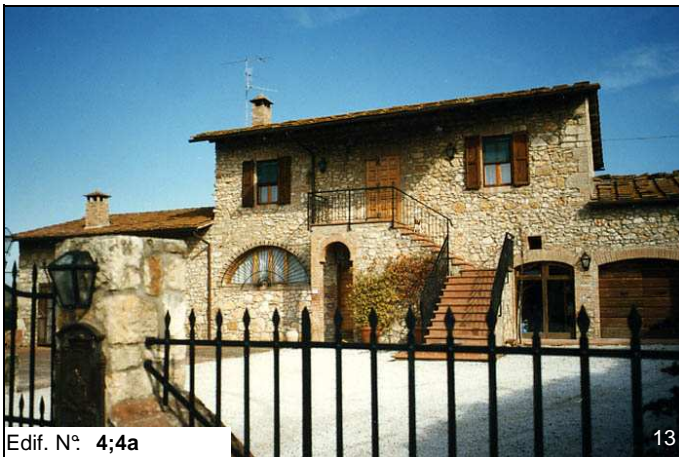
13

Edif. N°:	4	F. 10 Part	89
Datazione:	Presente al 1825	Usò attuale:	Trasformato
Dest. d'uso:	Civile abitazione permanente		
Alterazioni Tipologiche:	Ristrutturazione distributiva		
Alterazioni Architettoniche Esterne:	Gravi		
Alterazioni Architettoniche Interne:	No data		
Stato di conservazione:	Buono		
Valore:	SV		
Edificio in pietra a sviluppo diacronico su 2 piani, con accesso al primo tramite scala esterna

Edif. N°:	4a	F. 10 Part	89
Datazione:	Presente al 1825	Usò attuale:	Trasformato
Dest. d'uso:	No data		
Alterazioni Tipologiche:	Introduzione servizi		
Alterazioni Architettoniche Esterne:	Leggere		
Alterazioni Architettoniche Interne:	No data		
Stato di conservazione:	Buono		
Valore:	SV		
Rustico in pietra annesso alla residenza su un piano

Edif. N° 4;4a

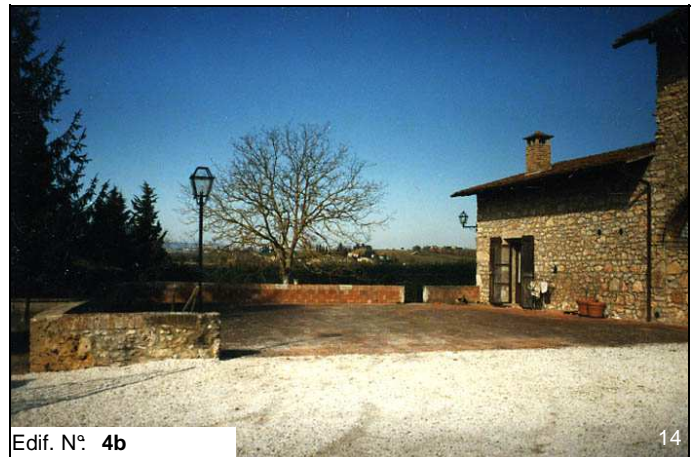
14

Edif. N°:	4b	F. 10 Part	89
Datazione:	Presente al 1825	Usò attuale:	No data
Dest. d'uso:	No data		
Alterazioni Tipologiche:	Introduzione servizi		
Alterazioni Architettoniche Esterne:	No data		
Alterazioni Architettoniche Interne:	No data		
Stato di conservazione:	No data		
Valore:	SV		
Aia lastricata in laterizio

Edif. N° 4b

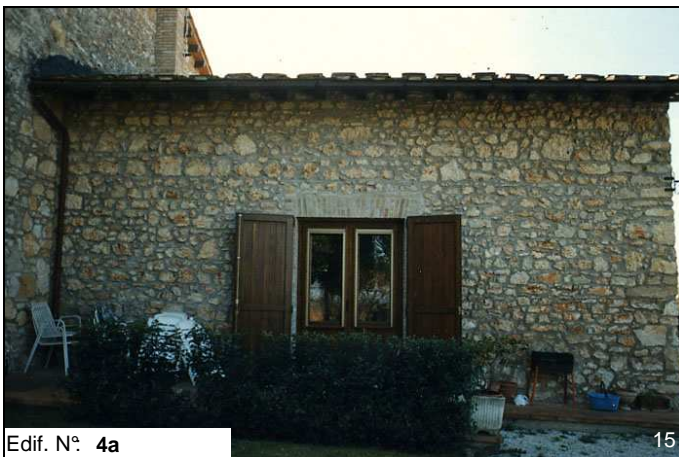
15

Edif. N° 4a

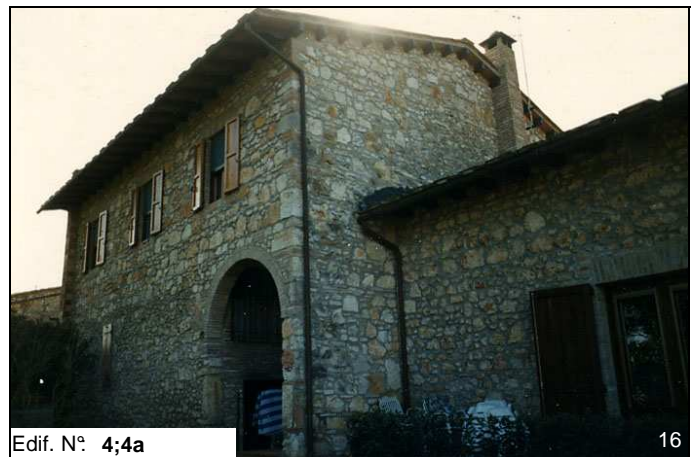
16

Edif. N° 4;4a

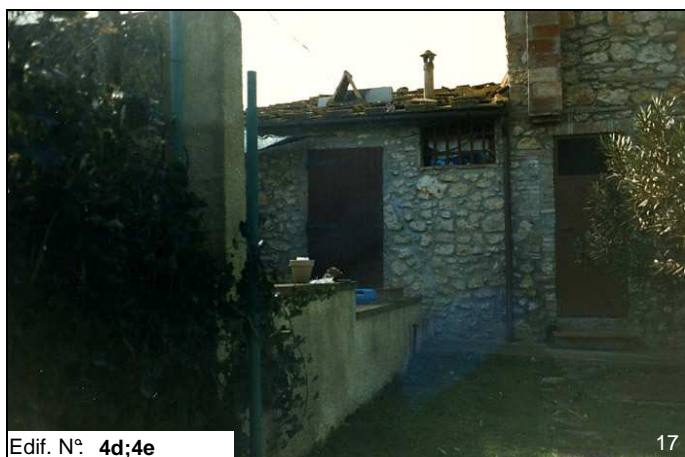
17

Edif. N° 4d;4e
