COMUNE DI MONTERIGGIONI: ANALISI DEL PATRIMONIO EDILIZIO ESISTENTE

ELENCO DEGLI EDIFICI DI PARTICOLARE VALORE CULTURALE ED AMBIENTALE NELLE ZONE AGRICOLE

Toponimo: "Acquaviva"

Scheda: 26CS\20C

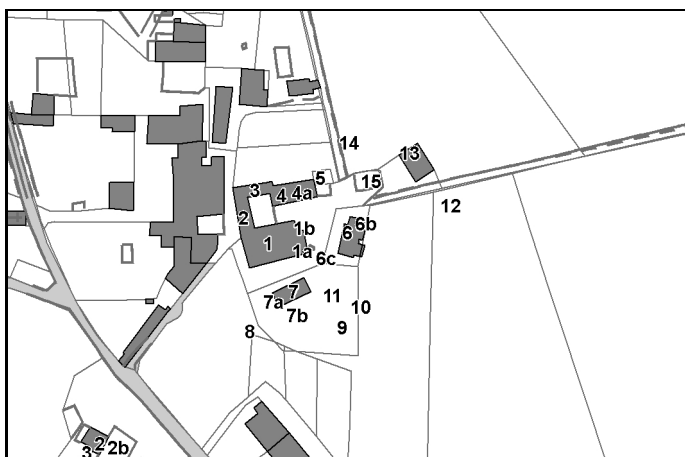
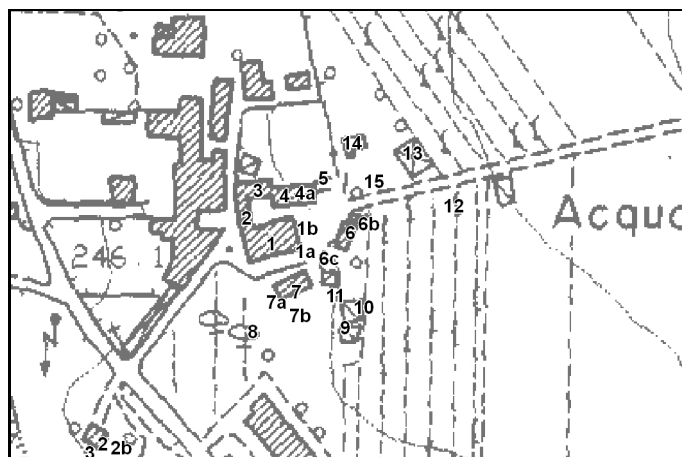
Edif. N°: **1** F. 11 Part 135
 Datazione: **Presente al 1825** Uso attuale: **Trasformato**
 Dest. d'uso: **Civile abitazione permanente**
 Alterazioni Tipologiche: **Frazionamento in più alloggi**
 Alterazioni Architettoniche Esterne: **Leggere**
 Alterazioni Architettoniche Interne: **No data**
 Stato di conservazione: **Buono**
 Valore: **V**
Edificio a sviluppo sincronico in pietra intonacata su due piani, con accesso al primo piano tramite scala esterna in lat.

Edif. N°: **1a** F. 11 Part 135
 Datazione: **Presente al 1825** Uso attuale: **No data**
 Dest. d'uso: **No data**
 Alterazioni Tipologiche: **No data**
 Alterazioni Architettoniche Esterne: **No data**
 Alterazioni Architettoniche Interne: **No data**
 Stato di conservazione: **No data**
 Valore: **N**
Tettoia sull'ingresso al piano primo

Edif. N°: **1b** F. 11 Part 129
 Datazione: **Presente al 1825** Uso attuale: **No data**
 Dest. d'uso: **No data**
 Alterazioni Tipologiche: **No data**
 Alterazioni Architettoniche Esterne: **No data**
 Alterazioni Architettoniche Interne: **No data**
 Stato di conservazione: **Buono**
 Valore: **V**
Pozzo chiuso in pietra e laterizio

Edif. N°: **2** F. 11 Part 135
 Datazione: **Presente al 1825** Uso attuale: **Trasformato**
 Dest. d'uso: **Altro uso**
 Alterazioni Tipologiche: **No data**
 Alterazioni Architettoniche Esterne: **No data**
 Alterazioni Architettoniche Interne: **No data**
 Stato di conservazione: **Medio**
 Valore: **V**
Tettoia con struttura in pietra uso rimessa

Edif. N°: **3** F. 11 Part 135
 Datazione: **Presente al 1825** Uso attuale: **Inutilizzato**
 Dest. d'uso: **No data**
 Alterazioni Tipologiche: **No data**
 Alterazioni Architettoniche Esterne: **Leggere**
 Alterazioni Architettoniche Interne: **No data**
 Stato di conservazione: **Medio**
 Valore: **V**
Parata in pietra misto laterizio con tre aperture a arco, trasformata in porcaia

Edif. N°: **4** F. 11 Part 135
 Datazione: **Presente al 1825** Uso attuale: **Trasformato**
 Dest. d'uso: **Altro uso**
 Alterazioni Tipologiche: **No data**
 Alterazioni Architettoniche Esterne: **No data**
 Alterazioni Architettoniche Interne: **No data**
 Stato di conservazione: **Medio**
 Valore: **V**
Rustico in pietra misto lat. con volta ribassata svasata in laterizio all'entrata della corte, uso rimessa

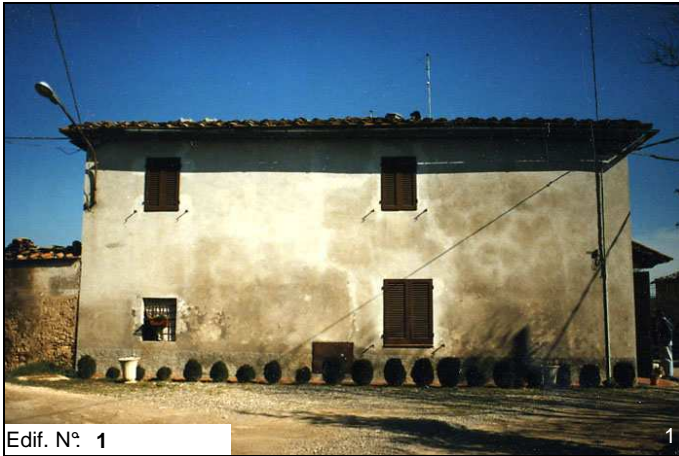
Edif. N° 1

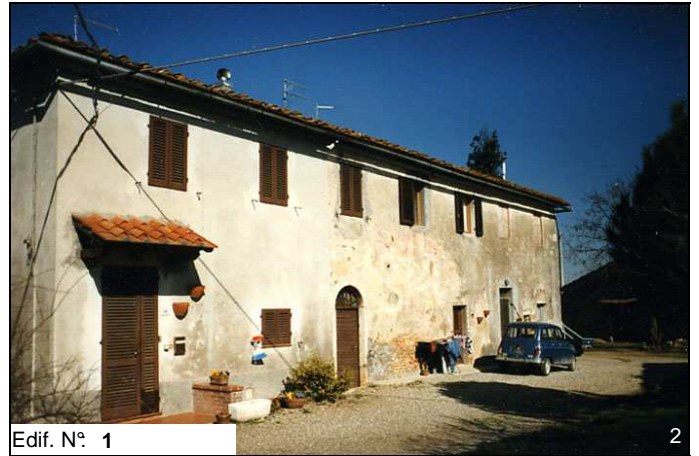
2

Edif. N° 1

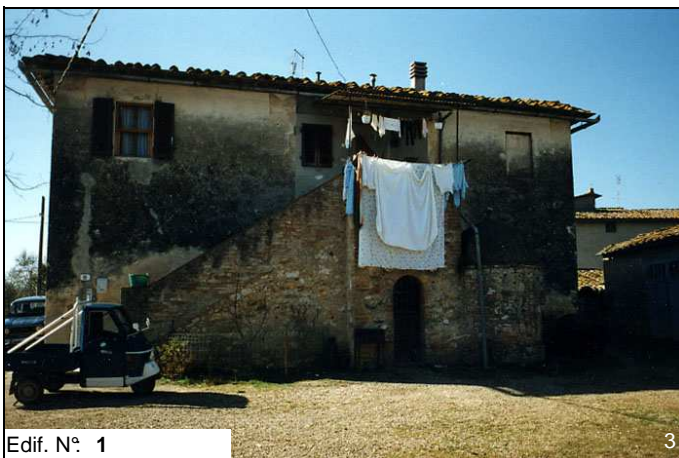
3

Edif. N° 1

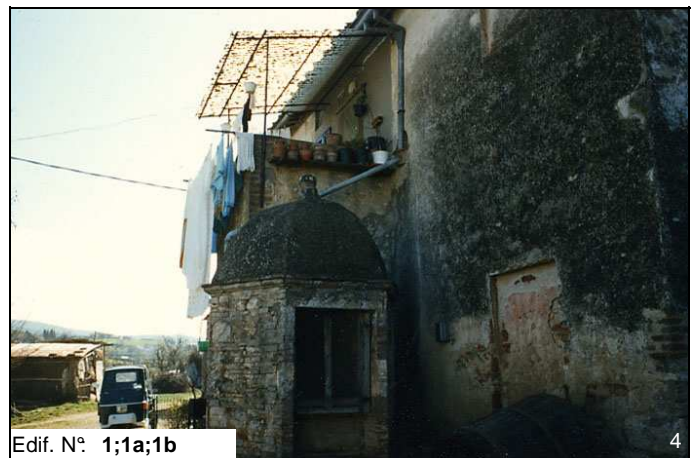
4

Edif. N° 1;1a;1b

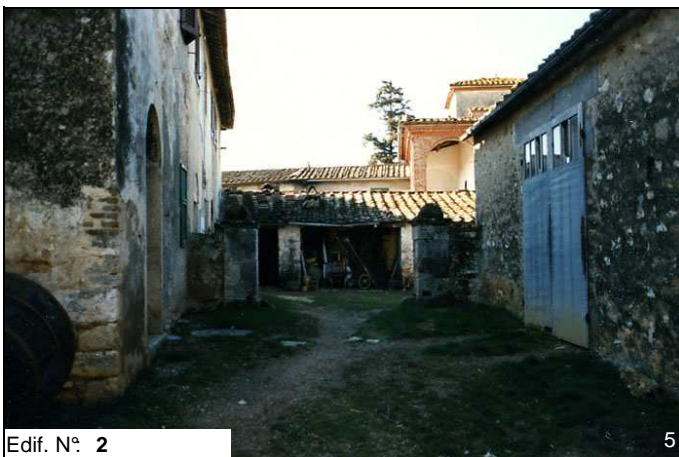
5

Edif. N° 2

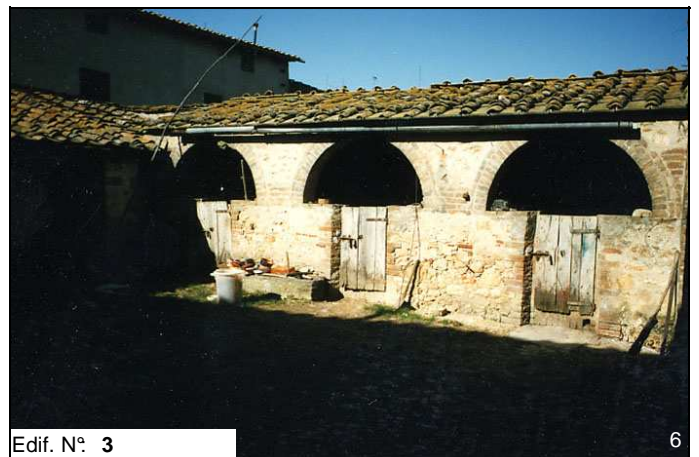
6

Edif. N° 3

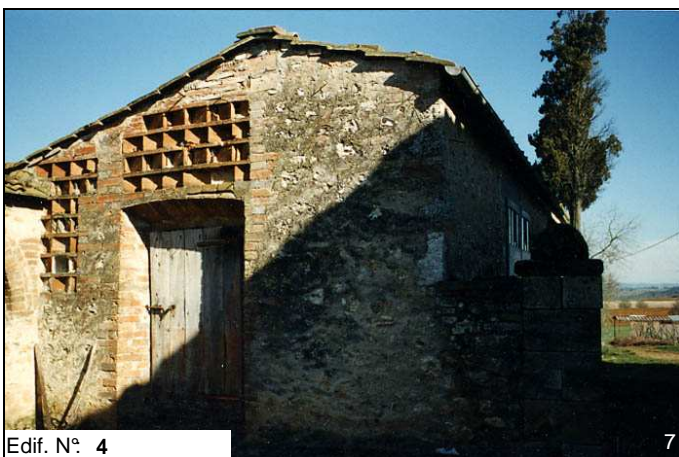
7

Edif. N° 4

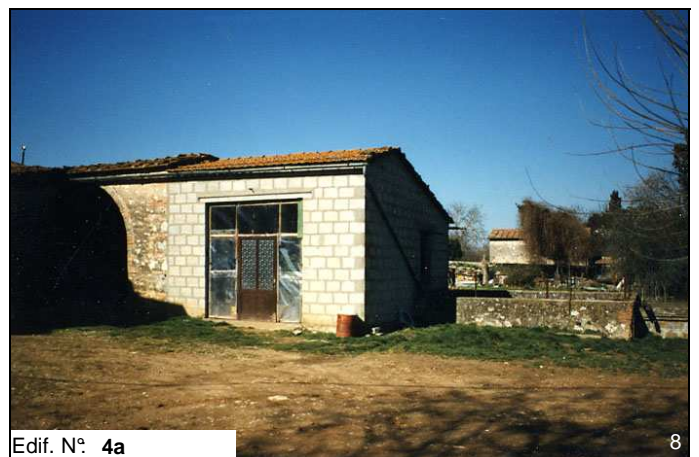
8

Edif. N°: 4a	F. 11 Part 135
Datazione: Presente al 1825	Uso attuale: No data
Dest. d'uso: No data	
Alterazioni Tipologiche: No data	
Alterazioni Architettoniche Esterne: No data	
Alterazioni Architettoniche Interne: No data	
Stato di conservazione: No data	
Valore: N	
Espansione adiacente a 4 in mattoni di cemento

Edif. N° 4a

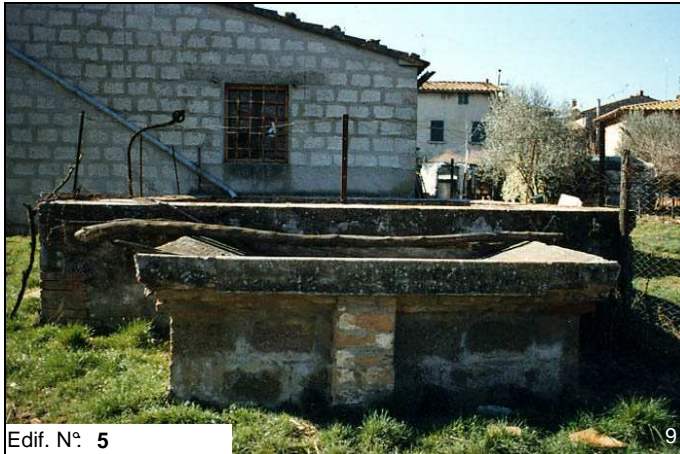
9

Edif. N°: 5	F. 11 Part 136
Datazione: Presente al 1825	Uso attuale: Originario
Dest. d'uso: No data	
Alterazioni Tipologiche: No data	
Alterazioni Architettoniche Esterne: No data	
Alterazioni Architettoniche Interne: No data	
Stato di conservazione: Buono	
Valore: SV	
Vasca in pietra di raccolta acqua pioivana e lavatoio adiacente

Edif. N° 5

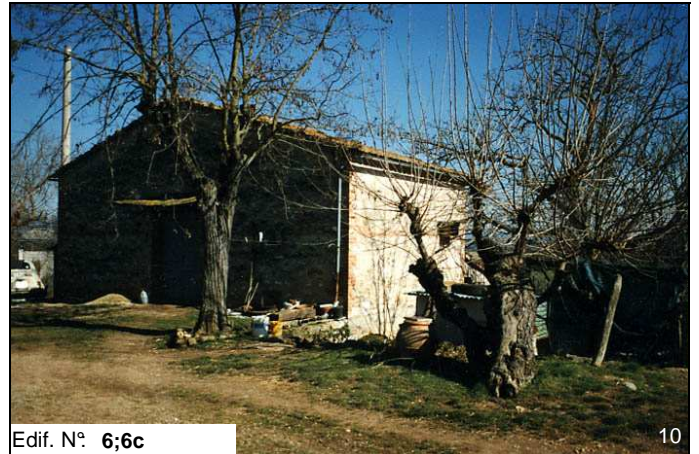
10

Edif. N°: 6	F. 11 Part 130
Datazione: Presente al 1825	Uso attuale: Originario
Dest. d'uso: No data	
Alterazioni Tipologiche: No data	
Alterazioni Architettoniche Esterne: No data	
Alterazioni Architettoniche Interne: No data	
Stato di conservazione: Buono	
Valore: V	
Fienile di pendio in pietra e laterizio

Edif. N°: 6c	F. 11 Part 130
Datazione: Presente al 1825	Uso attuale: No data
Dest. d'uso: No data	
Alterazioni Tipologiche: No data	
Alterazioni Architettoniche Esterne: No data	
Alterazioni Architettoniche Interne: No data	
Stato di conservazione: No data	
Valore: N	
Recinzione con baracche per cani

Edif. N° 6;6c

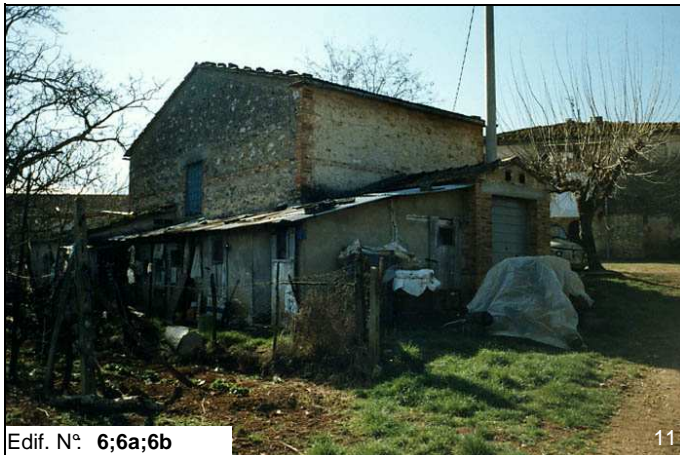
Edif. N°: 6a	F. 11 Part 130
Datazione: Presente al 1825	Uso attuale: Trasformato
Dest. d'uso: Altro uso	
Alterazioni Tipologiche: No data	
Alterazioni Architettoniche Esterne: No data	
Alterazioni Architettoniche Interne: No data	
Stato di conservazione: Buono	
Valore: N	
Legnaia in laterizio

Edif. N°: 6b	F. 11 Part 130
Datazione: Presente al 1825	Uso attuale: Inutilizzato
Dest. d'uso: No data	
Alterazioni Tipologiche: No data	
Alterazioni Architettoniche Esterne: No data	
Alterazioni Architettoniche Interne: No data	
Stato di conservazione: Medio	
Valore: N	
Stalla per maiali in muratura intonacata e rimessa in muratura

Edif. N° 6;6a;6b

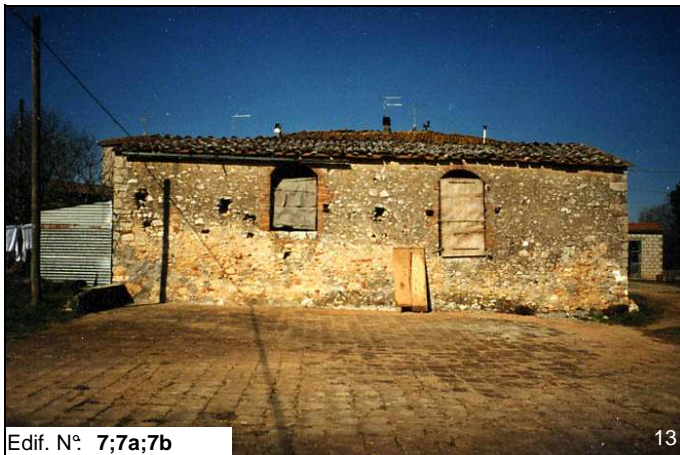
13

Edif. N°: 7	F. 11 Part 12
Datazione: Presente al 1825	Uso attuale: Trasformato
Dest. d'uso: Altro uso	
Alterazioni Tipologiche: No data	
Alterazioni Architettoniche Esterne: No data	
Alterazioni Architettoniche Interne: No data	
Stato di conservazione: Medio	
Valore: V	
Fienile in pietra con conci angolari in pietra e mostre in laterizio alle aperture ad arco

Edif. N°: 7a	F. 11 Part 12
Datazione: Presente al 1825	Uso attuale: No data
Dest. d'uso: No data	
Alterazioni Tipologiche: No data	
Alterazioni Architettoniche Esterne: No data	
Alterazioni Architettoniche Interne: No data	
Stato di conservazione: No data	
Valore: N	
Baracca in lamiera

Edif. N°: 7b	F. 11 Part 12
Datazione: Presente al 1825	Usò attuale: No data
Dest. d'uso: No data	
Alterazioni Tipologiche: No data	
Alterazioni Architettoniche Esterne: No data	
Alterazioni Architettoniche Interne: No data	
Stato di conservazione: No data	
Valore: V	
Aia lastricata in laterizio

Edif. N° 7;7a;7b

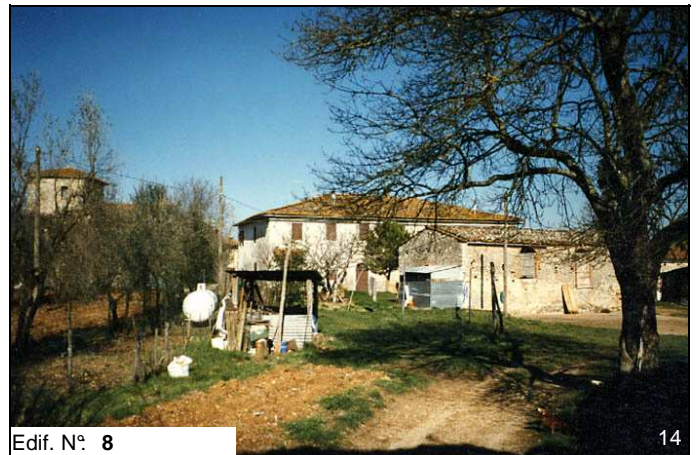
14

Edif. N°: 8	F. 11 Part 120
Datazione: Presente al 1825	Usò attuale: No data
Dest. d'uso: No data	
Alterazioni Tipologiche: No data	
Alterazioni Architettoniche Esterne: No data	
Alterazioni Architettoniche Interne: No data	
Stato di conservazione: No data	
Valore: N	
Tettoia precaria

Edif. N° 8

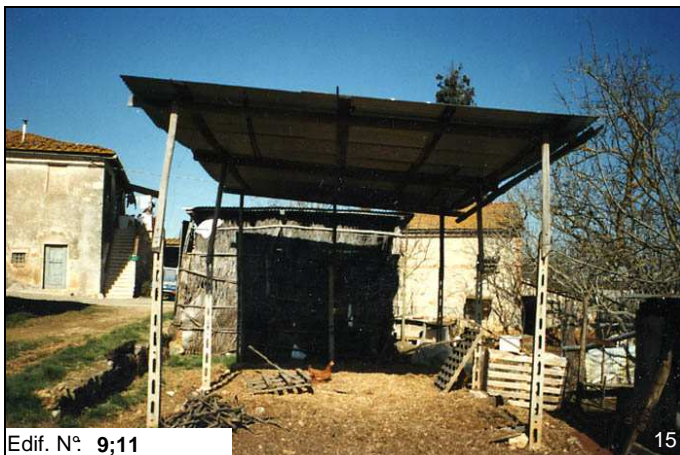
15

Edif. N°: 9	F. 11 Part 12
Datazione: Presente al 1825	Usò attuale: No data
Dest. d'uso: No data	
Alterazioni Tipologiche: No data	
Alterazioni Architettoniche Esterne: No data	
Alterazioni Architettoniche Interne: No data	
Stato di conservazione: No data	
Valore: N	
Tettoia precaria

Edif. N°: 11	F. 11 Part 12
Datazione: Presente al 1825	Usò attuale: No data
Dest. d'uso: No data	
Alterazioni Tipologiche: No data	
Alterazioni Architettoniche Esterne: No data	
Alterazioni Architettoniche Interne: No data	
Stato di conservazione: No data	
Valore: N	
Tettoia precaria

Edif. N° 9;11

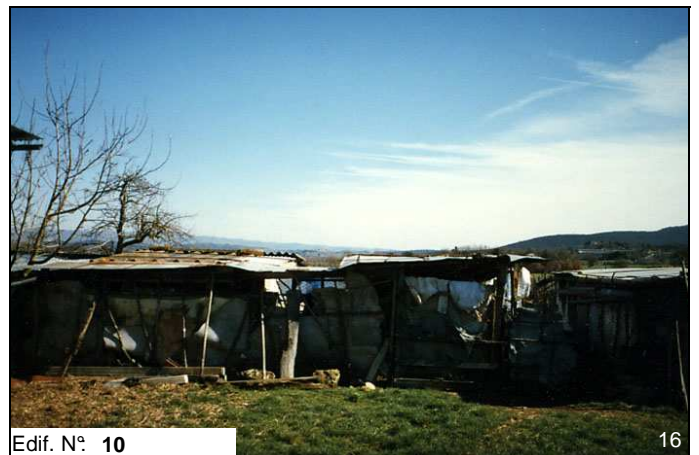
16

Edif. N°: 10	F. 11 Part 12
Datazione: Presente al 1825	Usò attuale: No data
Dest. d'uso: No data	
Alterazioni Tipologiche: No data	
Alterazioni Architettoniche Esterne: No data	
Alterazioni Architettoniche Interne: No data	
Stato di conservazione: No data	
Valore: N	
Baracche in lamiera

Edif. N° 10

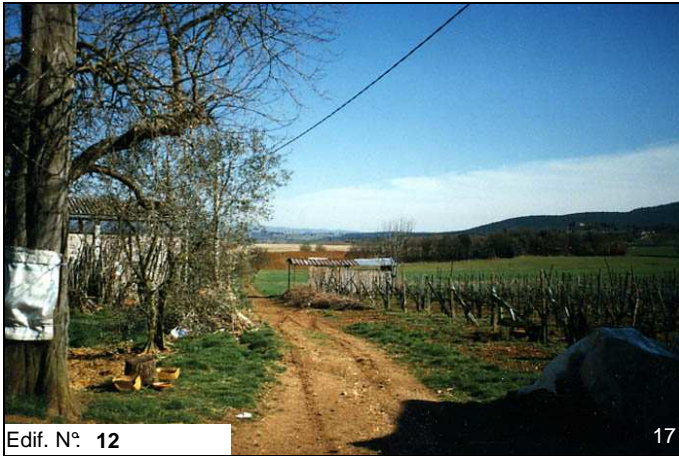
17

Edif. N°: 12	F. 11 Part 15
Datazione: Presente al 1825	Usò attuale: No data
Dest. d'uso: No data	
Alterazioni Tipologiche: No data	
Alterazioni Architettoniche Esterne: No data	
Alterazioni Architettoniche Interne: No data	
Stato di conservazione: No data	
Valore: N	
Tettoia precaria

Edif. N° 12

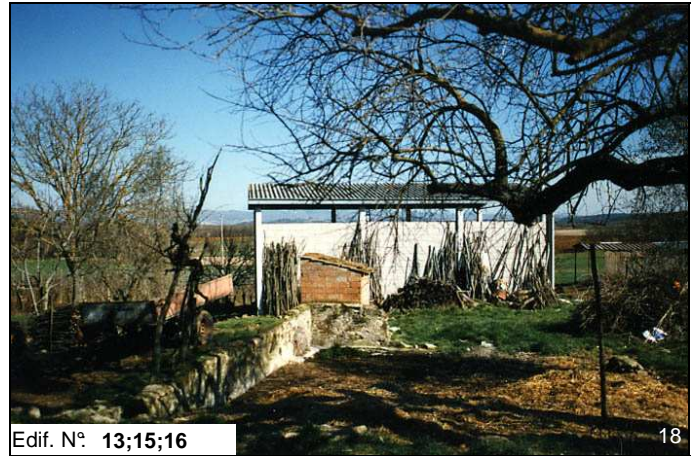
18

Edif. N°: 13	F. 10 Part 141
Datazione: Presente al 1825	Usò attuale: No data
Dest. d'uso: No data	
Alterazioni Tipologiche: No data	
Alterazioni Architettoniche Esterne: No data	
Alterazioni Architettoniche Interne: No data	
Stato di conservazione: No data	
Valore: N	
Tettoia precaria

Edif. N°: 15 F. 11 Part 129
Datazione: **Presente al 1825** Uso attuale: **Originario**
Dest. d'uso: **No data**
Alterazioni Tipologiche: **No data**
Alterazioni Architettoniche Esterne: **Assenti**
Alterazioni Architettoniche Interne: **No data**
Stato di conservazione: **Medio**
Valore: **CCA**
Concimaia in pietra

Edif. N° 13;15;16

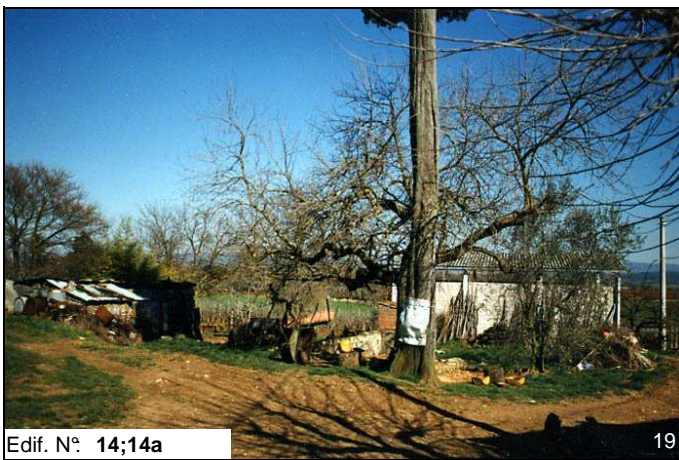
19

Edif. N°: 14	F. 10 Part 78
Datazione: Presente al 1825	Usò attuale: No data
Dest. d'uso: No data	
Alterazioni Tipologiche: No data	
Alterazioni Architettoniche Esterne: No data	
Alterazioni Architettoniche Interne: No data	
Stato di conservazione: No data	
Valore: N	
Baracche in lamiera

Edif. N°: 14a F. 10 Part 78
Datazione: **Presente al 1825** Uso attuale: **No data**
Dest. d'uso: **No data**
Alterazioni Tipologiche: **No data**
Alterazioni Architettoniche Esterne: **No data**
Alterazioni Architettoniche Interne: **No data**
Stato di conservazione: **No data**
Valore: **N**
Baracche in lamiera

Edif. N° 14;14a
