COMUNE DI MONTERIGGIONI: ANALISI DEL PATRIMONIO EDILIZIO ESISTENTE

ELENCO DEGLI EDIFICI DI PARTICOLARE VALORE CULTURALE ED AMBIENTALE NELLE ZONE AGRICOLE

Toponimo: **"Podere Soldarelli"**Isolato: **8**Oggetto: **Abitazione rurale e annessi rustici**Scheda: **26CS\30C**

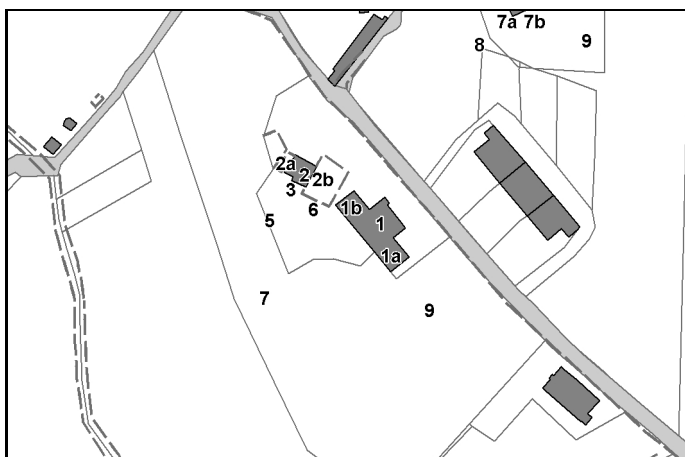
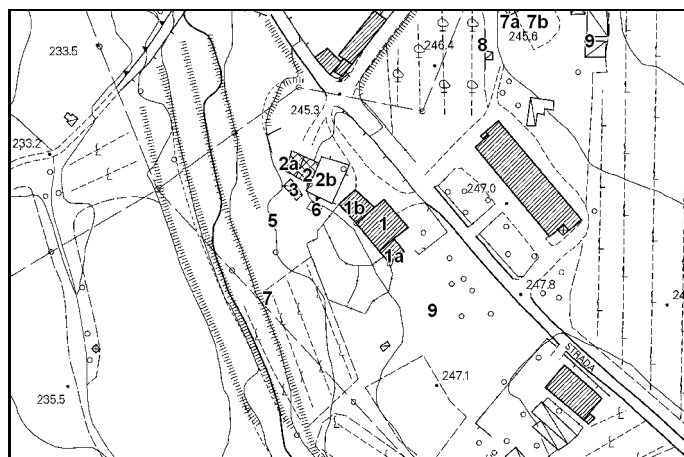
Edif. N°: **1** F. 9 Part 21
 Datazione: **1825-1935** Uso attuale: **Trasformato**
 Dest. d'uso: **Civile abitazione permanente**
 Alterazioni Tipologiche: **Ristrutturazione distributiva**
 Alterazioni Architettoniche Esterne: **Leggere**
 Alterazioni Architettoniche Interne: **No data**
 Stato di conservazione: **Buono**
 Valore: **V**

Edificio di pendio in pietra a sviluppo diacronico, su 2-3 piani con mostre in lat. alle finestre e scala esterna in pietra di accesso al primo piano

Edif. N°: **1a** F. 9 Part 21
 Datazione: **1825-1935** Uso attuale: **Trasformato**
 Dest. d'uso: **Civile abitazione permanente**
 Alterazioni Tipologiche: **No data**
 Alterazioni Architettoniche Esterne: **Assenti**
 Alterazioni Architettoniche Interne: **No data**
 Stato di conservazione: **Buono**
 Valore: **V**

Rustico in pietra su 2-3 piani

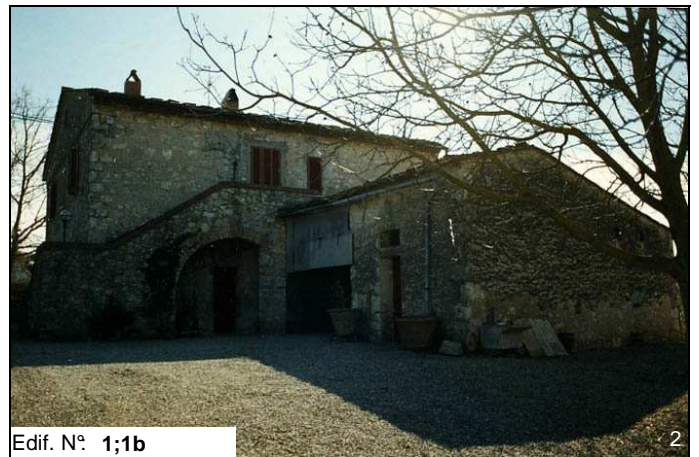
Edif. N° 1;1b

Rustico di pendio in pietra uso rimessa

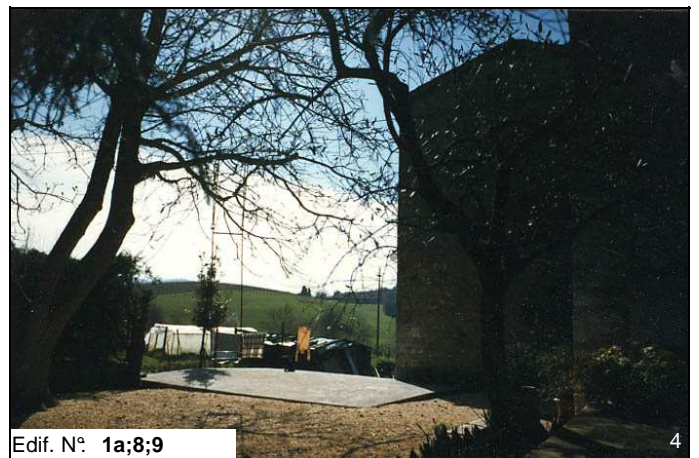
Edif. N° 1a;8;9

Edif. N°: 8	F. 9 Part 229
Datazione: 1825-1935	Uso attuale: No data
Dest. d'uso: No data	
Alterazioni Tipologiche: No data	
Alterazioni Architettoniche Esterne: No data	
Alterazioni Architettoniche Interne: No data	
Stato di conservazione: No data	
Valore: N	
Baracca in legno e lamiera

Edif. N°: 9	F. 9 Part 229
Datazione: 1825-1935	Uso attuale: No data
Dest. d'uso: No data	
Alterazioni Tipologiche: No data	
Alterazioni Architettoniche Esterne: No data	
Alterazioni Architettoniche Interne: No data	
Stato di conservazione: No data	
Valore: N	
Serra in metallo e nylon

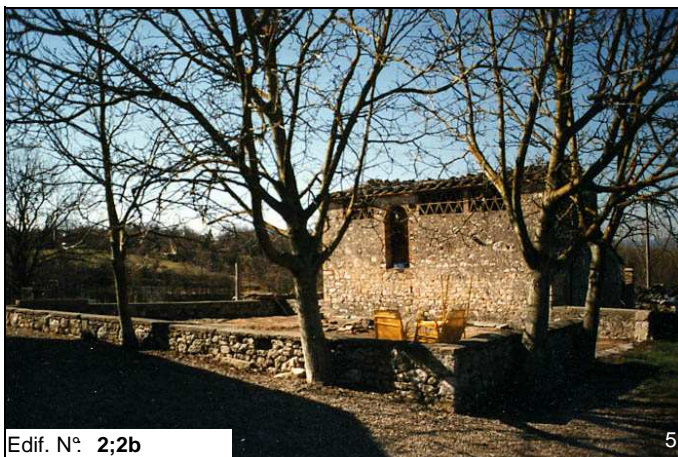
Edif. N° 2;2b

Fienile di pendio in pietra con grigliato in laterizio

Edif. N°: **2b** F. 9 Part 21
 Datazione: **1825-1935** Uso attuale: **No data**
 Dest. d'uso: **No data**
 Alterazioni Tipologiche: **No data**
 Alterazioni Architettoniche Esterne: **No data**
 Alterazioni Architettoniche Interne: **No data**
 Stato di conservazione: **Cattivo**
 Valore: **V**

Aia lastricata in laterizio

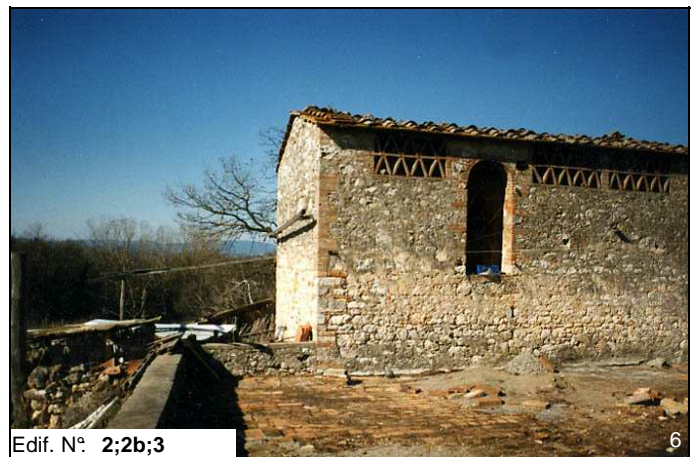
Edif. N° 2;2b;3

Edif. N°: 3	F. 9 Part 21
Datazione: 1825-1935	Uso attuale: Trasformato
Dest. d'uso: Altro uso	
Alterazioni Tipologiche: No data	
Alterazioni Architettoniche Esterne: No data	
Alterazioni Architettoniche Interne: No data	
Stato di conservazione: Cattivo	
Valore: N	
Rustici in pietra coperti in lamiera

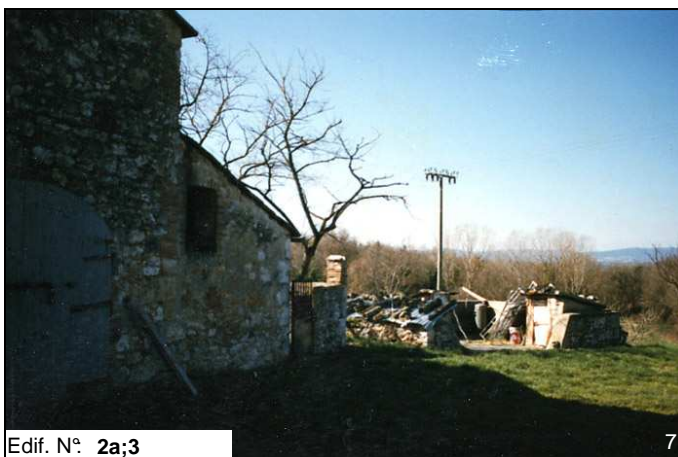
Edif. N° 2a;3

Stalla per maiali in pietra con muro di recinzione in pietra

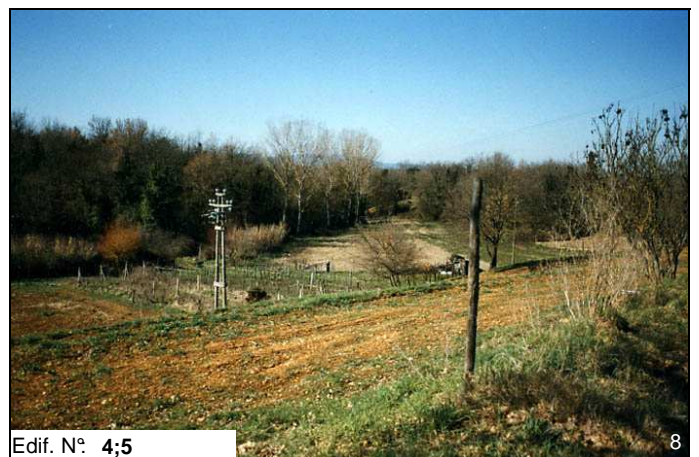
Edif. N° 4;5

Edif. N°: 4	F. 9 Part 21
Datazione: 1825-1935	Uso attuale: No data
Dest. d'uso: No data	
Alterazioni Tipologiche: No data	
Alterazioni Architettoniche Esterne: No data	
Alterazioni Architettoniche Interne: No data	
Stato di conservazione: No data	
Valore: N	
Baracca precaria in legno

Edif. N°: 5	F. 9 Part 21
Datazione: 1825-1935	Uso attuale: No data
Dest. d'uso: No data	
Alterazioni Tipologiche: No data	
Alterazioni Architettoniche Esterne: No data	
Alterazioni Architettoniche Interne: No data	
Stato di conservazione: No data	
Valore: N	
Baracca precaria in legno

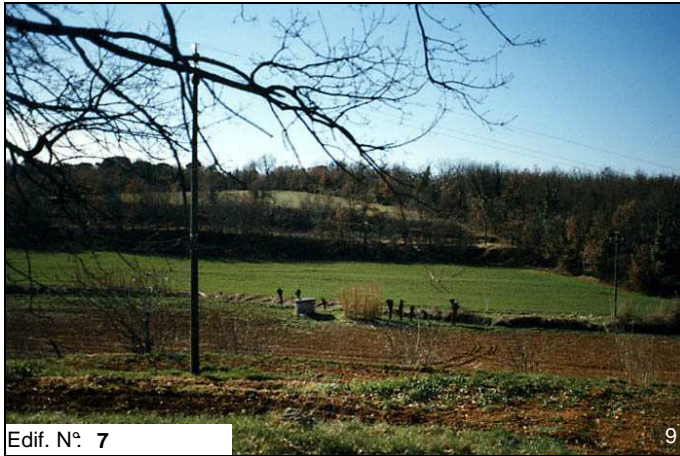
Edif. N° 7

Edif. N°: 7	F. 9 Part 229
Datazione: 1825-1935	Uso attuale: No data
Dest. d'uso: No data	
Alterazioni Tipologiche: No data	
Alterazioni Architettoniche Esterne: No data	
Alterazioni Architettoniche Interne: No data	
Stato di conservazione: No data	
Valore: V	
Pozzo in pietra
