COMUNE DI MONTERIGGIONI: ANALISI DEL PATRIMONIO EDILIZIO ESISTENTE

ELENCO DEGLI EDIFICI DI PARTICOLARE VALORE CULTURALE ED AMBIENTALE NELLE ZONE AGRICOLE

Toponimo: **Casagrande**Isolato: **9**Oggetto: **Abitazione rurale e annessi rustici**Scheda: **1C**

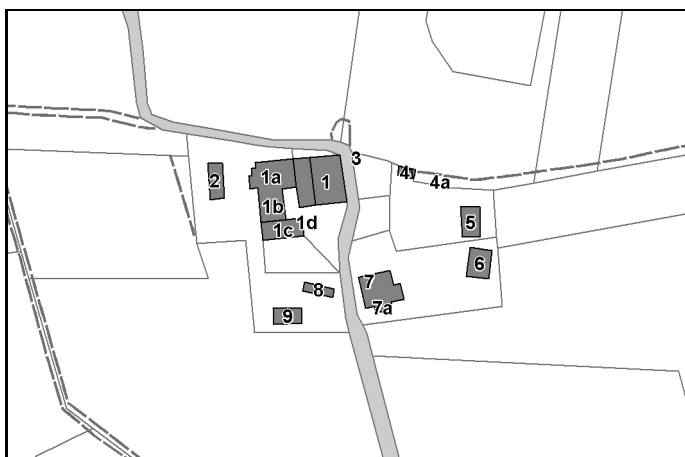
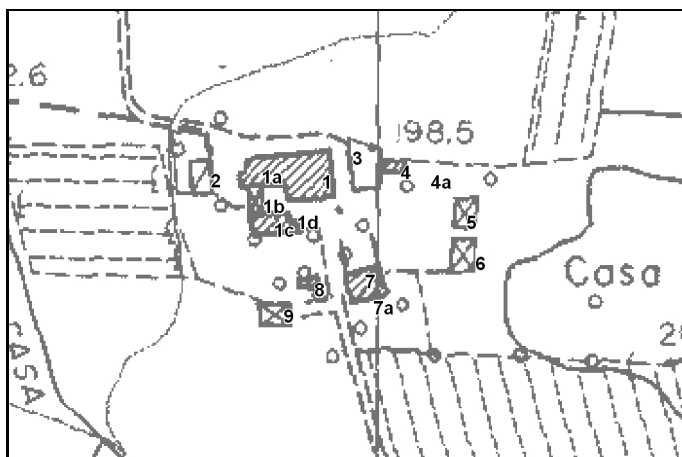
Edif. N°: **1** F. 6 Part 45
 Datazione: **Presente al 1825** Uso attuale: **No data**
 Dest. d'uso: **Abitazione di addetti all'agricoltura**
 Alterazioni Tipologiche: **Frazionamento in più alloggi**
 Alterazioni Architettoniche Esterne: **Gravi**
 Alterazioni Architettoniche Interne: **No data**
 Stato di conservazione: **Buono**
 Valore: **V**

Casa colonica, sviluppo sincr.unit., 2p, abitazione sovrapp.a rustici separati e giustapp.Accesso abit. da scala est.recente, parallela al fronte O; al pt accesso ai rustici da arco in mattoni centrale fronte S. Intonacata, copert. padiglione

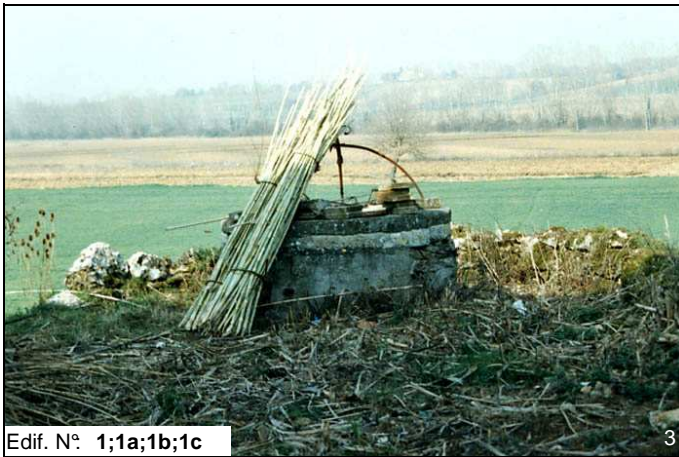
Edif. N° 1;1a;1b;1c

Abitazione di addetti agric. a 2p, ristrutturata, sviluppo unit.sincr. corpo doppio, in aderenza a O a 1, muratura intonacata, accesso all'abitazione da scala esterna recente giustpp. sul fronte O

Parata in muratura intonacta; 2 p, apertura a arco e aperture in grigliato sul fronte O, copertura a capanna

Annesso rustico a 2p, ristrutturato con rialzamento del 1°p, con accesso al 1°p da scala esterna perpendicolare al fronte

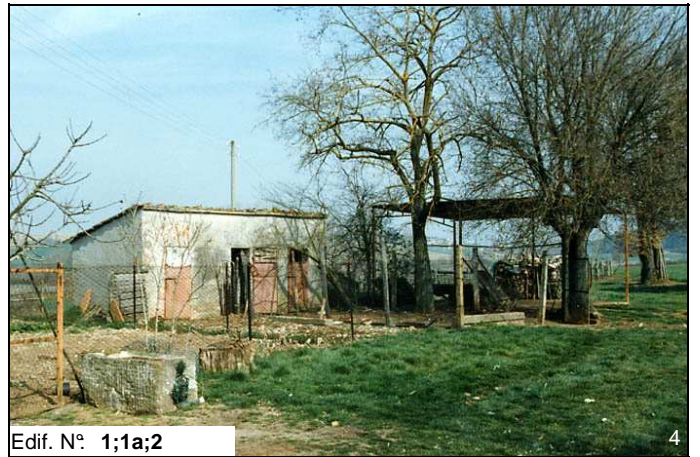
Edif. N° 1;1a;2

Annesso in muratura 1p

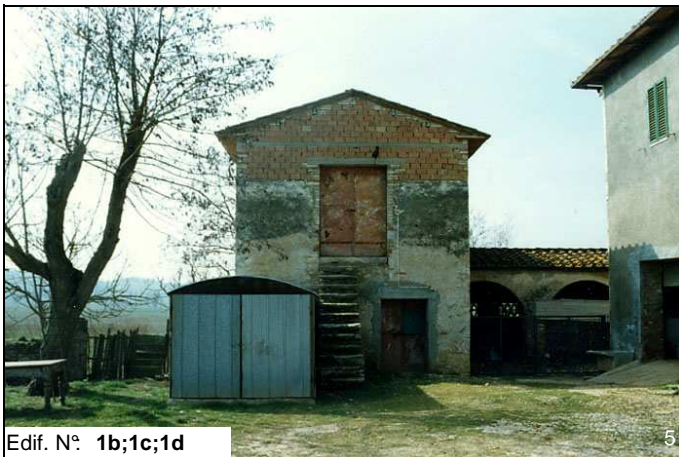
Edif. N° 1b;1c;1d

Box in lamiera

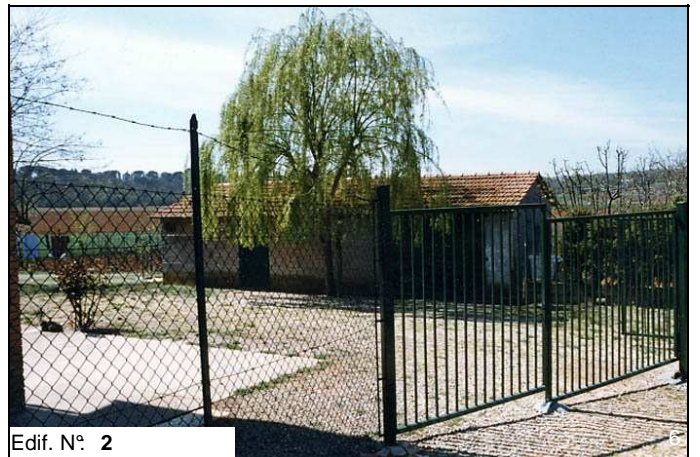
Edif. N° 2

Edif. N°: **2** F. 6 Part 88
 Datazione: **No data** Uso attuale: **No data**
 Dest. d'uso: **Rustico**
 Alterazioni Tipologiche: **No data**
 Alterazioni Architettoniche Esterne: **No data**
 Alterazioni Architettoniche Interne: **No data**
 Stato di conservazione: **Buono**
 Valore: **N**

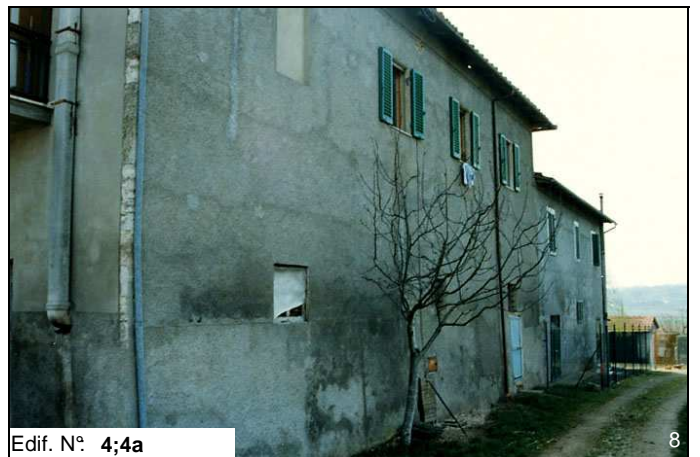
Edif. N° 4;4a

Edif. N°: 4	F. 6 Part 67
Datazione: No data	Uso attuale: Inutilizzato
Dest. d'uso: Rustico	
Alterazioni Tipologiche: No data	
Alterazioni Architettoniche Esterne: No data	
Alterazioni Architettoniche Interne: No data	
Stato di conservazione: Buono	
Valore: N	
Annesso ad 1p, in muratura intonacata

Edif. N°: 4a	F. 6 Part 52
Datazione: No data	Uso attuale: No data
Dest. d'uso: No data	
Alterazioni Tipologiche: No data	
Alterazioni Architettoniche Esterne: No data	
Alterazioni Architettoniche Interne: No data	
Stato di conservazione: Cattivo	
Valore: N	
Tettoia in struttura metallica

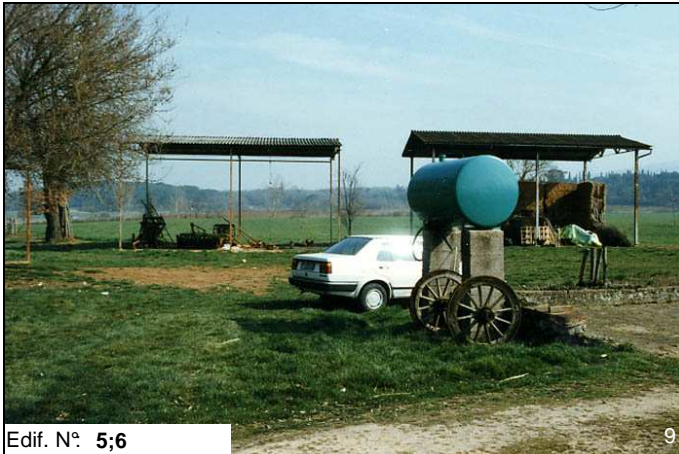
Edif. N° 5;6

Edif. N°: 5	F. 6 Part 67
Datazione: No data	Uso attuale: No data
Dest. d'uso: No data	
Alterazioni Tipologiche: No data	
Alterazioni Architettoniche Esterne: No data	
Alterazioni Architettoniche Interne: No data	
Stato di conservazione: Buono	
Valore: N	
Tettoia in struttura metallica

Edif. N°: 6	F. 6 Part 13
Datazione: No data	Uso attuale: No data
Dest. d'uso: No data	
Alterazioni Tipologiche: No data	
Alterazioni Architettoniche Esterne: No data	
Alterazioni Architettoniche Interne: No data	
Stato di conservazione: Buono	
Valore: N	
Tettoia in struttura metallica

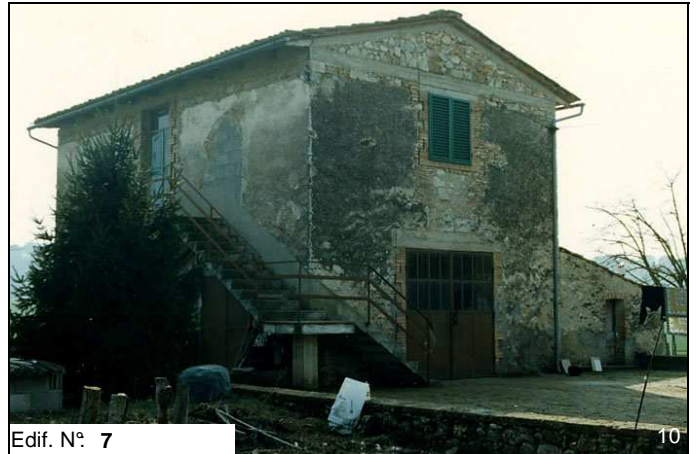
Edif. N° 7

Edif. N°: 7	F. 6 Part 13
Datazione: No data	Uso attuale: Inutilizzato
Dest. d'uso: No data	
Alterazioni Tipologiche: No data	
Alterazioni Architettoniche Esterne: Gravi	
Alterazioni Architettoniche Interne: No data	
Stato di conservazione: Buono	
Valore: SV	
Annesso rustico a 2p, in muratura intonacata, ristrutturato, con accesso al 1° da scala esterna in cemento armato

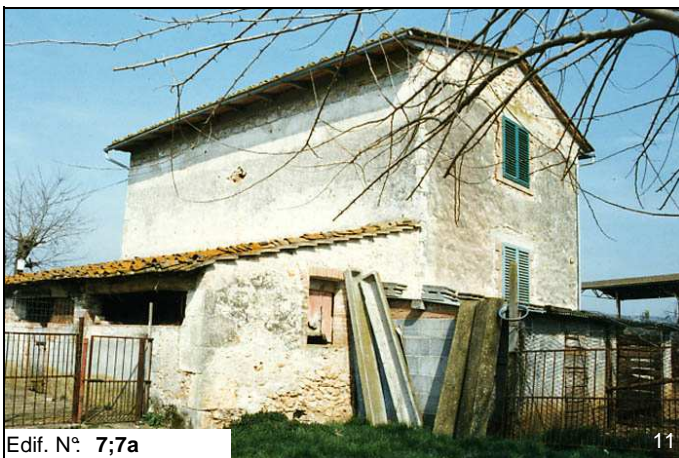
Edif. N° 7;7a

Edif. N°: 7a	F. 6 Part 13
Datazione: No data	Uso attuale: Inutilizzato
Dest. d'uso: Rustico	
Alterazioni Tipologiche: No data	
Alterazioni Architettoniche Esterne: No data	
Alterazioni Architettoniche Interne: No data	
Stato di conservazione: No data	
Valore: SV	
Porcilaia ad 1p, giustapposta lungo il fronte O, in muratura intonacata

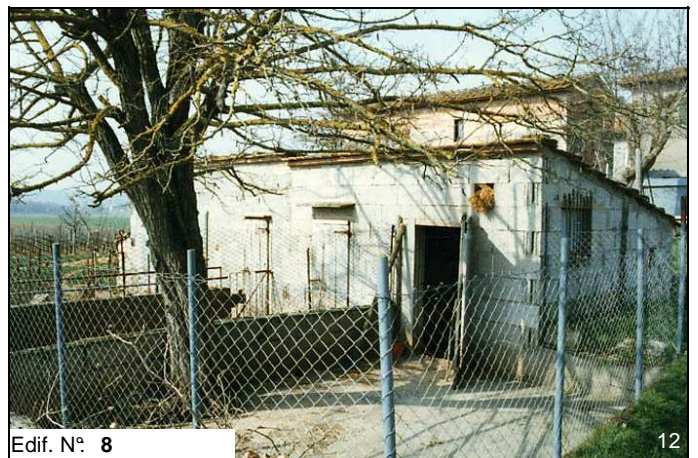
Edif. N° 8

Edif. N°: 8	F. 6 Part 88
Datazione: No data	Uso attuale: Inutilizzato
Dest. d'uso: Rustico	
Alterazioni Tipologiche: No data	
Alterazioni Architettoniche Esterne: No data	
Alterazioni Architettoniche Interne: No data	
Stato di conservazione: No data	
Valore: N	
Annesso rustico in blocchi di cemento

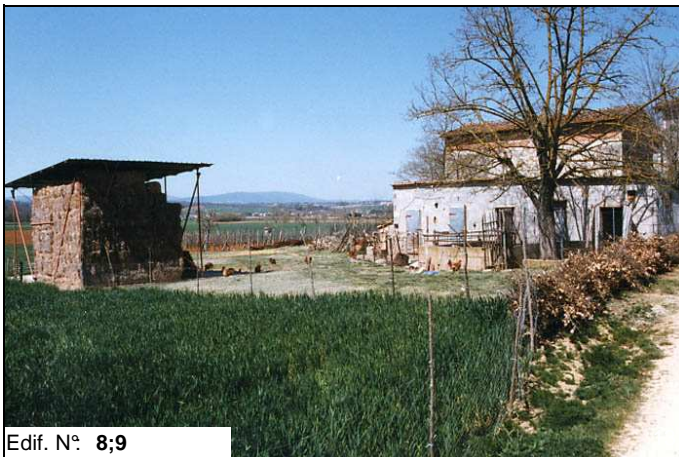
Edif. N° 8;9

Tettoia in struttura metallica
