**COMUNE DI MONTERIGGIONI: ANALISI DEL PATRIMONIO EDILIZIO ESISTENTE**

ELENCO DEGLI EDIFICI DI PARTICOLARE VALORE CULTURALE ED AMBIENTALE NELLE ZONE AGRICOLE

Toponimo: **Cascina Vecchia**Isolato: **9**Oggetto: **Abitazione rurale e annessi rustici**Scheda: **3C**

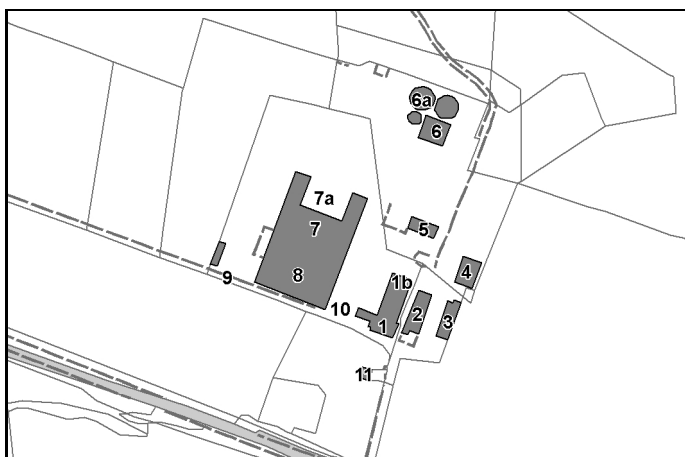
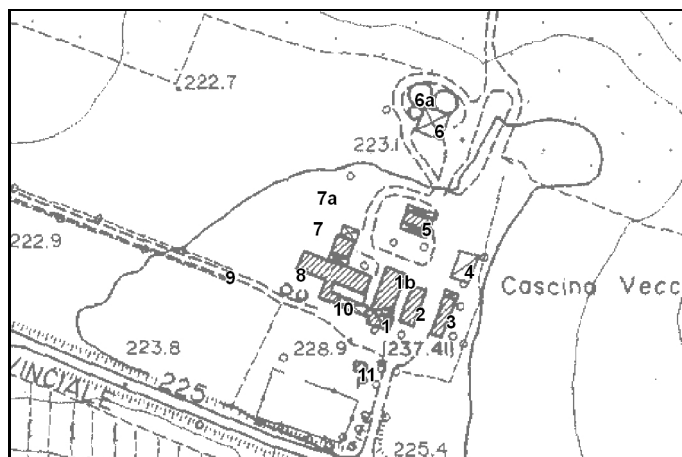
Edif. N°: **1** F. 7 Part 18  
 Datazione: **Presente al 1825** Uso attuale: **Trasformato**  
 Dest. d'uso: **Civile abitazione permanente**  
 Alterazioni Tipologiche: **Ristrutturazione distributiva**  
 Alterazioni Architettoniche Esterne: **Gravi**  
 Alterazioni Architettoniche Interne: **No data**  
 Stato di conservazione: **Buono**  
 Valore: **SV**

**Ex casa colonica, sviluppo sincr., ristrutturata a uso civ. abit., 2p, precedentemente con abitazione sovrapposta a rustici, accessibile da scala esterna parallela al fronte O**

Edif. N°: **1a** F. 7 Part 18  
 Datazione: **Presente al 1825** Uso attuale: **Trasformato**  
 Dest. d'uso: **Civile abitazione permanente**  
 Alterazioni Tipologiche: **Frazionamento in più alloggi**  
 Alterazioni Architettoniche Esterne: **Gravi**  
 Alterazioni Architettoniche Interne: **No data**  
 Stato di conservazione: **Buono**  
 Valore: **SV**

**Ex abitazione di addetti all'agricoltura, ristrutturata, a sviluppo sincronico, volume allungato, a 2p, in aderenza al n°1**

Edif. N°: **1b** F. 7 Part 18  
 Datazione: **Presente al 1825** Uso attuale: **Trasformato**  
 Dest. d'uso: **Altro uso**  
 Alterazioni Tipologiche: **Ristrutturazione distributiva**  
 Alterazioni Architettoniche Esterne: **Gravi**  
 Alterazioni Architettoniche Interne: **No data**  
 Stato di conservazione: **Buono**  
 Valore: **SV**

**Annesso ristrutturato, con deposito ad 1p sul fronte O e abitazione in volume a corpo semplice a 2p, sul fronte E.**

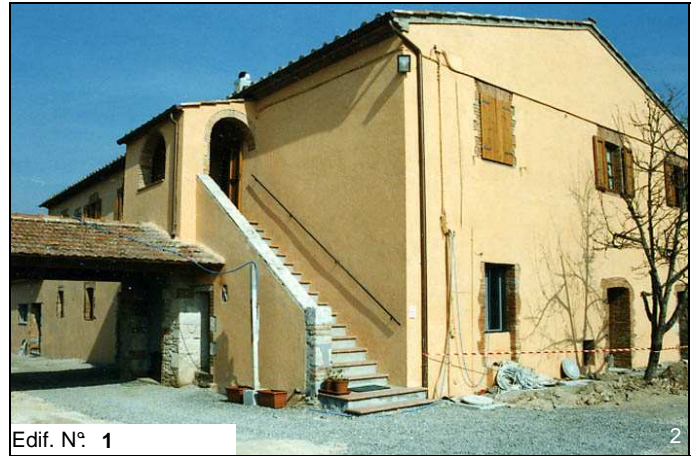
2

Edif. N° **1**

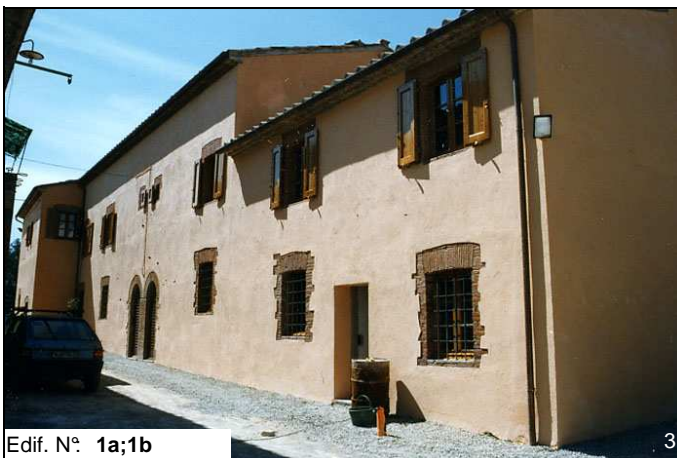
3

Edif. N° **1a;1b**

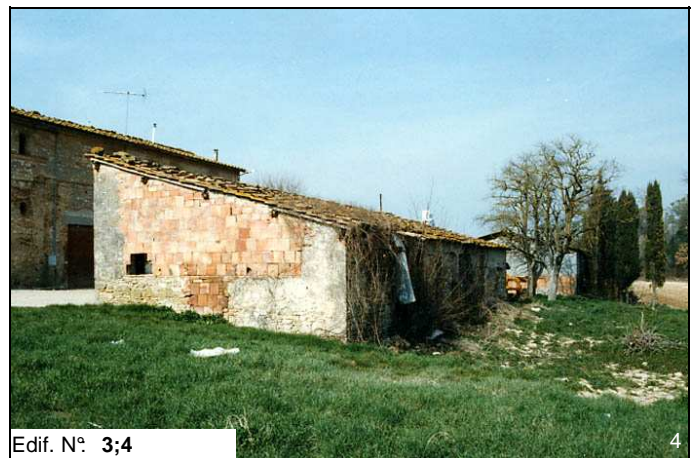
4

Edif. N°: **3** F. 7 Part 65  
 Datazione: **No data** Uso attuale: **Inutilizzato**  
 Dest. d'uso: **Rustico**  
 Alterazioni Tipologiche: **No data**  
 Alterazioni Architettoniche Esterne: **Leggere**  
 Alterazioni Architettoniche Interne: **No data**  
 Stato di conservazione: **Medio**  
 Valore: **SV**

**Annesso a 1p, muratura di pietrame intonacata, tamponature in blocchi di laterizio, inglobante locali di servizio per salariati. Copertura a falda unica**

Edif. N°: **4** F. 7 Part 64  
 Datazione: **No data** Uso attuale: **No data**  
 Dest. d'uso: **Altro uso**  
 Alterazioni Tipologiche: **No data**  
 Alterazioni Architettoniche Esterne: **No data**  
 Alterazioni Architettoniche Interne: **No data**  
 Stato di conservazione: **No data**  
 Valore: **N**

**Rimessa in muratura**

Edif. N° **3;4**

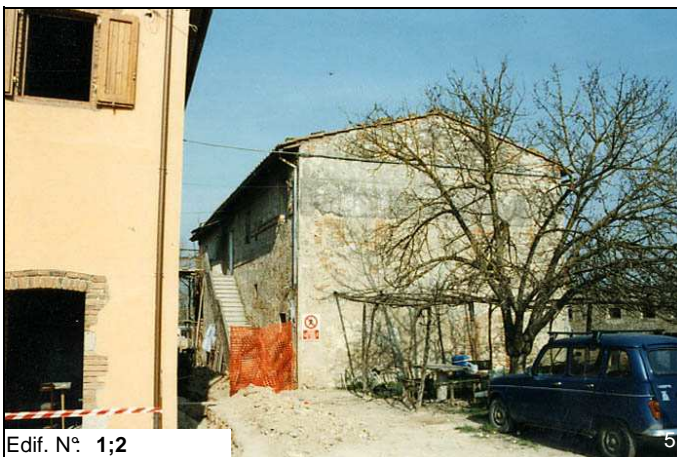
5

Edif. N°: **2** F. 7 Part 65  
 Datazione: **Presente al 1825** Uso attuale: **Inutilizzato**  
 Dest. d'uso: **No data**  
 Alterazioni Tipologiche: **No data**  
 Alterazioni Architettoniche Esterne: **Leggere**  
 Alterazioni Architettoniche Interne: **No data**  
 Stato di conservazione: **Medio**  
 Valore: **SV**

**Abitazione di addetti all'agricoltura, 2p, in volume allungato a corpo doppio. con depositi al p.t.. Muratura con finitura rasapietra, ricorsi orizzontali in laterizio. Copertura a capanna**

Edif. N° **1;2**

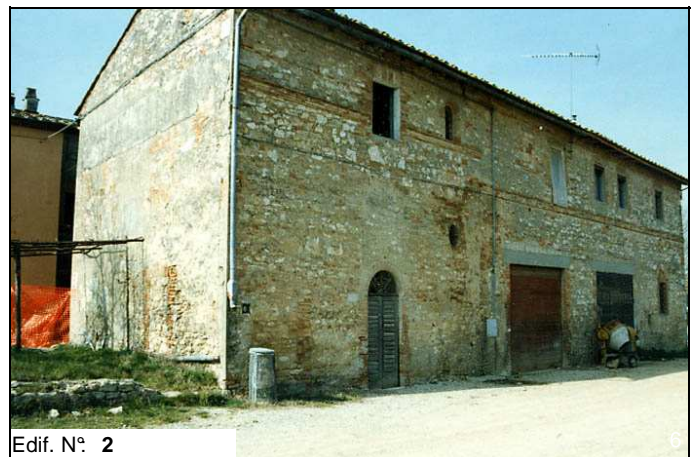
6

Edif. N° **2**

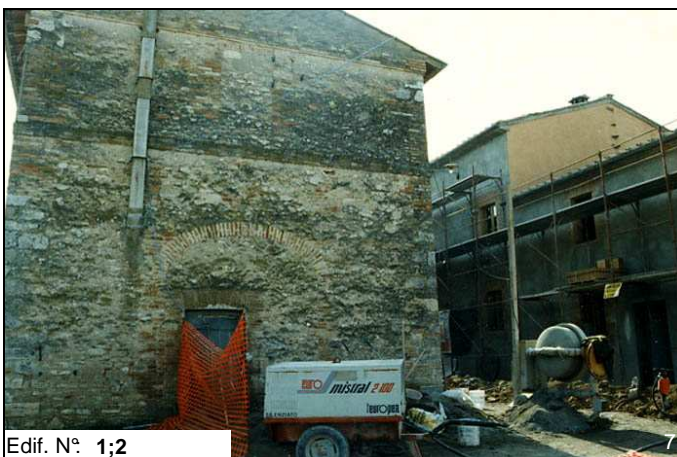
7

Edif. N° **1;2**

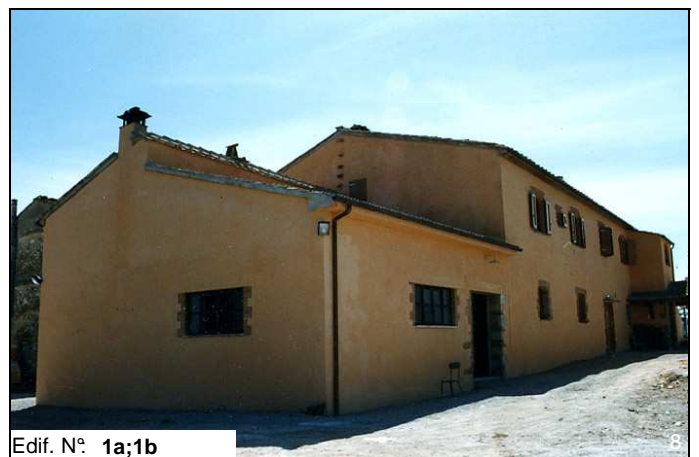
8

Edif. N° **1a;1b**

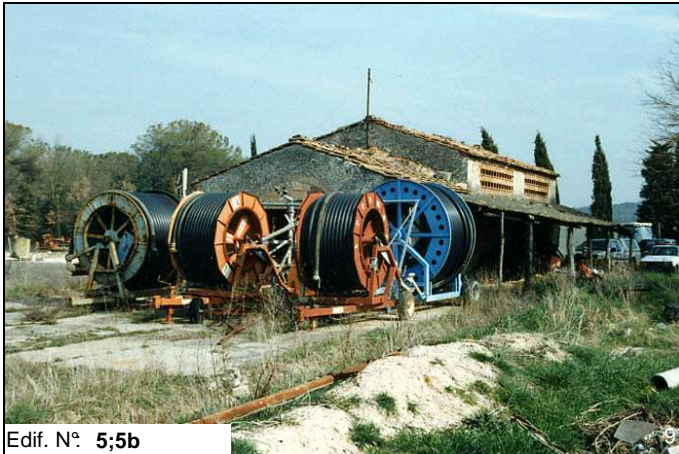
9

Edif. N°: <b>5</b>	F. 7 Part <b>64</b>
Datazione: <b>No data</b>	Uso attuale: <b>Inutilizzato</b>
Dest. d'uso: <b>Rustico</b>	
Alterazioni Tipologiche: <b>No data</b>	
Alterazioni Architettoniche Esterne: <b>Leggere</b>	
Alterazioni Architettoniche Interne: <b>No data</b>	
Stato di conservazione: <b>Medio</b>	
Valore: <b>V</b>	
<b>Parata/fienile, in muratura con finitura rasapietra, con aperture in grigliato sui fronti N e S</b>

Edif. N°: <b>5b</b>	F. 7 Part <b>64</b>
Datazione: <b>No data</b>	Uso attuale: <b>No data</b>
Dest. d'uso: <b>No data</b>	
Alterazioni Tipologiche: <b>No data</b>	
Alterazioni Architettoniche Esterne: <b>No data</b>	
Alterazioni Architettoniche Interne: <b>No data</b>	
Stato di conservazione: <b>No data</b>	
Valore: <b>N</b>	
<b>Tettoia in legno</b>

Edif. N° 5;5b

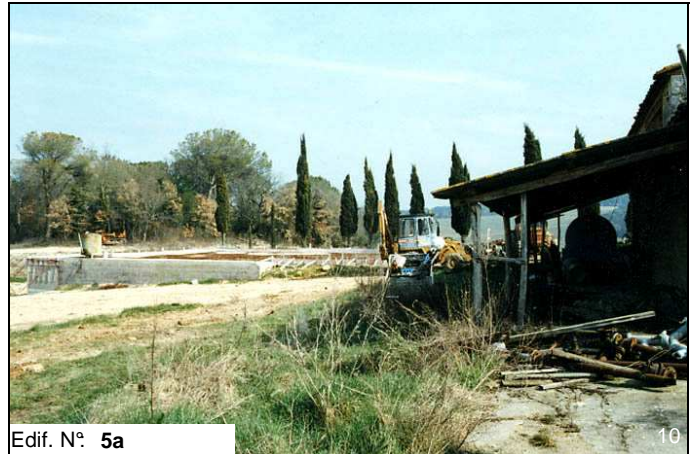
10

Edif. N°: <b>5a</b>	F. 7 Part <b>64</b>
Datazione: <b>No data</b>	Uso attuale: <b>No data</b>
Dest. d'uso: <b>No data</b>	
Alterazioni Tipologiche: <b>No data</b>	
Alterazioni Architettoniche Esterne: <b>No data</b>	
Alterazioni Architettoniche Interne: <b>No data</b>	
Stato di conservazione: <b>No data</b>	
Valore: <b>N</b>	
<b>Tettoia in legno</b>

Edif. N° 5a

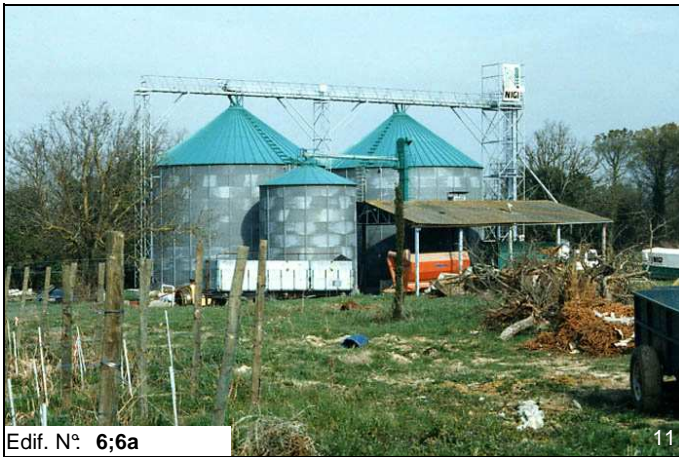
11

Edif. N°: <b>6</b>	F. 7 Part <b>64</b>
Datazione: <b>No data</b>	Uso attuale: <b>No data</b>
Dest. d'uso: <b>No data</b>	
Alterazioni Tipologiche: <b>No data</b>	
Alterazioni Architettoniche Esterne: <b>No data</b>	
Alterazioni Architettoniche Interne: <b>No data</b>	
Stato di conservazione: <b>No data</b>	
Valore: <b>N</b>	
<b>Tettoia in struttura metallica</b>

Edif. N°: <b>6a</b>	F. 7 Part <b>64</b>
Datazione: <b>No data</b>	Uso attuale: <b>No data</b>
Dest. d'uso: <b>No data</b>	
Alterazioni Tipologiche: <b>No data</b>	
Alterazioni Architettoniche Esterne: <b>No data</b>	
Alterazioni Architettoniche Interne: <b>No data</b>	
Stato di conservazione: <b>No data</b>	
Valore: <b>N</b>	
<b>n°3 silos</b>

Edif. N° 6;6a

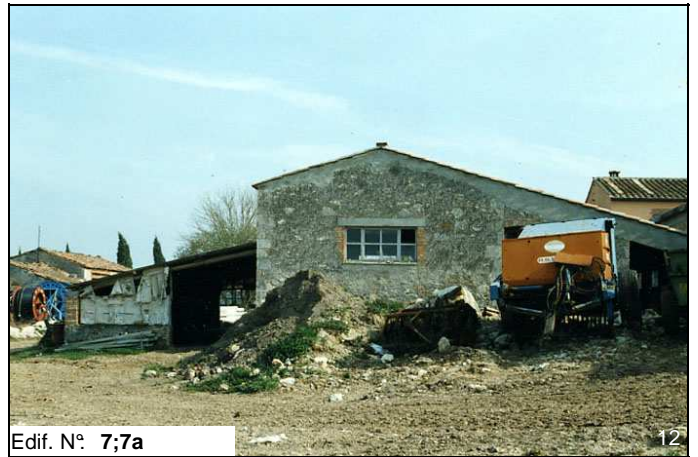
12

Edif. N°: <b>7</b>	F. 7 Part <b>63</b>
Datazione: <b>No data</b>	Uso attuale: <b>Trasformato</b>
Dest. d'uso: <b>Rustico</b>	
Alterazioni Tipologiche: <b>No data</b>	
Alterazioni Architettoniche Esterne: <b>Totali</b>	
Alterazioni Architettoniche Interne: <b>No data</b>	
Stato di conservazione: <b>Buono</b>	
Valore: <b>CCA</b>	
<b>Ex fienile ristrutturato a deposito, in muratura intonacata, con copertura a capanna simmetrica</b>

Edif. N°: <b>7a</b>	F. 7 Part <b>63</b>
Datazione: <b>No data</b>	Uso attuale: <b>No data</b>
Dest. d'uso: <b>No data</b>	
Alterazioni Tipologiche: <b>No data</b>	
Alterazioni Architettoniche Esterne: <b>No data</b>	
Alterazioni Architettoniche Interne: <b>No data</b>	
Stato di conservazione: <b>No data</b>	
Valore: <b>N</b>	
<b>Tettoia in muratura giustapposta sul fronte N</b>

Edif. N° 7;7a

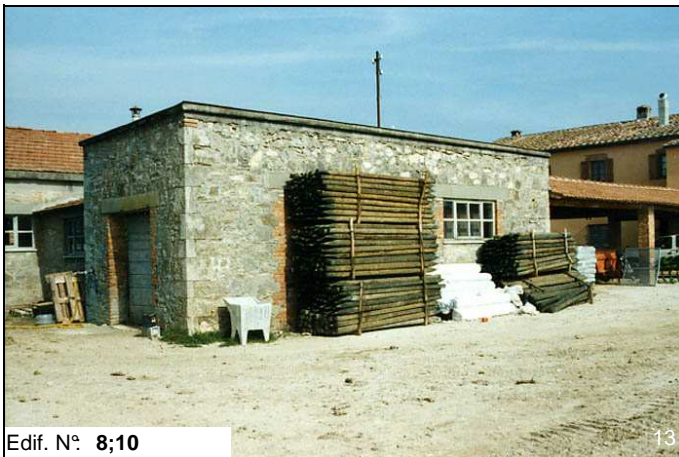
13

Edif. N°: <b>8</b>	F. 7 Part <b>63</b>
Datazione: <b>No data</b>	Uso attuale: <b>No data</b>
Dest. d'uso: <b>Altro uso</b>	
Alterazioni Tipologiche: <b>No data</b>	
Alterazioni Architettoniche Esterne: <b>No data</b>	
Alterazioni Architettoniche Interne: <b>No data</b>	
Stato di conservazione: <b>No data</b>	
Valore: <b>N</b>	
<b>Cantine e locali di servizio a 1p, muratura di pietra stuccata, con architravi in c.a. e ricorsi angolari in blocchi di pietra squadrata</b>

Edif. N°: <b>10</b>	F. 7 Part 63
Datazione: <b>No data</b>	Uso attuale: <b>No data</b>
Dest. d'uso: <b>No data</b>	
Alterazioni Tipologiche: <b>No data</b>	
Alterazioni Architettoniche Esterne: <b>No data</b>	
Alterazioni Architettoniche Interne: <b>No data</b>	
Stato di conservazione: <b>No data</b>	
Valore: <b>CCA</b>	
<b>Tettoia su pilastri in laterizio, a 3 campate, con copertura a capanna</b>

Edif. N° 8;10

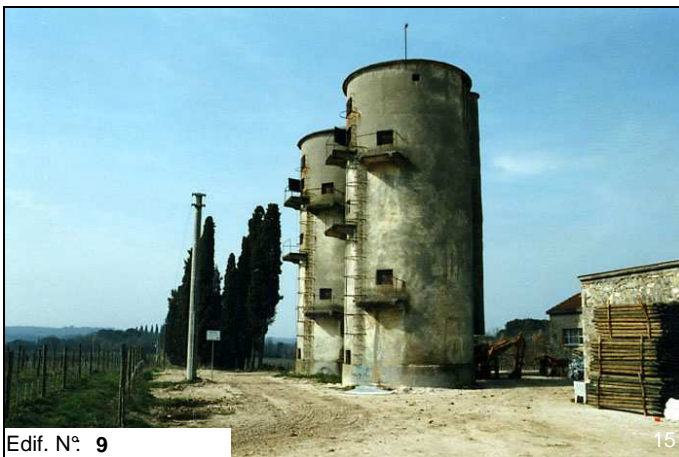
15

Edif. N°: <b>9</b>	F. 7 Part 63
Datazione: <b>No data</b>	Uso attuale: <b>No data</b>
Dest. d'uso: <b>No data</b>	
Alterazioni Tipologiche: <b>No data</b>	
Alterazioni Architettoniche Esterne: <b>No data</b>	
Alterazioni Architettoniche Interne: <b>No data</b>	
Stato di conservazione: <b>No data</b>	
Valore: <b>N</b>	
<b>2 silos in muratura</b>

Edif. N° 9

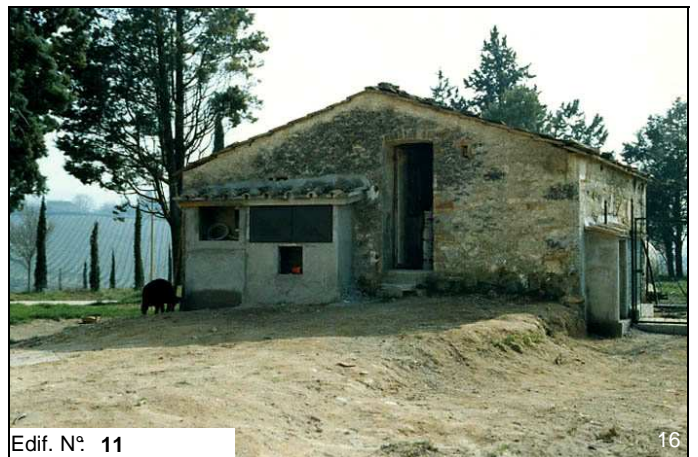
16

Edif. N°: <b>11</b>	F. 7 Part 66
Datazione: <b>No data</b>	Uso attuale: <b>No data</b>
Dest. d'uso: <b>No data</b>	
Alterazioni Tipologiche: <b>No data</b>	
Alterazioni Architettoniche Esterne: <b>No data</b>	
Alterazioni Architettoniche Interne: <b>No data</b>	
Stato di conservazione: <b>No data</b>	
Valore: <b>SV</b>	
<b>Annesso rustico ad 1p, forma compatta, in muratura intonacata con copertura a capanna</b>

Edif. N° 11
