**COMUNE DI MONTERIGGIONI: ANALISI DEL PATRIMONIO EDILIZIO ESISTENTE**

ELENCO DEGLI EDIFICI DI PARTICOLARE VALORE CULTURALE ED AMBIENTALE NELLE ZONE AGRICOLE

Toponimo: **Sensano**Isolato: **9**Oggetto: **Abitazione rurale e annessi rustici**Scheda: **8C**

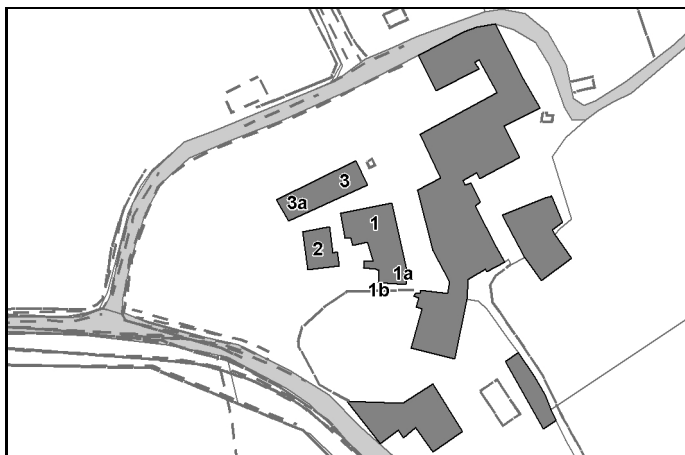
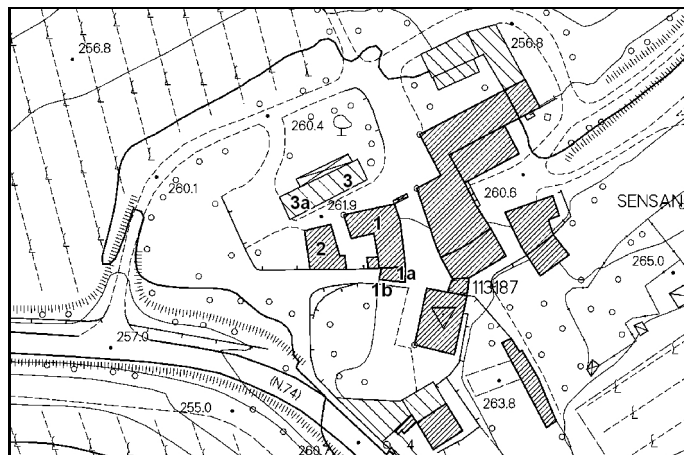
Edif. N°: **1** F. 9 Part 40  
 Datazione: **Presente al 1825** Uso attuale: **Trasformato**  
 Dest. d'uso: **rustico trasformato in civile abitazione permanente**  
 Alterazioni Tipologiche: **Ristrutturazione distributiva**  
 Alterazioni Architettoniche Esterne: **Gravi**  
 Alterazioni Architettoniche Interne: **No data**  
 Stato di conservazione: **Buono**  
 Valore: **V**  
**Casa colonica, sviluppo diacr.unit.,2p, ristrutturata a 2 abit. sovrapposte a rustici separati e giustapp. Impianto plan. a L, accesso al 1°p da scala esterna/profferlo parallela al fronte S. A rasapietra e angolari in conci di pietra**

Edif. N°: **1a** F. 9 Part 40  
 Datazione: **No data** Uso attuale: **Inutilizzato**  
 Dest. d'uso: **Rustico**  
 Alterazioni Tipologiche: **No data**  
 Alterazioni Architettoniche Esterne: **No data**  
 Alterazioni Architettoniche Interne: **No data**  
 Stato di conservazione: **Buono**  
 Valore: **SV**  
**Annesso ad 1 p**

Edif. N°: **1b** F. 9 Part 40  
 Datazione: **No data** Uso attuale: **No data**  
 Dest. d'uso: **No data**  
 Alterazioni Tipologiche: **No data**  
 Alterazioni Architettoniche Esterne: **No data**  
 Alterazioni Architettoniche Interne: **No data**  
 Stato di conservazione: **No data**  
 Valore: **SV**  
**Annesso ad 1 p**

Edif. N°: **2** F. 9 Part 40  
 Datazione: **Presente al 1825** Uso attuale: **No data**  
 Dest. d'uso: **Rustico**  
 Alterazioni Tipologiche: **No data**  
 Alterazioni Architettoniche Esterne: **Assenti**  
 Alterazioni Architettoniche Interne: **No data**  
 Stato di conservazione: **No data**  
 Valore: **V**  
**Annesso a 1p, inglobante forno e parata, fronte O aperto e architravato in legno. Muratura con finitura rasapietra, angolari in conci di pietra alternati a laterizio**

Edif. N°: **3** F. 9 Part 40  
 Datazione: **Presente al 1825** Uso attuale: **No data**  
 Dest. d'uso: **Rustico**  
 Alterazioni Tipologiche: **No data**  
 Alterazioni Architettoniche Esterne: **Gravi**  
 Alterazioni Architettoniche Interne: **No data**  
 Stato di conservazione: **No data**  
 Valore: **V**  
**Annesso rustico, in volume allungato, 1p, parzial.adibito a rimessa macchinari agricoli, in pietrame con angolari in conci di pietra. Copertura a capanna**

Edif. N°: **3a** F. 9 Part 40  
 Datazione: **No data** Uso attuale: **No data**  
 Dest. d'uso: **No data**  
 Alterazioni Tipologiche: **No data**  
 Alterazioni Architettoniche Esterne: **No data**  
 Alterazioni Architettoniche Interne: **No data**  
 Stato di conservazione: **No data**  
 Valore: **N**  
**Baracca in legno e lamiera**
