COMUNE DI MONTERIGGIONI: ANALISI DEL PATRIMONIO EDILIZIO ESISTENTE

ELENCO DEGLI EDIFICI DI PARTICOLARE VALORE CULTURALE ED AMBIENTALE NELLE ZONE AGRICOLE

Toponimo: **Strove**Isolato: **9**Oggetto: **Abitazione rurale e annessi rustici**Scheda: **11CS\11C**

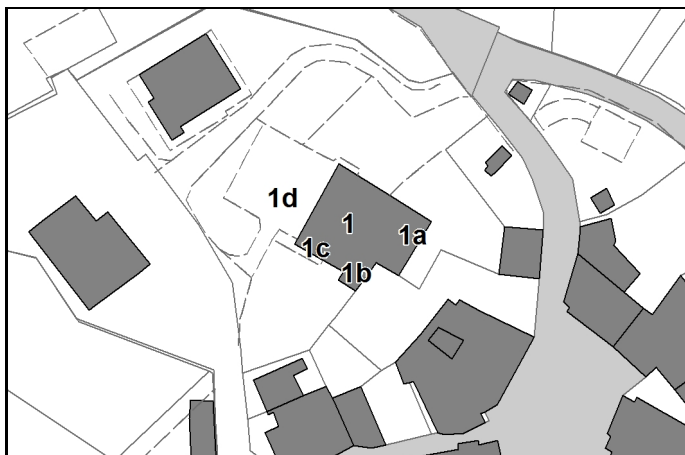
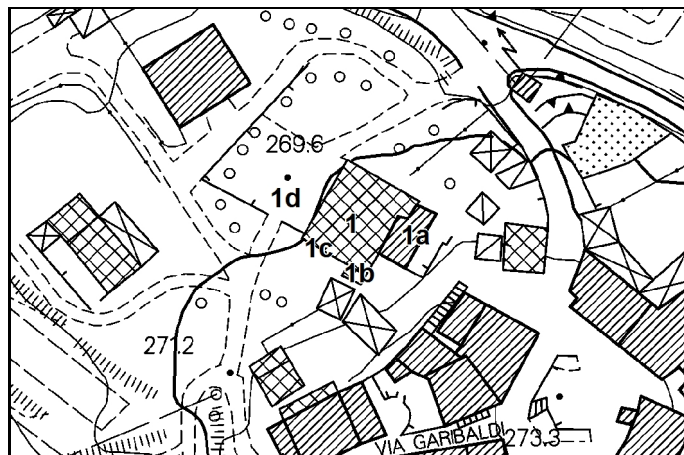
Edif. N°: 1	F. 9A Part 60
Datazione: 1825-1935	Uso attuale: Trasformato
Dest. d'uso: Rustico	
Alterazioni Tipologiche: Ristrutturazione distributiva	
Alterazioni Architettoniche Esterne: Leggere	
Alterazioni Architettoniche Interne: No data	
Stato di conservazione: Buono	
Valore: V	
Fienile a sviluppo diacronico unitario, fronte allungato, muratura con finitura rasapietra, e con copertura asimmetrica

Edif. N°: 1a	F. 9A Part 60
Datazione: 1825-1935	Uso attuale: No data
Dest. d'uso: Rustico	
Alterazioni Tipologiche: No data	
Alterazioni Architettoniche Esterne: Leggere	
Alterazioni Architettoniche Interne: No data	
Stato di conservazione: Buono	
Valore: V	
Annesso in via di ristrutturazione, inglobante forno, muratura di pietrame a vista con angolari in conci di pietra, copertura a falda unica. Accesso da 2 aperture a arco in mattoni affiancati

Edif. N°: 1b	F. 9A Part 60
Datazione: 1825-1935	Uso attuale: Inutilizzato
Dest. d'uso: Rustico	
Alterazioni Tipologiche: Ristrutturazione distributiva	
Alterazioni Architettoniche Esterne: No data	
Alterazioni Architettoniche Interne: No data	
Stato di conservazione: Buono	
Valore: V	
Porcilaia in aderenza sul fronte S, in muratura mista, con copertura a falda unica

Edif. N°: 1c	F. 9A Part 60
Datazione: 1825-1935	Uso attuale: Trasformato
Dest. d'uso: Rustico	
Alterazioni Tipologiche: No data	
Alterazioni Architettoniche Esterne: Leggere	
Alterazioni Architettoniche Interne: No data	
Stato di conservazione: Buono	
Valore: SV	
Annesso rustico 1p, in aderenza in angolo a O, in muratura precedentemente intonacata, con angolari in conci di pietra

Edif. N°: 1d	F. 9A Part 60
Datazione: 1825-1935	Uso attuale: No data
Dest. d'uso: No data	
Alterazioni Tipologiche: No data	
Alterazioni Architettoniche Esterne: No data	
Alterazioni Architettoniche Interne: No data	
Stato di conservazione: Buono	
Valore: No data	
No data
