COMUNE DI MONTERIGGIONI: ANALISI DEL PATRIMONIO EDILIZIO ESISTENTE

ELENCO DEGLI EDIFICI DI PARTICOLARE VALORE CULTURALE ED AMBIENTALE NELLE ZONE AGRICOLE

Toponimo: **Case Nuove**Isolato: **10**Oggetto: **Abitazione rurale e annessi rustici**Scheda: **4C**

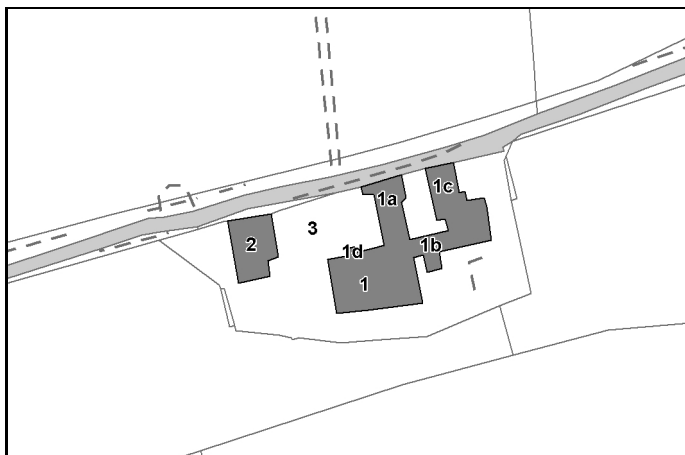
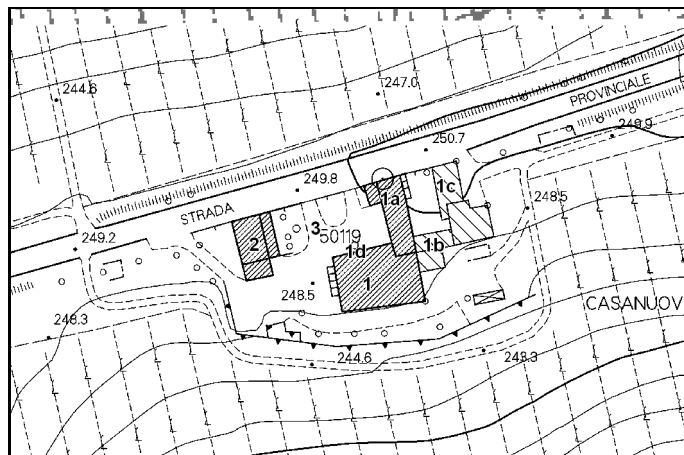
Edif. N°: **1** F. 8 Part 36
 Datazione: **Presente al 1825** Uso attuale: **Trasformato**
 Dest. d'uso: **Civile abitazione permanente**
 Alterazioni Tipologiche: **Frazionamento in più alloggi**
 Alterazioni Architettoniche Esterne: **Leggere**
 Alterazioni Architettoniche Interne: **No data**
 Stato di conservazione: **Buono**
 Valore: **RV**

Edificio in pietra, sviluppo sincronico su 2 piani, scala interna di accesso al 1° e grande loggia su 2 lati. Lato N: p ortico con scala di accesso e loggia superiore parz.tamponata in pietra. Conci angolari in pietra e mostre in laterizio

Edif. N°: **1a** F. 8 Part 36
 Datazione: **Presente al 1825** Uso attuale: **Trasformato**
 Dest. d'uso: **Civile abitazione permanente**
 Alterazioni Tipologiche: **Introduzione servizi**
 Alterazioni Architettoniche Esterne: **Leggere**
 Alterazioni Architettoniche Interne: **No data**
 Stato di conservazione: **Buono**
 Valore: **V**

Edificio in pietra adiacente a 1 su 2 piani, con stala esterna in pietra di accesso al primo piano

Edif. N°: **1b** F. 8 Part 36
 Datazione: **Presente al 1825** Uso attuale: **Trasformato**
 Dest. d'uso: **Altro uso**
 Alterazioni Tipologiche: **No data**
 Alterazioni Architettoniche Esterne: **No data**
 Alterazioni Architettoniche Interne: **No data**
 Stato di conservazione: **Medio**
 Valore: **V**

Parata in pietra

Edif. N°: **1c** F. 8 Part 36
 Datazione: **Presente al 1825** Uso attuale: **Trasformato**
 Dest. d'uso: **Altro uso**
 Alterazioni Tipologiche: **No data**
 Alterazioni Architettoniche Esterne: **No data**
 Alterazioni Architettoniche Interne: **No data**
 Stato di conservazione: **Cattivo**
 Valore: **V**

Stalla per maiali in pietra con architrave continuo in legno

Pozzo chiuso in pietra

Edif. N°: **2** F. 8 Part 36
 Datazione: **Presente al 1825** Uso attuale: **Trasformato**
 Dest. d'uso: **rustico trasformato in civile abitazione permanente**
 Alterazioni Tipologiche: **No data**
 Alterazioni Architettoniche Esterne: **Leggere**
 Alterazioni Architettoniche Interne: **No data**
 Stato di conservazione: **Buono**
 Valore: **V**

Fienile in pietra con grigliato in laterizio e parata antistante in pietra. La parata presenta grande accesso ad arco

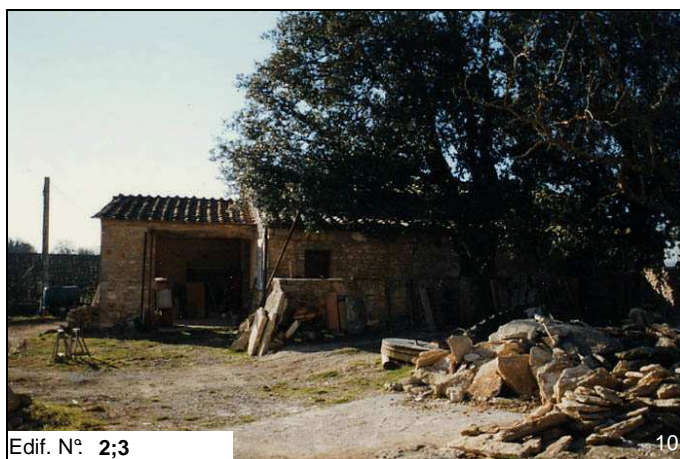
Edif. N° 2;3

Aia lastricata in pietra di recente fattura
