**COMUNE DI MONTERIGGIONI: ANALISI DEL PATRIMONIO EDILIZIO ESISTENTE**

ELENCO DEGLI EDIFICI DI PARTICOLARE VALORE CULTURALE ED AMBIENTALE NELLE ZONE AGRICOLE

Toponimo: **Castronaia**Isolato: **10**Oggetto: **Abitazione rurale e annessi rustici**Scheda: **7C**

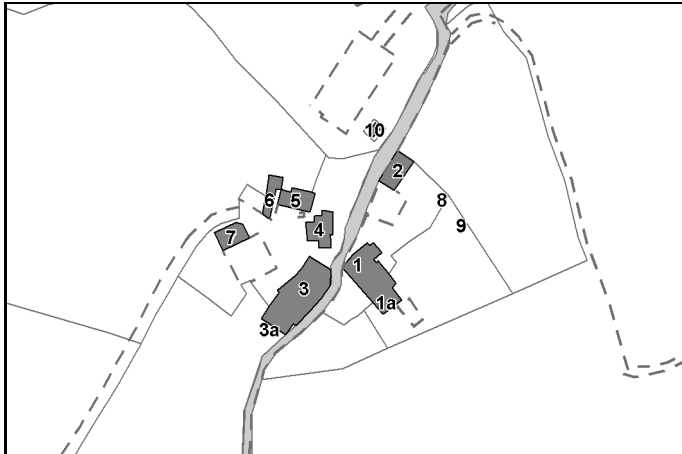
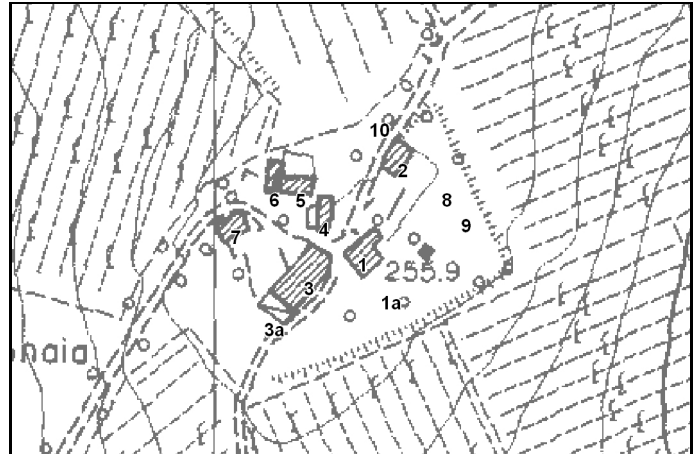
Edif. N°: **1** F. 8 Part 45  
 Datazione: **Presente al 1825** Uso attuale: **Trasformato**  
 Dest. d'uso: **Civile abitazione permanente**  
 Alterazioni Tipologiche: **Introduzione servizi**  
 Alterazioni Architettoniche Esterne: **Leggere**  
 Alterazioni Architettoniche Interne: **No data**  
 Stato di conservazione: **Buono**  
 Valore: **V**  
**Edificio di pendio a sviluppo diaconico in pietra su 2/3 p, con scala esterna in pietra di accesso al primo piano e loggia Conci angolari in pietra**

Edif. N°: **1a** F. 8 Part 45  
 Datazione: **Presente al 1825** Uso attuale: **Trasformato**  
 Dest. d'uso: **Altro uso**  
 Alterazioni Tipologiche: **No data**  
 Alterazioni Architettoniche Esterne: **No data**  
 Alterazioni Architettoniche Interne: **No data**  
 Stato di conservazione: **Buono**  
 Valore: **V**  
**Parata in pietra adiacente a 1, con conci angolari in pietra e accesso ad arco in laterizio**

Edif. N°: **2** F. 8 Part 45  
 Datazione: **Presente al 1825** Uso attuale: **Originario**  
 Dest. d'uso: **No data**  
 Alterazioni Tipologiche: **No data**  
 Alterazioni Architettoniche Esterne: **No data**  
 Alterazioni Architettoniche Interne: **No data**  
 Stato di conservazione: **Buono**  
 Valore: **V**  
**Fienile in pietra con grigliato in laterizio e architrave ligneo all'entrata**

Edif. N°: **3** F. 30 Part 29  
 Datazione: **Presente al 1825** Uso attuale: **Trasformato**  
 Dest. d'uso: **Civile abitazione permanente**  
 Alterazioni Tipologiche: **Ristrutturazione distributiva**  
 Alterazioni Architettoniche Esterne: **Gravi**  
 Alterazioni Architettoniche Interne: **No data**  
 Stato di conservazione: **Medio**  
 Valore: **V**  
**Edificio in pietra, sviluppo diaconico adibito a granaio e cantina, su 2 p. presenta una scala recente esterna in laterizio a NO come accesso a 1 unità abitativa presente al 1°**

Edif. N°: **3a** F. 30 Part 32  
 Datazione: **Presente al 1825** Uso attuale: **No data**  
 Dest. d'uso: **No data**  
 Alterazioni Tipologiche: **No data**  
 Alterazioni Architettoniche Esterne: **No data**  
 Alterazioni Architettoniche Interne: **No data**  
 Stato di conservazione: **No data**  
 Valore: **N**  
**Tettoia in lamiera**

Edif. N°: **4** F. 30 Part 29  
 Datazione: **Presente al 1825** Uso attuale: **Trasformato**  
 Dest. d'uso: **Altro uso**  
 Alterazioni Tipologiche: **No data**  
 Alterazioni Architettoniche Esterne: **No data**  
 Alterazioni Architettoniche Interne: **No data**  
 Stato di conservazione: **Buono**  
 Valore: **V**  
**Rustico in pietra con conci angolari**

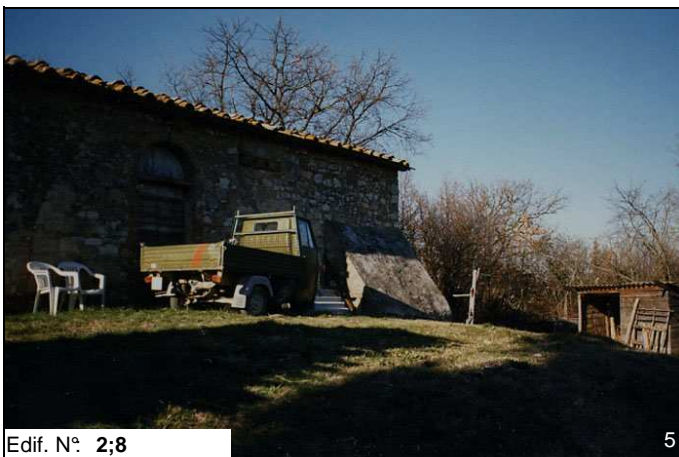
Edif. N° 2;8

Edif. N°: <b>8</b>	F. 8 Part 45
Datazione: <b>Presente al 1825</b>	Usò attuale: <b>No data</b>
Dest. d'uso: <b>No data</b>	
Alterazioni Tipologiche: <b>No data</b>	
Alterazioni Architettoniche Esterne: <b>No data</b>	
Alterazioni Architettoniche Interne: <b>No data</b>	
Stato di conservazione: <b>No data</b>	
Valore: <b>N</b>	
<b>Baracca in legno e lamiera</b>

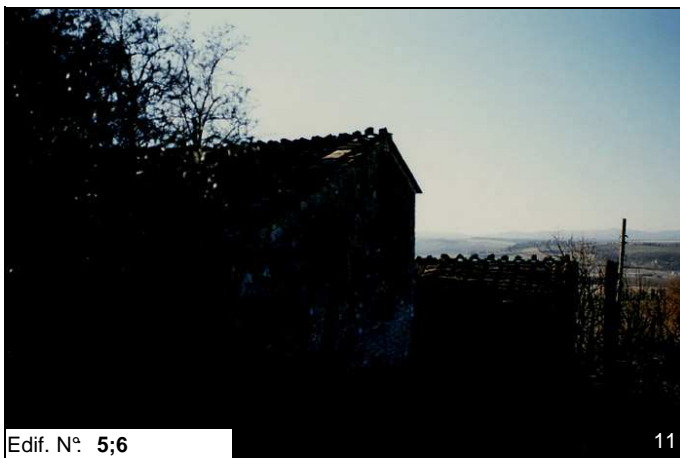
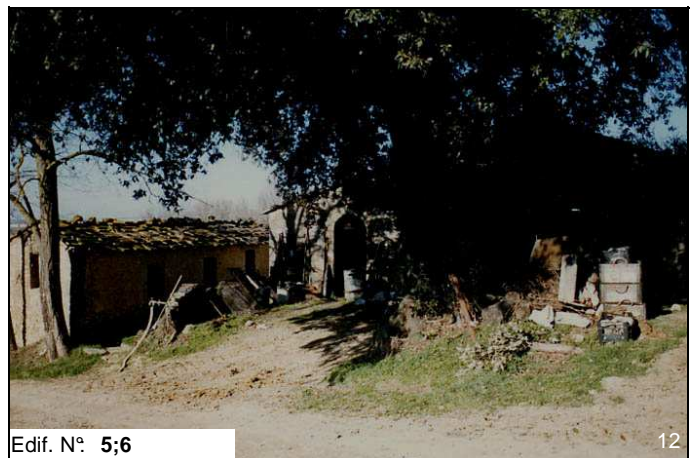
Edif. N° 5;6

Edif. N°: <b>5</b>	F. 30 Part 29
Datazione: <b>Presente al 1825</b>	Usò attuale: <b>Trasformato</b>
Dest. d'uso: <b>Altro uso</b>	
Alterazioni Tipologiche: <b>No data</b>	
Alterazioni Architettoniche Esterne: <b>No data</b>	
Alterazioni Architettoniche Interne: <b>No data</b>	
Stato di conservazione: <b>Medio</b>	
Valore: <b>V</b>	
<b>Rustico</b>

Edif. N°: <b>6</b>	F. 30 Part 29
Datazione: <b>Presente al 1825</b>	Usò attuale: <b>Trasformato</b>
Dest. d'uso: <b>Altro uso</b>	
Alterazioni Tipologiche: <b>No data</b>	
Alterazioni Architettoniche Esterne: <b>No data</b>	
Alterazioni Architettoniche Interne: <b>No data</b>	
Stato di conservazione: <b>Buono</b>	
Valore: <b>V</b>	
<b>Stalla in pietra</b>

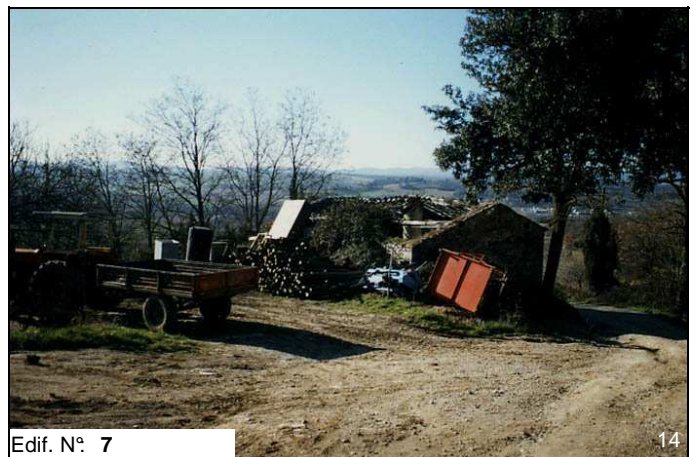
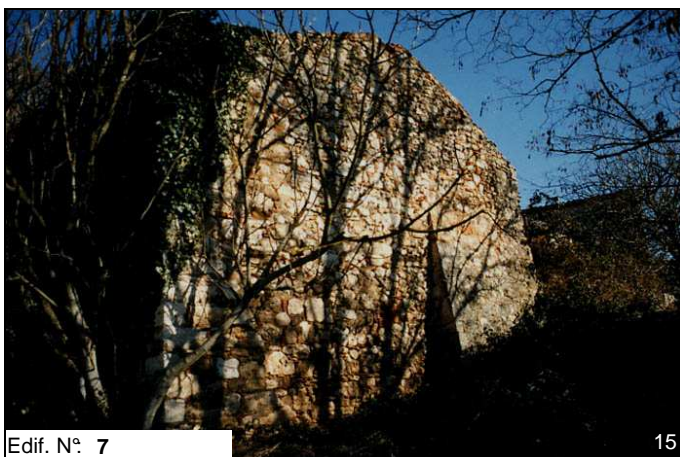
Edif. N° 7

Edif. N°: <b>7</b>	F. 30 Part 29
Datazione: <b>Presente al 1825</b>	Usò attuale: <b>No data</b>
Dest. d'uso: <b>No data</b>	
Alterazioni Tipologiche: <b>No data</b>	
Alterazioni Architettoniche Esterne: <b>Assenti</b>	
Alterazioni Architettoniche Interne: <b>No data</b>	
Stato di conservazione: <b>Pessimo</b>	
Valore: <b>V</b>	
<b>Fienile di pendio in pietra</b>

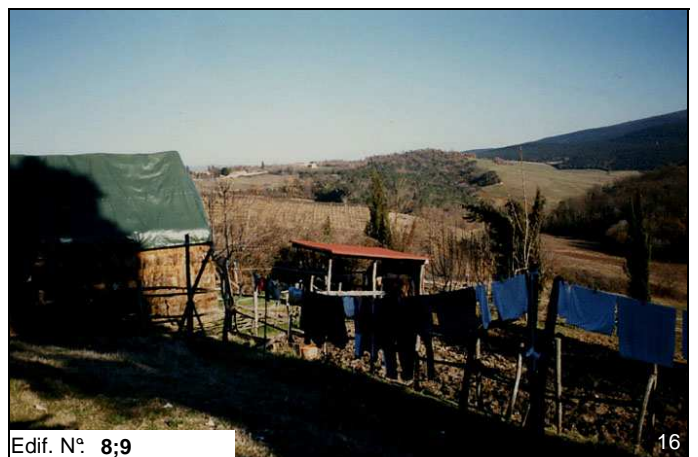
Edif. N° 8;9

Edif. N°: <b>9</b>	F. 8 Part 46
Datazione: <b>Presente al 1825</b>	Usò attuale: <b>No data</b>
Dest. d'uso: <b>No data</b>	
Alterazioni Tipologiche: <b>No data</b>	
Alterazioni Architettoniche Esterne: <b>No data</b>	
Alterazioni Architettoniche Interne: <b>No data</b>	
Stato di conservazione: <b>No data</b>	
Valore: <b>CCA</b>	
<b>Tettoia con struttura portante lignea, per cavallo</b>

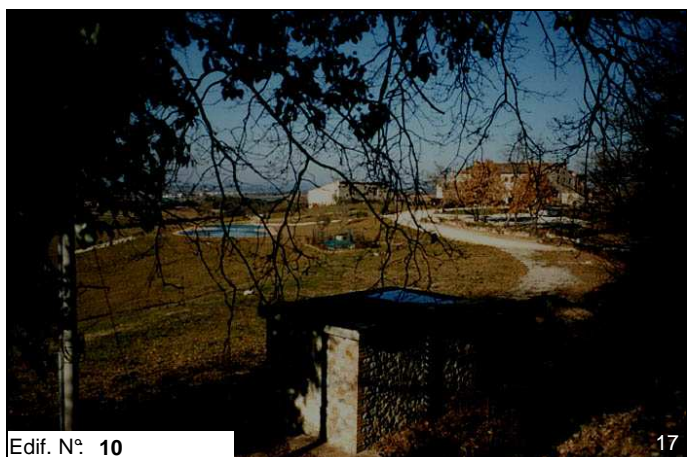
Edif. N° **10**

Edif. N°: <b>10</b>	F. 30 Part 67
Datazione: <b>Presente al 1825</b>	Usò attuale: <b>No data</b>
Dest. d'uso: <b>No data</b>	
Alterazioni Tipologiche: <b>No data</b>	
Alterazioni Architettoniche Esterne: <b>No data</b>	
Alterazioni Architettoniche Interne: <b>No data</b>	
Stato di conservazione: <b>No data</b>	
Valore: <b>V</b>	
<b>Pozzo chiuso in pietra</b>
