COMUNE DI MONTERIGGIONI: ANALISI DEL PATRIMONIO EDILIZIO ESISTENTE

ELENCO DEGLI EDIFICI DI PARTICOLARE VALORE CULTURALE ED AMBIENTALE NELLE ZONE AGRICOLE

Toponimo: **Monte Castello**Isolato: **11**Oggetto: **Abitazione rurale e annessi rustici**Scheda: **2C**

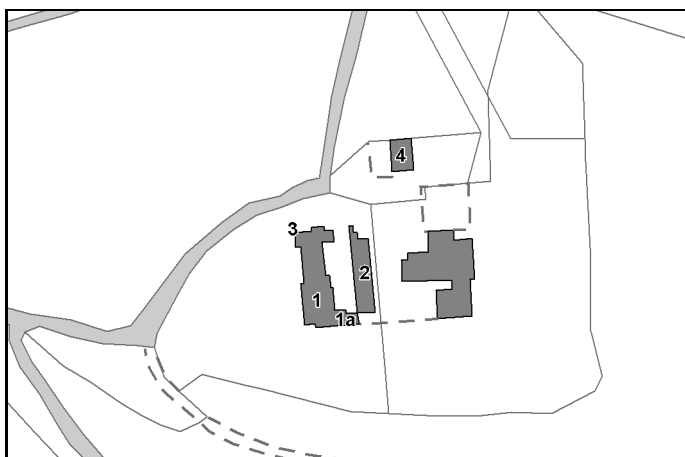
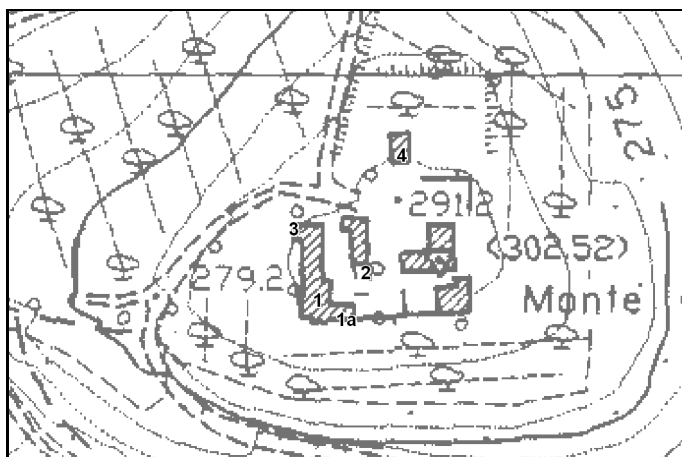
Edif. N°: **1** F. 33 Part 63
 Datazione: **Presente al 1825** Uso attuale: **Trasformato**
 Dest. d'uso: **Civile abitazione permanente**
 Alterazioni Tipologiche: **Ristrutturazione distributiva**
 Alterazioni Architettoniche Esterne: **Leggere**
 Alterazioni Architettoniche Interne: **No data**
 Stato di conservazione: **Buono**
 Valore: **RV**

Ex casa colonica, ricavata in preesistenza medievale, in via di ristr. uso civ. abit., sviluppo diacronico, 2 p. Fronte O: disposizione geometrica delle aperture a arco. Accesso a 1° da avancorpo loggia/portico inglobante scala esterna

Edif. N°: **1a** F. 33 Part 63
 Datazione: **Presente al 1825** Uso attuale: **Trasformato**
 Dest. d'uso: **No data**
 Alterazioni Tipologiche: **No data**
 Alterazioni Architettoniche Esterne: **No data**
 Alterazioni Architettoniche Interne: **No data**
 Stato di conservazione: **Buono**
 Valore: **V**

Annesso inglobante forno, ristrutturato, con copertura a falda unica

Edif. N°: **2** F. 33 Part 63
 Datazione: **Presente al 1825** Uso attuale: **Trasformato**
 Dest. d'uso: **Altro uso**
 Alterazioni Tipologiche: **No data**
 Alterazioni Architettoniche Esterne: **Leggere**
 Alterazioni Architettoniche Interne: **No data**
 Stato di conservazione: **Buono**
 Valore: **RV**

Annessi rustici ristrutturati, volume unico, comprendenti parata con ingresso a arco, adiacente a pozzo cisterna coperto, accessibile da scaletta in pietra. Muratura a rasapietra e angolari in pietra.

Edif. N°: **3** F. 33 Part 63
 Datazione: **Presente al 1825** Uso attuale: **Inutilizzato**
 Dest. d'uso: **No data**
 Alterazioni Tipologiche: **No data**
 Alterazioni Architettoniche Esterne: **No data**
 Alterazioni Architettoniche Interne: **No data**
 Stato di conservazione: **Cattivo**
 Valore: **V**

Vasca all'aperto

Edif. N°: **4** F. 33 Part 64
 Datazione: **Presente al 1825** Uso attuale: **No data**
 Dest. d'uso: **rustico trasformato in civile abitazione temporanea**
 Alterazioni Tipologiche: **Ristrutturazione distributiva**
 Alterazioni Architettoniche Esterne: **Leggere**
 Alterazioni Architettoniche Interne: **Totali**
 Stato di conservazione: **Buono**
 Valore: **V**

Ex fienile ristrutturato a uso civ. abit. temporanea con angolari in pietra, copertura a capanna.
