COMUNE DI MONTERIGGIONI: ANALISI DEL PATRIMONIO EDILIZIO ESISTENTE

ELENCO DEGLI EDIFICI DI PARTICOLARE VALORE CULTURALE ED AMBIENTALE NELLE ZONE AGRICOLE

Toponimo: **Casa Pilli di sotto**Isolato: **11**Oggetto: **Abitazione rurale e annessi rustici**Scheda: **7C**

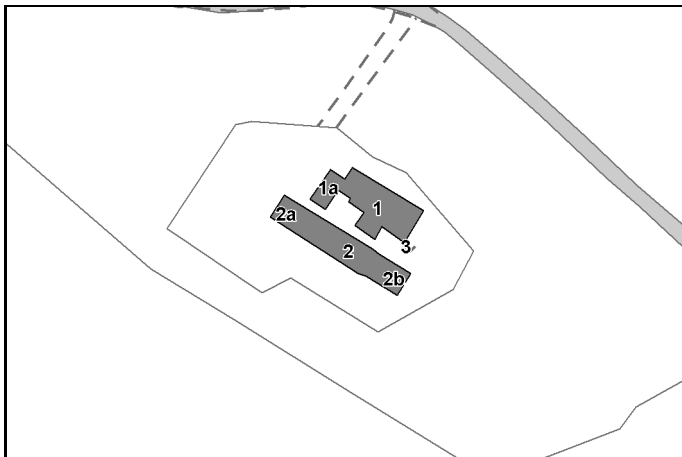
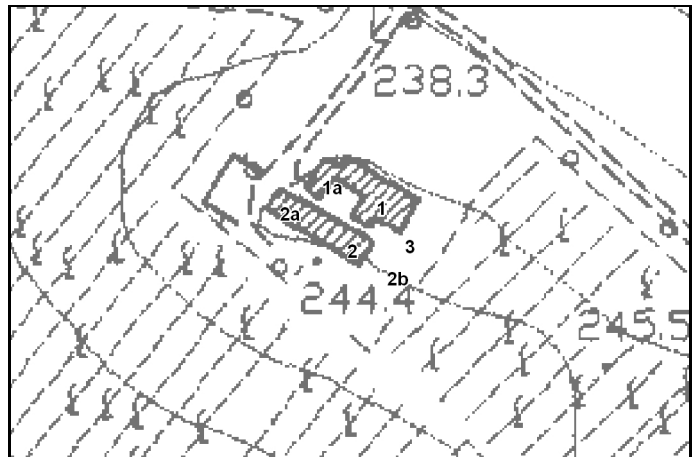
Edif. N°: **1** F. 62 Part 9
 Datazione: **Presente al 1825** Uso attuale: **Inutilizzato**
 Dest. d'uso: **Civile abitazione temporanea**
 Alterazioni Tipologiche: **No data**
 Alterazioni Architettoniche Esterne: **Leggere**
 Alterazioni Architettoniche Interne: **No data**
 Stato di conservazione: **Buono**
 Valore: **V**

Complesso colonico sviluppo diacronico unitario, 2p, con 2 nuclei abitativi con rustici al p.t. Nucleo originario costituito da 2 corpi disposti a L con scala esterna/profferlo di accesso. Laltro nucleo è aggiunta sincr. Al p.t. 2 aperture a arco

Edif. N°: **1a** F. 62 Part 9
 Datazione: **1825-1935** Uso attuale: **Inutilizzato**
 Dest. d'uso: **Civile abitazione temporanea**
 Alterazioni Tipologiche: **No data**
 Alterazioni Architettoniche Esterne: **Gravi**
 Alterazioni Architettoniche Interne: **Leggere**
 Stato di conservazione: **Buono**
 Valore: **V**

Accrescimento sincronico, aderenza a NE, volume parallelepipedo. 2p con abitazione sovrapposta a rustici

Edif. N°: **2** F. 62 Part 9
 Datazione: **Presente al 1825** Uso attuale: **Inutilizzato**
 Dest. d'uso: **Rustico**
 Alterazioni Tipologiche: **No data**
 Alterazioni Architettoniche Esterne: **Gravi**
 Alterazioni Architettoniche Interne: **No data**
 Stato di conservazione: **Buono**
 Valore: **V**

Fienile e stalle, volume allung.a 1p, sviluppo diacronico unit. lungo asse NO-SE. Muratura di pietrame, copertura a capanna

Edif. N°: **2a** F. 62 Part 9
 Datazione: **Presente al 1825** Uso attuale: **Inutilizzato**
 Dest. d'uso: **Rustico**
 Alterazioni Tipologiche: **No data**
 Alterazioni Architettoniche Esterne: **Assenti**
 Alterazioni Architettoniche Interne: **No data**
 Stato di conservazione: **Buono**
 Valore: **V**

Parata in aderenza a NO, ingresso a arco in mattoni, muratura di pietrame.

Edif. N°: **2b** F. 62 Part 9
 Datazione: **1825-1935** Uso attuale: **Inutilizzato**
 Dest. d'uso: **Rustico**
 Alterazioni Tipologiche: **No data**
 Alterazioni Architettoniche Esterne: **No data**
 Alterazioni Architettoniche Interne: **No data**
 Stato di conservazione: **Medio**
 Valore: **V**

Porcilaia in aderenza a SO, in muratura mista, copertura a falda unica.
