**COMUNE DI MONTERIGGIONI: ANALISI DEL PATRIMONIO EDILIZIO ESISTENTE**

ELENCO DEGLI EDIFICI DI PARTICOLARE VALORE CULTURALE ED AMBIENTALE NELLE ZONE AGRICOLE

Toponimo: **Casa Pili di sopra**Isolato: **11**Oggetto: **Abitazione rurale e annessi rustici**Scheda: **8C**

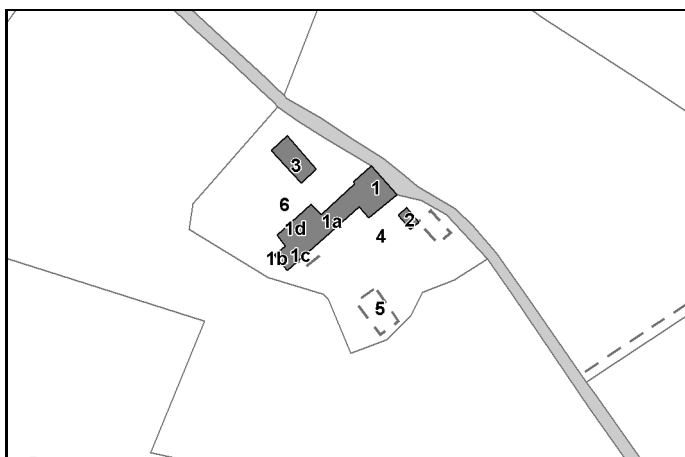
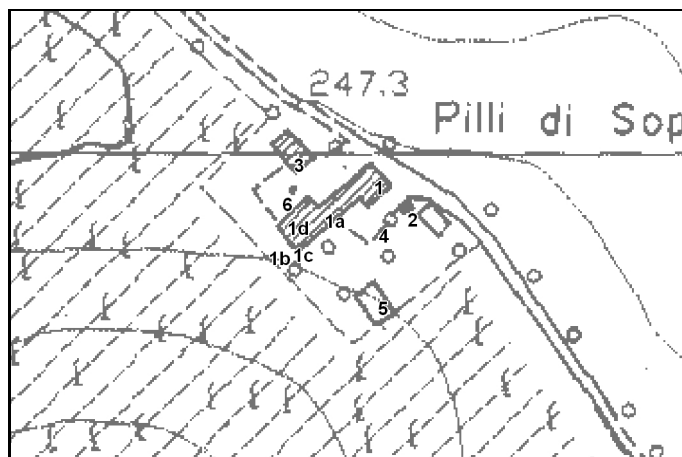
Edif. N°: **1** F. 62 Part 14  
 Datazione: **Presente al 1825** Uso attuale: **Trasformato**  
 Dest. d'uso: **Civile abitazione temporanea**  
 Alterazioni Tipologiche: **No data**  
 Alterazioni Architettoniche Esterne: **Assenti**  
 Alterazioni Architettoniche Interne: **No data**  
 Stato di conservazione: **Buono**  
 Valore: **V**  
**2 p,compatta con abit.sovrapp. a rustici, rustici giustapposti e separati con copertura a 3 falde. Muratura a rasapietra con tratti di muro a scarpa su fronti NO-NE. Cantionali in pietra**

Edif. N°: **1a** F. 62 Part 14  
 Datazione: **1825-1935** Uso attuale: **Inutilizzato**  
 Dest. d'uso: **Abitazione di addetti all'agricoltura**  
 Alterazioni Tipologiche: **Introduzione servizi**  
 Alterazioni Architettoniche Esterne: **Assenti**  
 Alterazioni Architettoniche Interne: **No data**  
 Stato di conservazione: **Buono**  
 Valore: **V**  
**Casa colonica,2 p, volume allungato a corpo semplice, abitazione sovrapposta a rustici, 2p, in muratura mista intonacata**

Edif. N°: **1b** F. 62 Part 14  
 Datazione: **1825-1935** Uso attuale: **Inutilizzato**  
 Dest. d'uso: **Rustico**  
 Alterazioni Tipologiche: **No data**  
 Alterazioni Architettoniche Esterne: **No data**  
 Alterazioni Architettoniche Interne: **No data**  
 Stato di conservazione: **No data**  
 Valore: **V**  
**Rustico giustapposto, finitura rasapietra e angolari in pietra squadrata, copertura a capanna**

Edif. N°: **1c** F. 62 Part 14  
 Datazione: **1825-1935** Uso attuale: **Inutilizzato**  
 Dest. d'uso: **Rustico**  
 Alterazioni Tipologiche: **No data**  
 Alterazioni Architettoniche Esterne: **No data**  
 Alterazioni Architettoniche Interne: **No data**  
 Stato di conservazione: **Medio**  
 Valore: **V**  
**Porcilaiainterna, con spazio esterno recintato da muro in pietra**

Edif. N°: **1d** F. 62 Part 14  
 Datazione: **1825-1935** Uso attuale: **No data**  
 Dest. d'uso: **Rustico**  
 Alterazioni Tipologiche: **No data**  
 Alterazioni Architettoniche Esterne: **No data**  
 Alterazioni Architettoniche Interne: **No data**  
 Stato di conservazione: **Buono**  
 Valore: **V**  
**Rimessa per attrezzi agricoli, in aderenza al fronte O con copertura a falda unica**

Edif. N°: **2** F. 62 Part 14  
 Datazione: **1825-1935** Uso attuale: **Inutilizzato**  
 Dest. d'uso: **No data**  
 Alterazioni Tipologiche: **No data**  
 Alterazioni Architettoniche Esterne: **Leggere**  
 Alterazioni Architettoniche Interne: **No data**  
 Stato di conservazione: **Buono**  
 Valore: **RV**  
**Forno porticato, in muratura di pietra con copertura a capanna**

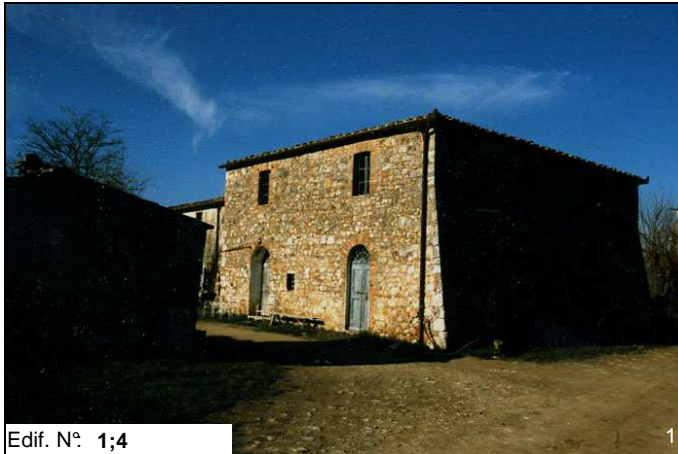
1

Edif. N°: <b>4</b>	F. 62 Part 14
Datazione: <b>1825-1935</b>	Uso attuale: <b>No data</b>
Dest. d'uso: <b>No data</b>	
Alterazioni Tipologiche: <b>No data</b>	
Alterazioni Architettoniche Esterne: <b>Assenti</b>	
Alterazioni Architettoniche Interne: <b>No data</b>	
Stato di conservazione: <b>No data</b>	
Valore: <b>V</b>	
<b>Aia lastricata in cotto</b>

Edif. N° 1;4

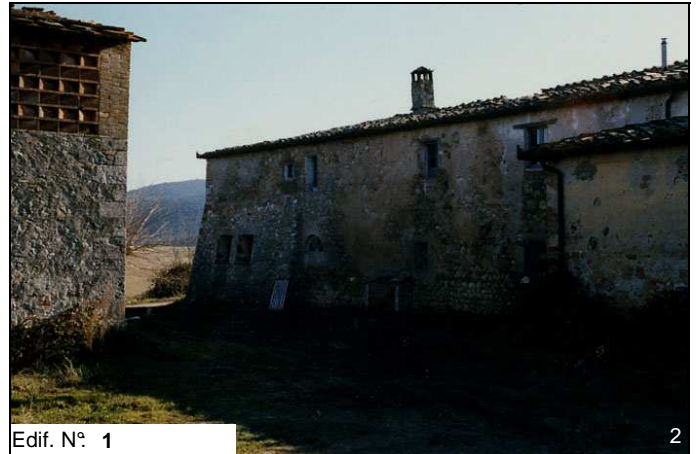
2

Edif. N° 1

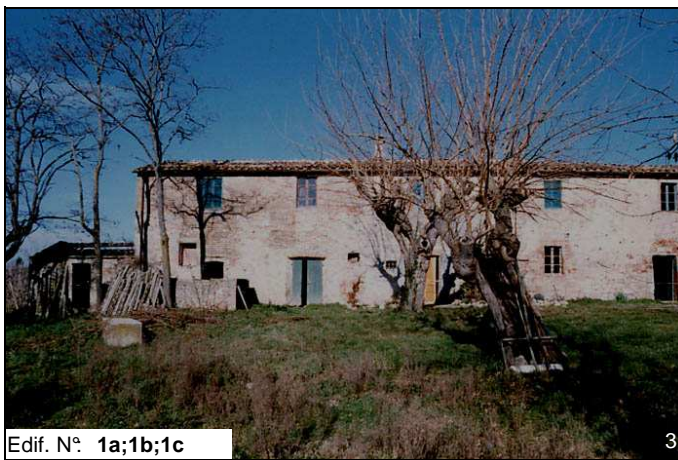
3

Edif. N° 1a;1b;1c

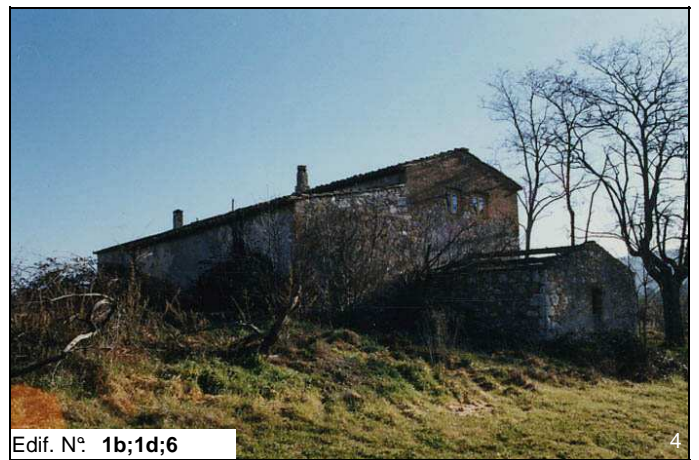
4

Edif. N°: <b>6</b>	F. 62 Part 14
Datazione: <b>1825-1935</b>	Uso attuale: <b>No data</b>
Dest. d'uso: <b>No data</b>	
Alterazioni Tipologiche: <b>No data</b>	
Alterazioni Architettoniche Esterne: <b>Assenti</b>	
Alterazioni Architettoniche Interne: <b>No data</b>	
Stato di conservazione: <b>No data</b>	
Valore: <b>V</b>	
<b>Aia lastricata in cotto</b>

Edif. N° 1b;1d;6

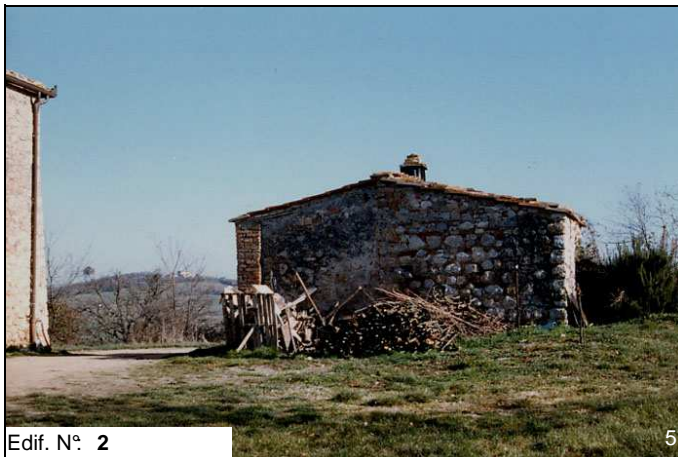
5

Edif. N° 2

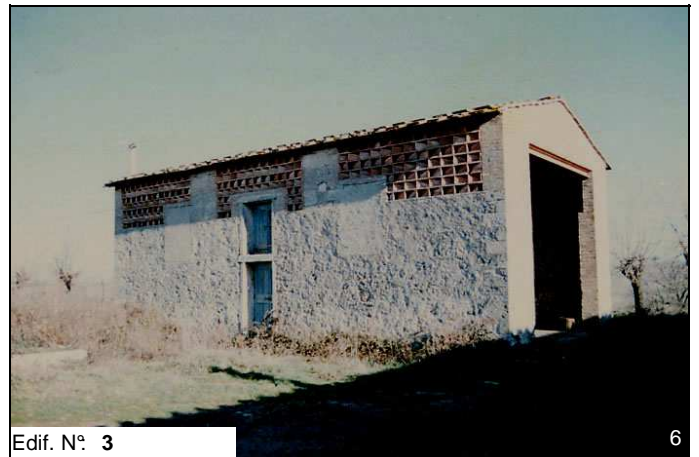
6

Edif. N°: <b>3</b>	F. 62 Part 14
Datazione: <b>1825-1935</b>	Uso attuale: <b>Originario</b>
Dest. d'uso: <b>Rustico</b>	
Alterazioni Tipologiche: <b>No data</b>	
Alterazioni Architettoniche Esterne: <b>Gravi</b>	
Alterazioni Architettoniche Interne: <b>No data</b>	
Stato di conservazione: <b>Buono</b>	
Valore: <b>CCA</b>	
<b>Fienile ristrutturato</b>

Edif. N° 3

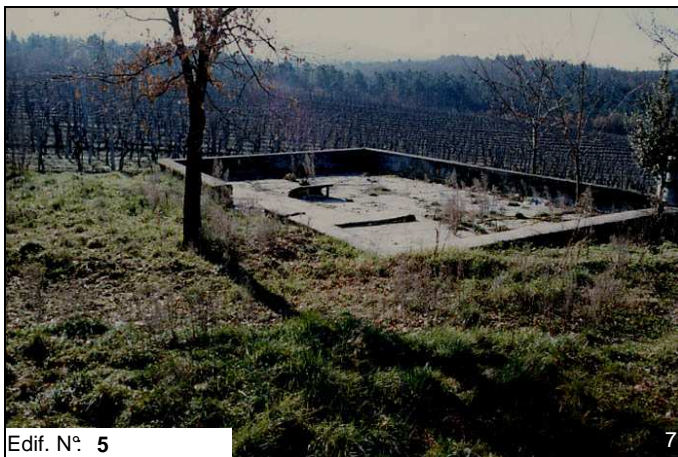
7

Edif. N°: <b>5</b>	F. 62 Part 14
Datazione: <b>1825-1935</b>	Uso attuale: <b>No data</b>
Dest. d'uso: <b>No data</b>	
Alterazioni Tipologiche: <b>No data</b>	
Alterazioni Architettoniche Esterne: <b>No data</b>	
Alterazioni Architettoniche Interne: <b>No data</b>	
Stato di conservazione: <b>Cattivo</b>	
Valore: <b>CCA</b>	
<b>Concimaia richiusa</b>

Edif. N° 5
