COMUNE DI MONTERIGGIONI: ANALISI DEL PATRIMONIO EDILIZIO ESISTENTE

ELENCO DEGLI EDIFICI DI PARTICOLARE VALORE CULTURALE ED AMBIENTALE NELLE ZONE AGRICOLE

Toponimo: **Sammonti**Isolato: **11**Oggetto: **Abitazione rurale e annessi rustici**Scheda: **10CS\05C**

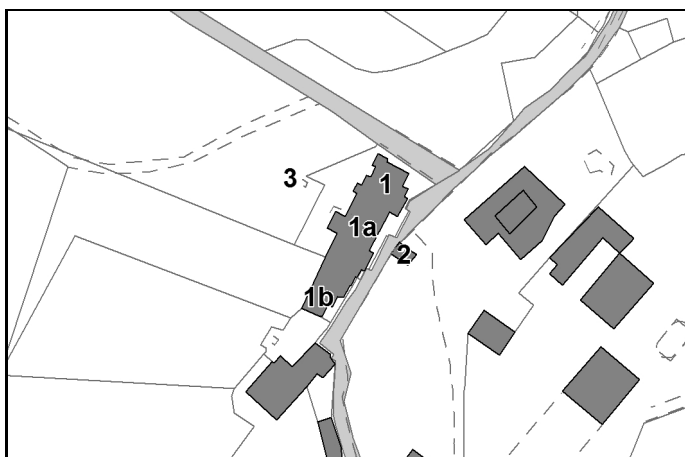
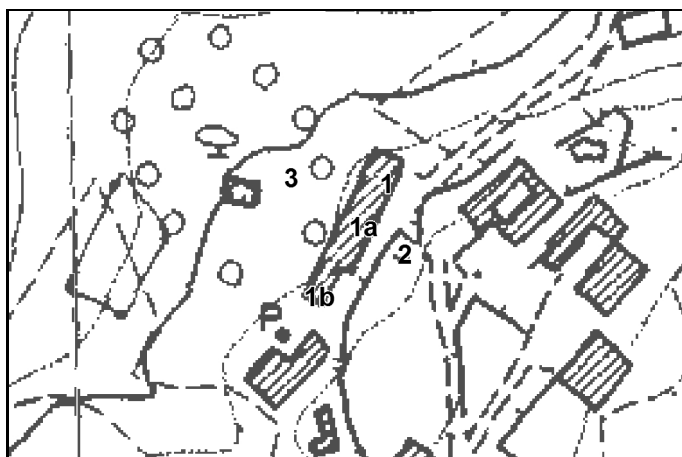
Edif. N°: **1** F. 64 Part 44
 Datazione: **Presente al 1825** Uso attuale: **Trasformato**
 Dest. d'uso: **Civile abitazione permanente**
 Alterazioni Tipologiche: **Ristrutturazione distributiva**
 Alterazioni Architettoniche Esterne: **Assenti**
 Alterazioni Architettoniche Interne: **No data**
 Stato di conservazione: **Buono**
 Valore: **RV**
Ex casa colonica, ristruttur. uso civ. abit., 2 unità, sviluppo sincr. unit., 3p, di pendio con scala esterna. Muratura a filaretto di pietra intonacata unità a S. L'unità posta a S risulta gravemente alterata

Edif. N°: **1a** F. 64 Part 44
 Datazione: **Presente al 1825** Uso attuale: **Trasformato**
 Dest. d'uso: **Civile abitazione permanente**
 Alterazioni Tipologiche: **Ristrutturazione distributiva**
 Alterazioni Architettoniche Esterne: **Gravi**
 Alterazioni Architettoniche Interne: **No data**
 Stato di conservazione: **Buono**
 Valore: **SV**
Ex abit. addetti agricoltura in aderenza a S, 2p, di pendio, ristruttur. uso civ. abit. permanente. Muratura intonacata con copertura a capanna

Edif. N°: **1b** F. 64 Part 44
 Datazione: **Presente al 1825** Uso attuale: **Trasformato**
 Dest. d'uso: **Civile abitazione permanente**
 Alterazioni Tipologiche: **Ristrutturazione distributiva**
 Alterazioni Architettoniche Esterne: **Totali**
 Alterazioni Architettoniche Interne: **No data**
 Stato di conservazione: **Buono**
 Valore: **SV**
Ex annesso rustico, giustap. a 1a, ristruttur. parzialmente a uso civ. abit. perm., 2p, con sottotetto praticabile. Copertura a capanna

Edif. N°: **2** F. 65 Part 26
 Datazione: **Presente al 1825** Uso attuale: **Inutilizzato**
 Dest. d'uso: **Rustico**
 Alterazioni Tipologiche: **No data**
 Alterazioni Architettoniche Esterne: **Assenti**
 Alterazioni Architettoniche Interne: **No data**
 Stato di conservazione: **Pessimo**
 Valore: **V**
Annesso di pendio, inglobante il forno al p.t., in muratura mista

Edif. N°: **3** F. 64 Part 132
 Datazione: **Dopo il 1935** Uso attuale: **No data**
 Dest. d'uso: **No data**
 Alterazioni Tipologiche: **No data**
 Alterazioni Architettoniche Esterne: **No data**
 Alterazioni Architettoniche Interne: **No data**
 Stato di conservazione: **No data**
 Valore: **N**
Baracca in lamiera
