COMUNE DI MONTERIGGIONI: ANALISI DEL PATRIMONIO EDILIZIO ESISTENTE

ELENCO DEGLI EDIFICI DI PARTICOLARE VALORE CULTURALE ED AMBIENTALE NELLE ZONE AGRICOLE

Toponimo: **Sammonti**

Scheda: **10CS\06C**

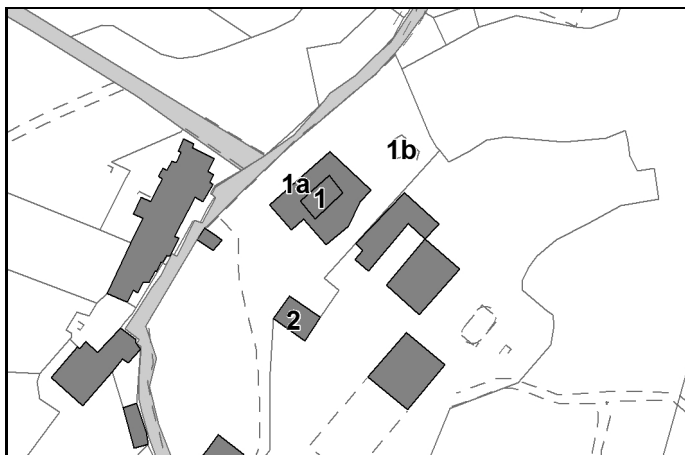
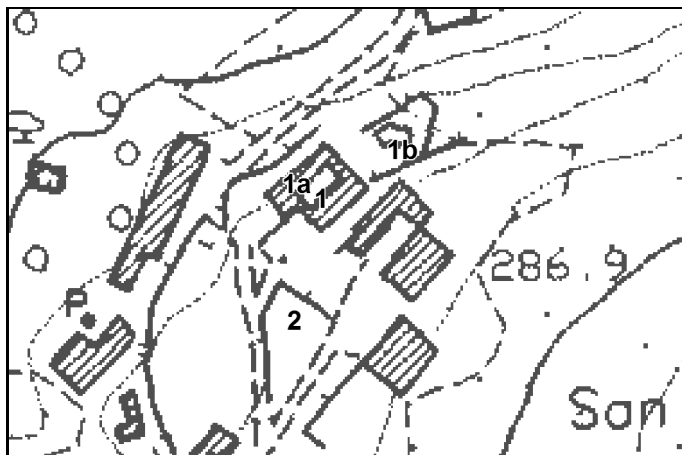
Edif. N°: **1** F. 65 Part 4
 Datazione: **Presente al 1825** Uso attuale: **Trasformato**
 Dest. d'uso: **Civile abitazione permanente**
 Alterazioni Tipologiche: **Introduzione servizi**
 Alterazioni Architettoniche Esterne: **Leggere**
 Alterazioni Architettoniche Interne: **No data**
 Stato di conservazione: **Buono**
 Valore: **V**

Casa colonica diacronico, di pendio, 2p, ristrutturato uso civ. abit. sovrapposta a rustici, accesso originario all'abitazione a monte, da breve scala scoperta perpendicolare al fronte. Muratura finitura rasapietra e con copertura a capanna.

Edif. N°: **1a** F. 65 Part 4
 Datazione: **Dopo il 1935** Uso attuale: **No data**
 Dest. d'uso: **Civile abitazione temporanea**
 Alterazioni Tipologiche: **Ristrutturazione distributiva**
 Alterazioni Architettoniche Esterne: **No data**
 Alterazioni Architettoniche Interne: **No data**
 Stato di conservazione: **Buono**
 Valore: **V**

Complesso di annessi rustici, a 1/2 p, in modo da determinare corte chiusa, accessibile da passaggio a arco posto su fronte SE, ristrutturato uso civ. abit. temp. Coperture a falda unica

Edif. N°: **2** F. 65 Part 4
 Datazione: **1825-1935** Uso attuale: **No data**
 Dest. d'uso: **Altro uso**
 Alterazioni Tipologiche: **No data**
 Alterazioni Architettoniche Esterne: **No data**
 Alterazioni Architettoniche Interne: **No data**
 Stato di conservazione: **Buono**
 Valore: **V**

Ex annesso rustico, 1p, ristrutturato e adibito a rimessa, in muratura con finitura rasapietra

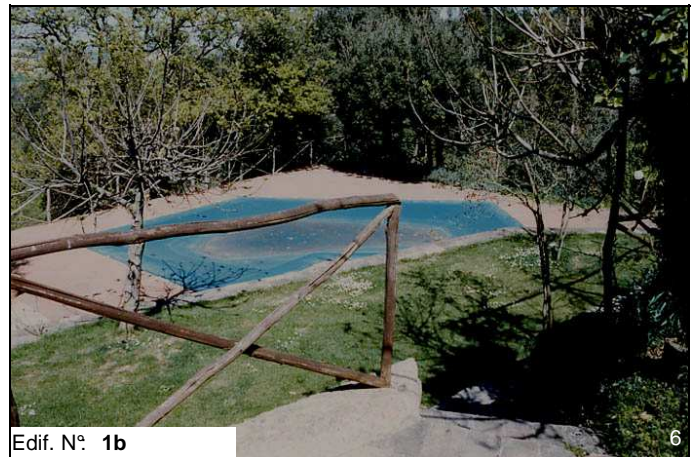
Edif. N° 1b

Edif. N°: **1b** F. 65 Part 4
 Datazione: **Dopo il 1935** Uso attuale: **No data**
 Dest. d'uso: **No data**
 Alterazioni Tipologiche: **No data**
 Alterazioni Architettoniche Esterne: **No data**
 Alterazioni Architettoniche Interne: **No data**
 Stato di conservazione: **Buono**
 Valore: **CCA**

Piscina
