COMUNE DI MONTERIGGIONI: ANALISI DEL PATRIMONIO EDILIZIO ESISTENTE

ELENCO DEGLI EDIFICI DI PARTICOLARE VALORE CULTURALE ED AMBIENTALE NELLE ZONE AGRICOLE

Toponimo: **Costarella**Isolato: **13**Oggetto: **Abitazione rurale e annessi rustici**Scheda: **7C**

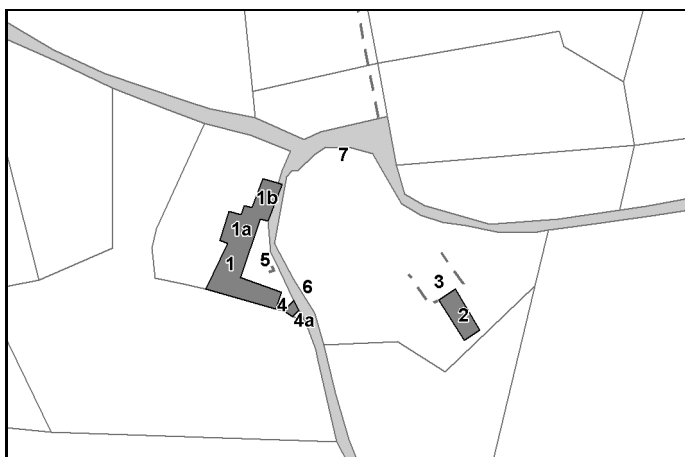
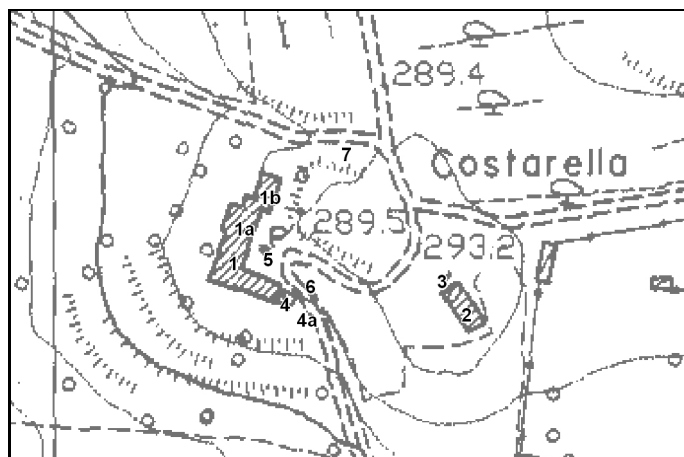
Edif. N°: **1** F. 63 Part 33
 Datazione: **Presente al 1825** Uso attuale: **Trasformato**
 Dest. d'uso: **No data**
 Alterazioni Tipologiche: **No data**
 Alterazioni Architettoniche Esterne: **Leggere**
 Alterazioni Architettoniche Interne: **No data**
 Stato di conservazione: **Buono**
 Valore: **V**

Edificio di pendio a sviluppo sincronico in pietra intonacata, composto da 2 corpi principali disposti a L su 2/3 p

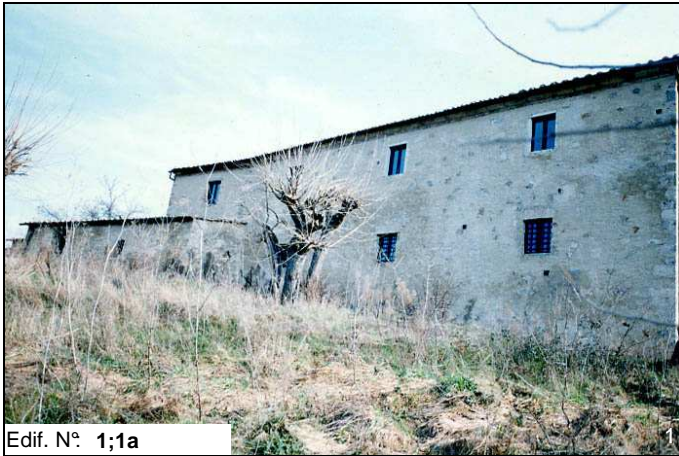
Edif. N° 1;1a

Parata adiacente a 1 con grande accesso ad arco e pavimentata in cotto

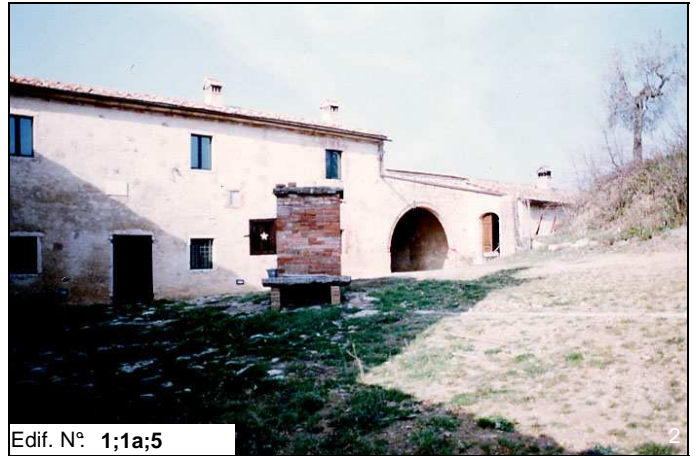
Edif. N° 1;1a;5

Edif. N°: 5	F. 63 Part 33
Datazione: Presente al 1825	Uso attuale: No data
Dest. d'uso: No data	
Alterazioni Tipologiche: No data	
Alterazioni Architettoniche Esterne: No data	
Alterazioni Architettoniche Interne: No data	
Stato di conservazione: No data	
Valore: N	
Pozzo chiuso in laterizio

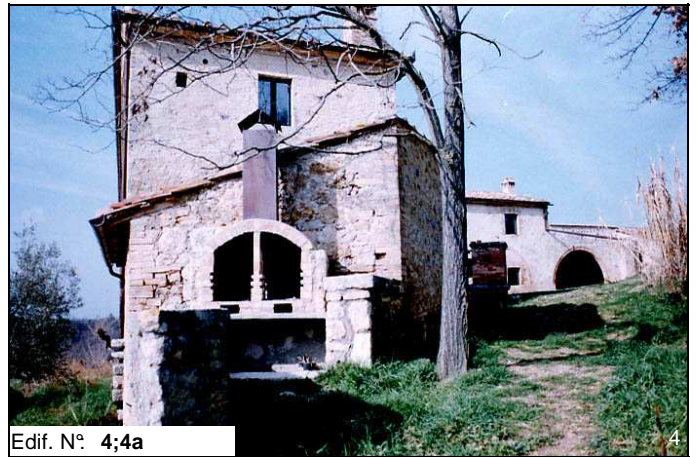
Edif. N° 4;4a

Rustico di pendio in pietra con conci angolari in pietra

Edif. N°: 4a	F. 63 Part 33
Datazione: Presente al 1825	Uso attuale: No data
Dest. d'uso: No data	
Alterazioni Tipologiche: No data	
Alterazioni Architettoniche Esterne: No data	
Alterazioni Architettoniche Interne: No data	
Stato di conservazione: No data	
Valore: N	
Forno in laterizio

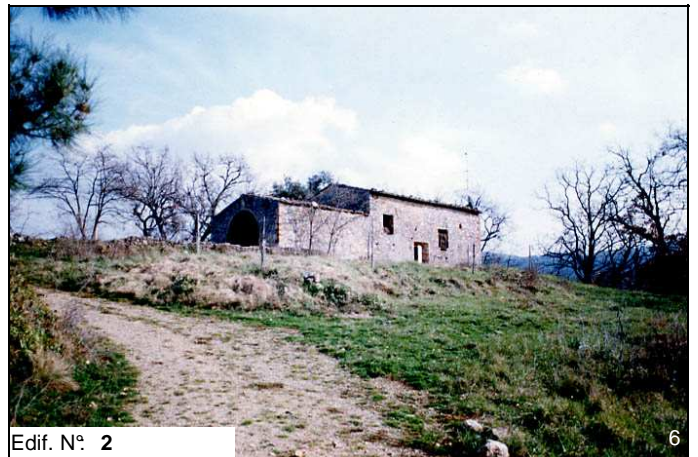
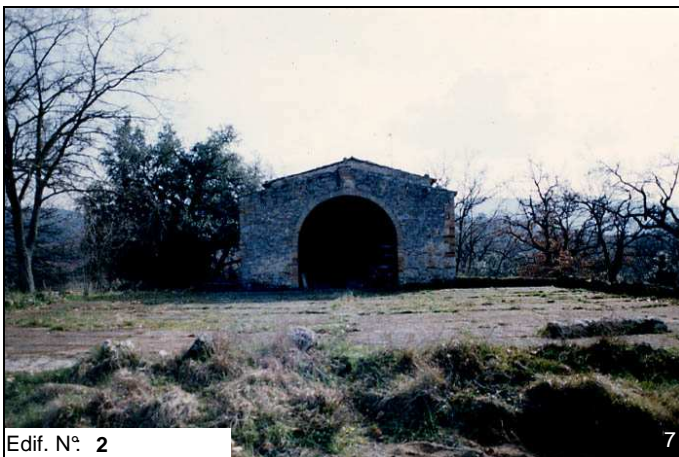
Edif. N° 2

Fienile di pendio in pietra con parata antistante con accesso ad arco

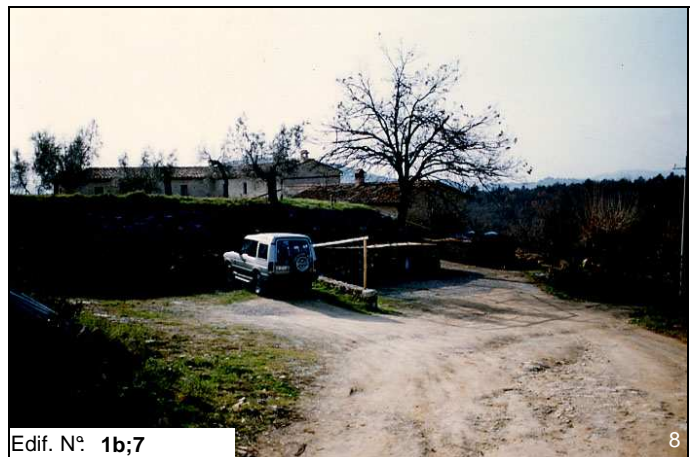
Edif. N° 1b;7

Rustico di pendio in pietra con conci angolari in pietra e terrazzamento in pietra

Edif. N°: 7	F. 63 Part 39
Datazione: Presente al 1825	Uso attuale: No data
Dest. d'uso: No data	
Alterazioni Tipologiche: No data	
Alterazioni Architettoniche Esterne: No data	
Alterazioni Architettoniche Interne: No data	
Stato di conservazione: No data	
Valore: N	
Pergolato in legno

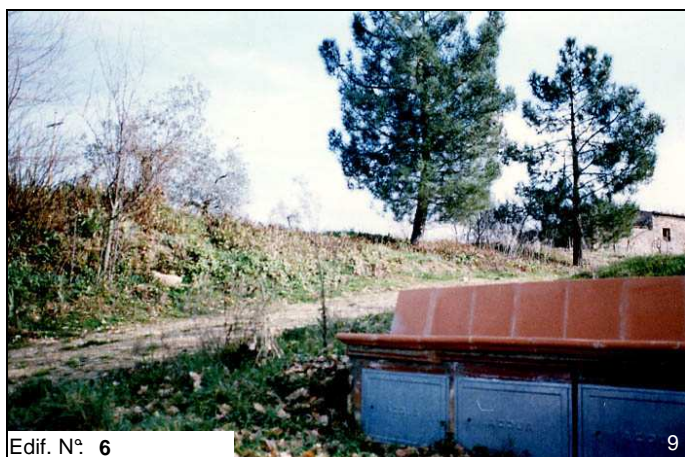
Edif. N° 6

Edif. N°: 6	F. 63 Part 39
Datazione: Presente al 1825	Uso attuale: No data
Dest. d'uso: No data	
Alterazioni Tipologiche: No data	
Alterazioni Architettoniche Esterne: No data	
Alterazioni Architettoniche Interne: No data	
Stato di conservazione: No data	
Valore: N	
Contatori dell'acqua in laterizio
