COMUNE DI MONTERIGGIONI: ANALISI DEL PATRIMONIO EDILIZIO ESISTENTE

ELENCO DEGLI EDIFICI DI PARTICOLARE VALORE CULTURALE ED AMBIENTALE NELLE ZONE AGRICOLE

Toponimo: **Case e rustici presso Castel Petraio**Isolato: **14**Oggetto: **Abitazione rurale e annessi rustici**Scheda: **8C**

ARCHIVIO FOTOGRAFICO

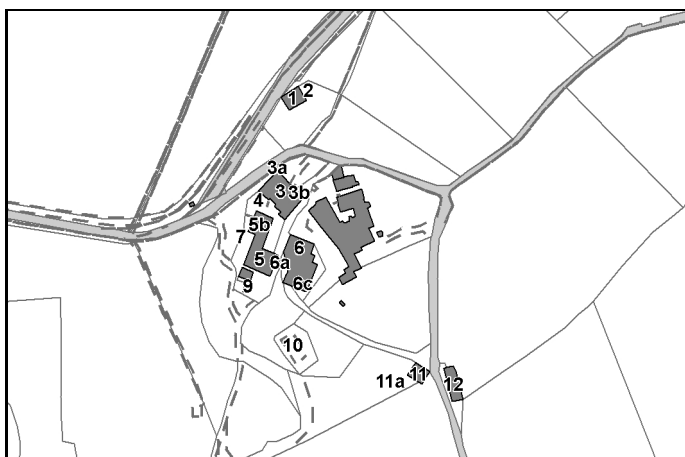
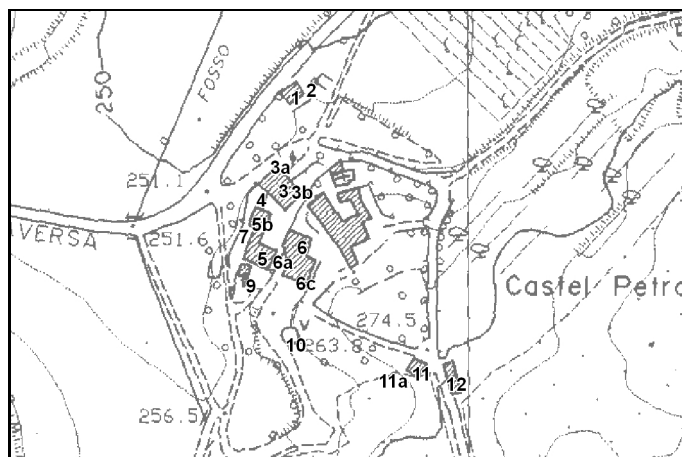
Edif. N°: **1** F. 11 Part 52
 Datazione: **Presente al 1825** Uso attuale: **Originario**
 Dest. d'uso: **No data**
 Alterazioni Tipologiche: **No data**
 Alterazioni Architettoniche Esterne: **No data**
 Alterazioni Architettoniche Interne: **No data**
 Stato di conservazione: **Buono**
 Valore: **V**
Fienile in pietra e laterizio, con conchi angoalari in pietra

Edif. N°: **2** F. 11 Part 52
 Datazione: **Presente al 1825** Uso attuale: **Originario**
 Dest. d'uso: **No data**
 Alterazioni Tipologiche: **No data**
 Alterazioni Architettoniche Esterne: **No data**
 Alterazioni Architettoniche Interne: **No data**
 Stato di conservazione: **Buono**
 Valore: **SV**
Concimaia in pietra

Edif. N°: **3** F. 37 Part 120
 Datazione: **Presente al 1825** Uso attuale: **Trasformato**
 Dest. d'uso: **No data**
 Alterazioni Tipologiche: **Introduzione servizi**
 Alterazioni Architettoniche Esterne: **No data**
 Alterazioni Architettoniche Interne: **No data**
 Stato di conservazione: **Buono**
 Valore: **RV**
Casa torre di pendio in pietra su 3/4 piani

Edif. N°: **3a** F. 37 Part 120
 Datazione: **Presente al 1825** Uso attuale: **Trasformato**
 Dest. d'uso: **No data**
 Alterazioni Tipologiche: **No data**
 Alterazioni Architettoniche Esterne: **No data**
 Alterazioni Architettoniche Interne: **No data**
 Stato di conservazione: **Buono**
 Valore: **RV**
Corpo a 2 piani con androne in muratura di pietra e portone di accesso ad arco parzialmente tamponato

Edif. N°: **3b** F. 37 Part 120
 Datazione: **Presente al 1825** Uso attuale: **Trasformato**
 Dest. d'uso: **Civile abitazione permanente**
 Alterazioni Tipologiche: **No data**
 Alterazioni Architettoniche Esterne: **Leggere**
 Alterazioni Architettoniche Interne: **No data**
 Stato di conservazione: **Buono**
 Valore: **RV**
Edificio di pendio in pietra su 2/3 piani con accesso tramite scala esterna in pietra

Edif. N°: **3c** F. 37 Part 120
 Datazione: **Presente al 1825** Uso attuale: **Trasformato**
 Dest. d'uso: **No data**
 Alterazioni Tipologiche: **No data**
 Alterazioni Architettoniche Esterne: **Leggere**
 Alterazioni Architettoniche Interne: **No data**
 Stato di conservazione: **Buono**
 Valore: **V**
Rustico di pendio in adiacenza a 3 con serie di aperture sotto il colmo

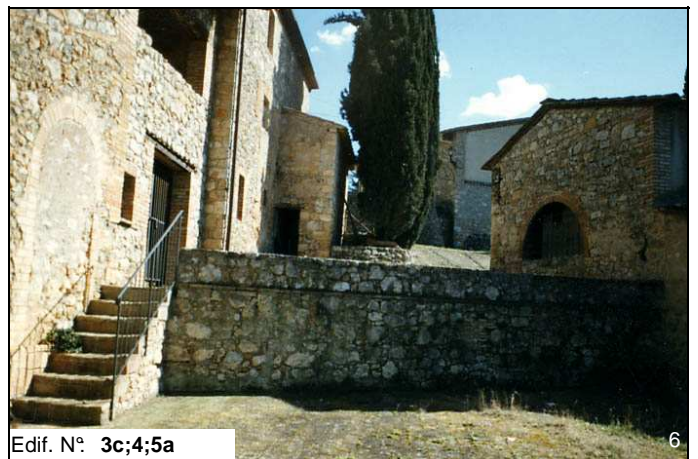
Edif. N° 3c;4;5a

Edif. N°: 4	F. 37 Part 118
Datazione: Presente al 1825	Usò attuale: Originario
Dest. d'uso: No data	
Alterazioni Tipologiche: No data	
Alterazioni Architettoniche Esterne: No data	
Alterazioni Architettoniche Interne: No data	
Stato di conservazione: Buono	
Valore: V	
Terrazzamento in aia lastricata in laterizio

Edif. N°: 5a	F. 37 Part 37
Datazione: Presente al 1825	Usò attuale: Trasformato
Dest. d'uso: No data	
Alterazioni Tipologiche: No data	
Alterazioni Architettoniche Esterne: Leggere	
Alterazioni Architettoniche Interne: No data	
Stato di conservazione: Buono	
Valore: RV	
Parata in pietra con coperture ad arco, in adiacenza a rustico di pendio sempre in pietra

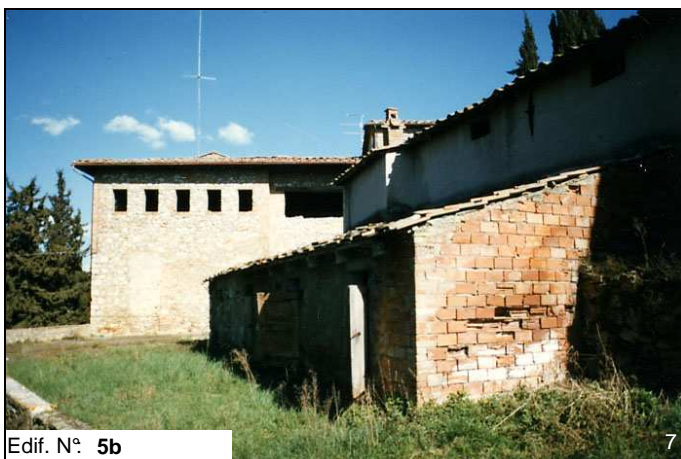
Edif. N° 5b

Edif. N°: 5b	F. 37 Part 37
Datazione: Presente al 1825	Usò attuale: Inutilizzato
Dest. d'uso: No data	
Alterazioni Tipologiche: No data	
Alterazioni Architettoniche Esterne: No data	
Alterazioni Architettoniche Interne: No data	
Stato di conservazione: Medio	
Valore: CCA	
Stalle in laterizio

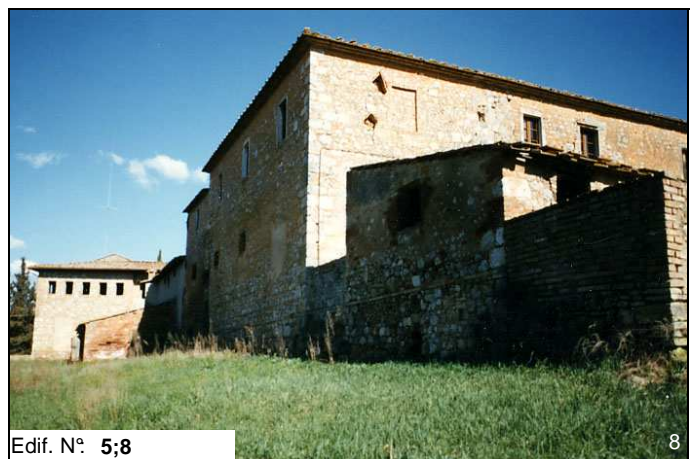
Edif. N° 5;8

Edif. N°: 5	F. 37 Part 37
Datazione: Presente al 1825	Usò attuale: Trasformato
Dest. d'uso: Civile abitazione permanente	
Alterazioni Tipologiche: Introduzione servizi	
Alterazioni Architettoniche Esterne: Leggere	
Alterazioni Architettoniche Interne: No data	
Stato di conservazione: Buono	
Valore: RV	
Edificio a sviluppo sincronico, in pietra su 2 piani, cornici angolari in pietra e architravi in pietra alle finestre

Edif. N°: 8	F. 37 Part 119
Datazione: Presente al 1825	Uso attuale: Trasformato
Dest. d'uso: Altro uso	
Alterazioni Tipologiche: No data	
Alterazioni Architettoniche Esterne: Assenti	
Alterazioni Architettoniche Interne: No data	
Stato di conservazione: Buono	
Valore: V	
Rustico in pietra

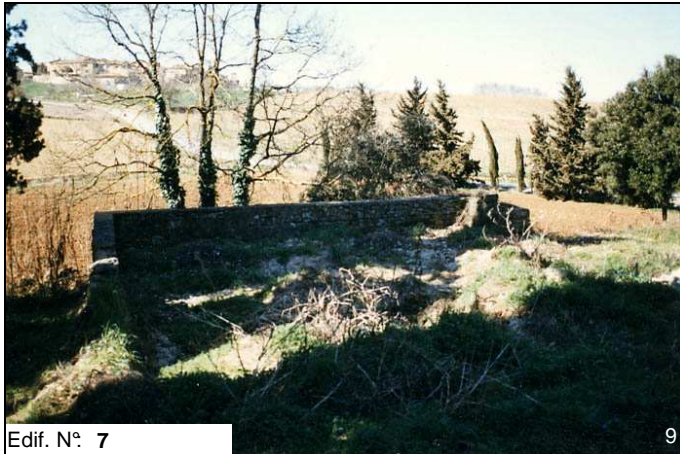
Edif. N° 7

Edif. N°: 7	F. 37 Part 118
Datazione: Presente al 1825	Uso attuale: No data
Dest. d'uso: No data	
Alterazioni Tipologiche: No data	
Alterazioni Architettoniche Esterne: No data	
Alterazioni Architettoniche Interne: No data	
Stato di conservazione: Buono	
Valore: V	
Concimaia in pietra

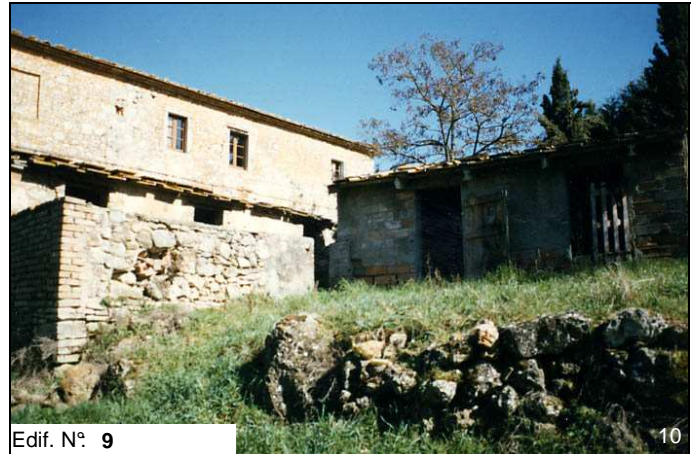
Edif. N° 9

Edif. N°: 9	F. 37 Part 119
Datazione: Presente al 1825	Uso attuale: Trasformato
Dest. d'uso: Altro uso	
Alterazioni Tipologiche: No data	
Alterazioni Architettoniche Esterne: Assenti	
Alterazioni Architettoniche Interne: No data	
Stato di conservazione: Buono	
Valore: V	
Rustico in pietra

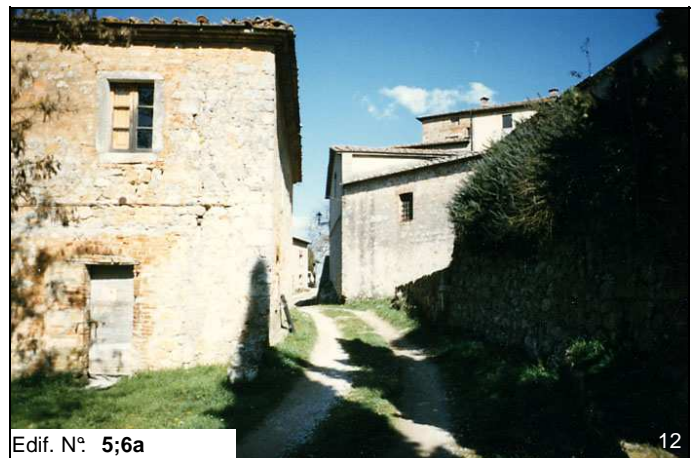
Edif. N° 5;6a

Edif. N°: 6a	F. 37 Part 42
Datazione: Presente al 1825	Usò attuale: No data
Dest. d'uso: rustico trasformato in civile abitazione temporanea	
Alterazioni Tipologiche: No data	
Alterazioni Architettoniche Esterne: No data	
Alterazioni Architettoniche Interne: No data	
Stato di conservazione: Buono	
Valore: V	
Rustico di pendio in pietra adiacente al 6

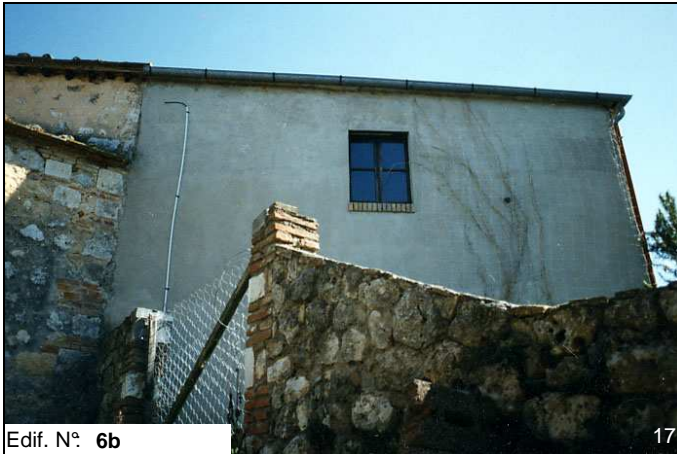
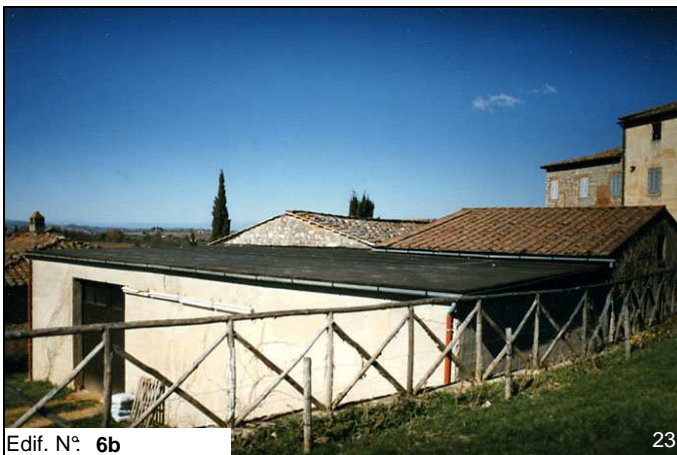
Edif. N° 6b

Edif. N°: 6b	F. 37 Part 42
Datazione: Presente al 1825	Usò attuale: Trasformato
Dest. d'uso: Altro uso	
Alterazioni Tipologiche: No data	
Alterazioni Architettoniche Esterne: Leggere	
Alterazioni Architettoniche Interne: No data	
Stato di conservazione: Buono	
Valore: V	
Corpo giustapposto a 6 in pietra intonacata

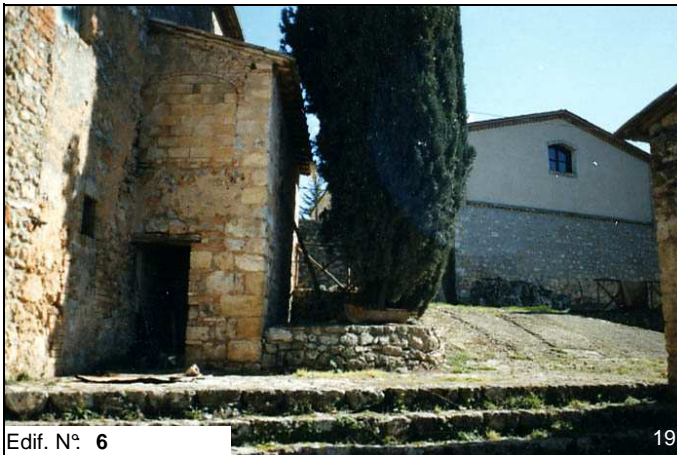
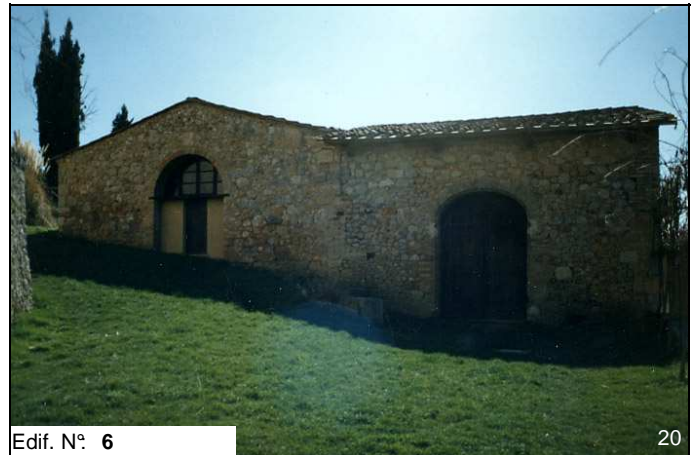
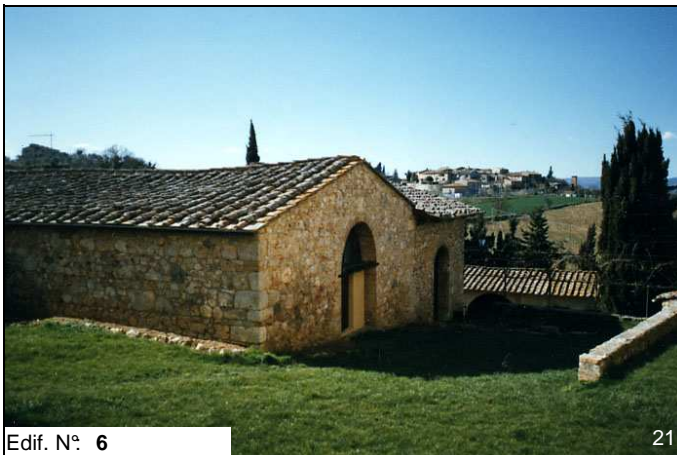
Edif. N° 6

Edif. N°: 6	F. 37 Part 42
Datazione: Presente al 1825	Usò attuale: Trasformato
Dest. d'uso: rustico trasformato in civile abitazione temporanea	
Alterazioni Tipologiche: No data	
Alterazioni Architettoniche Esterne: Leggere	
Alterazioni Architettoniche Interne: No data	
Stato di conservazione: Buono	
Valore: V	
Rustico di pendio su 2 piani in pietra, parzialmente intonacato con gronda in laterizio

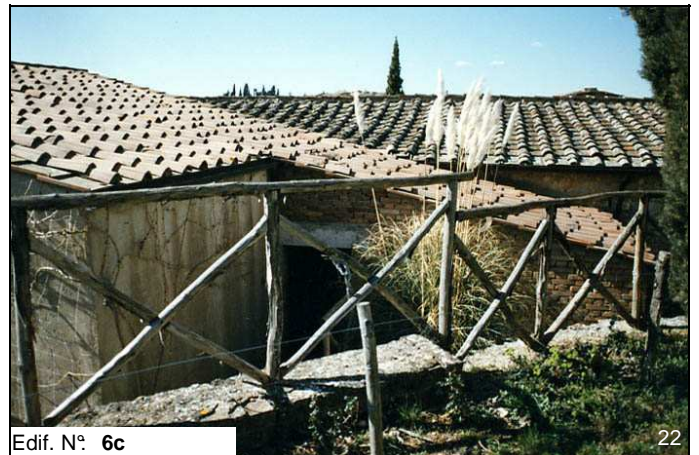
Edif. N° 6c

Edif. N°: 6c	F. 37 Part 42
Datazione: Presente al 1825	Usò attuale: Trasformato
Dest. d'uso: Altro uso	
Alterazioni Tipologiche: No data	
Alterazioni Architettoniche Esterne: Leggere	
Alterazioni Architettoniche Interne: No data	
Stato di conservazione: Buono	
Valore: V	
Corpo giustapposto a 6 in muratura intonacata

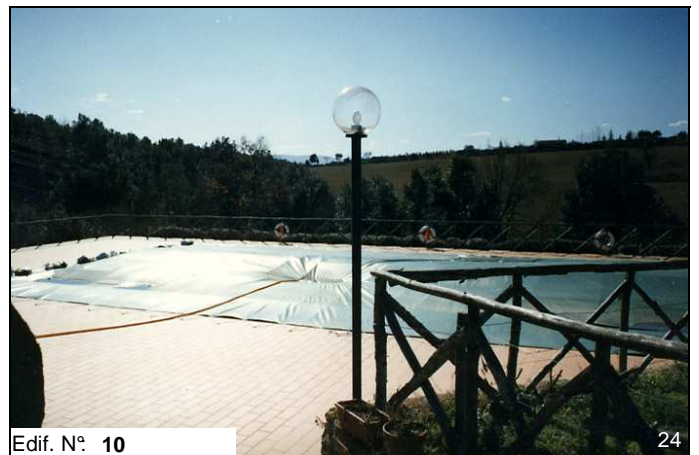
Edif. N° 10

Edif. N°: 10	F. 37 Part 38
Datazione: Presente al 1825	Uso attuale: No data
Dest. d'uso: No data	
Alterazioni Tipologiche: No data	
Alterazioni Architettoniche Esterne: No data	
Alterazioni Architettoniche Interne: No data	
Stato di conservazione: Buono	
Valore: N	
Piscina

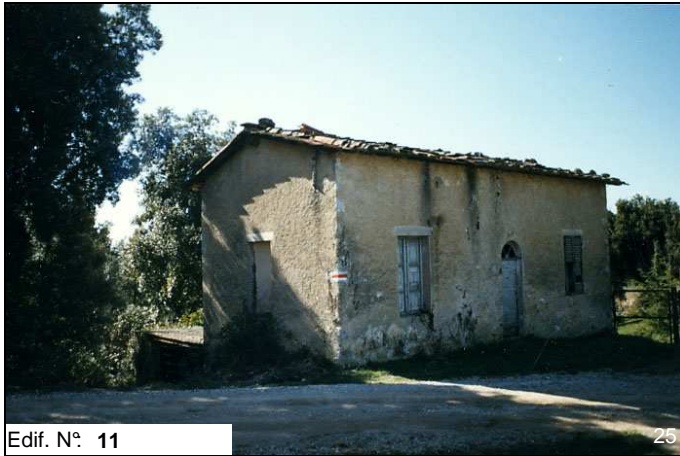
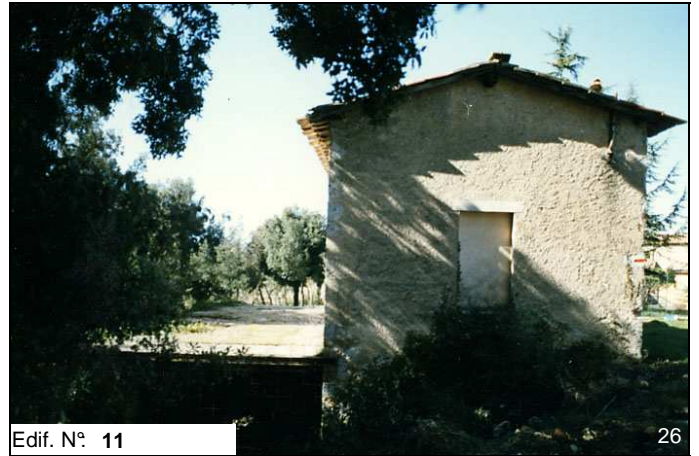
Edif. N° 11

Edif. N°: 11	F. 37 Part 46
Datazione: Presente al 1825	Uso attuale: Trasformato
Dest. d'uso: Altro uso	
Alterazioni Tipologiche: No data	
Alterazioni Architettoniche Esterne: Leggere	
Alterazioni Architettoniche Interne: No data	
Stato di conservazione: Buono	
Valore: V	
Rustico in pietra intonacatasu un piano

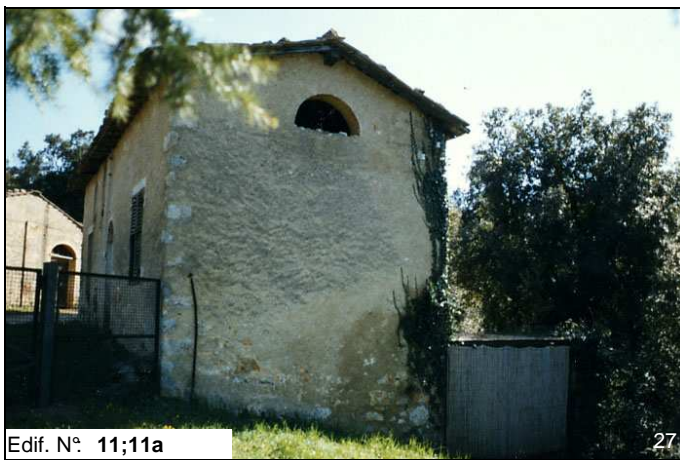
Edif. N° 11;11a

Edif. N°: 11a	F. 37 Part 113
Datazione: Presente al 1825	Uso attuale: Trasformato
Dest. d'uso: Altro uso	
Alterazioni Tipologiche: No data	
Alterazioni Architettoniche Esterne: Leggere	
Alterazioni Architettoniche Interne: No data	
Stato di conservazione: Buono	
Valore: N	
Tettoia adiacente a 11

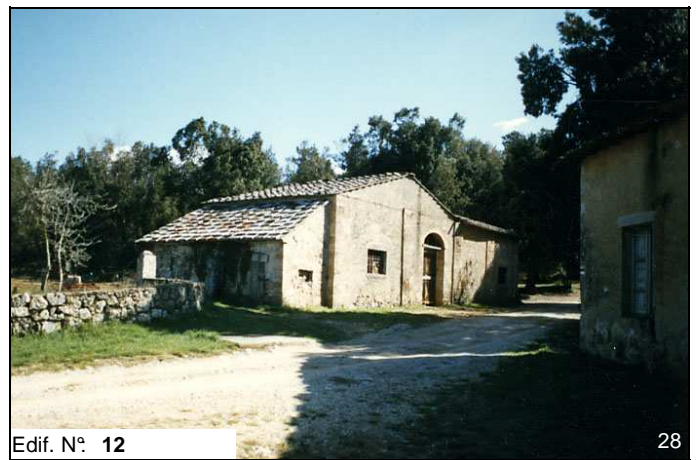
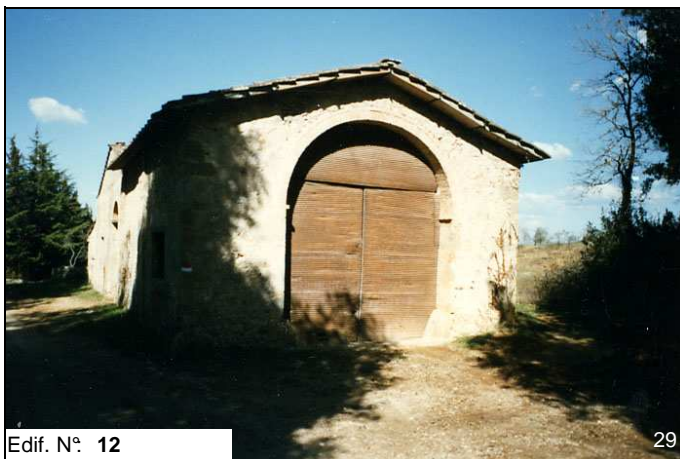
Edif. N° 12

Edif. N°: 12	F. 37 Part 47
Datazione: Presente al 1825	Uso attuale: Trasformato
Dest. d'uso: Altro uso	
Alterazioni Tipologiche: No data	
Alterazioni Architettoniche Esterne: Leggere	
Alterazioni Architettoniche Interne: No data	
Stato di conservazione: Buono	
Valore: V	
Rustico in pietra intonacata su 1 piano
