COMUNE DI MONTERIGGIONI: ANALISI DEL PATRIMONIO EDILIZIO ESISTENTE

ELENCO DEGLI EDIFICI DI PARTICOLARE VALORE CULTURALE ED AMBIENTALE NELLE ZONE AGRICOLE

Toponimo: **Poggiarello**

Scheda: **1C**

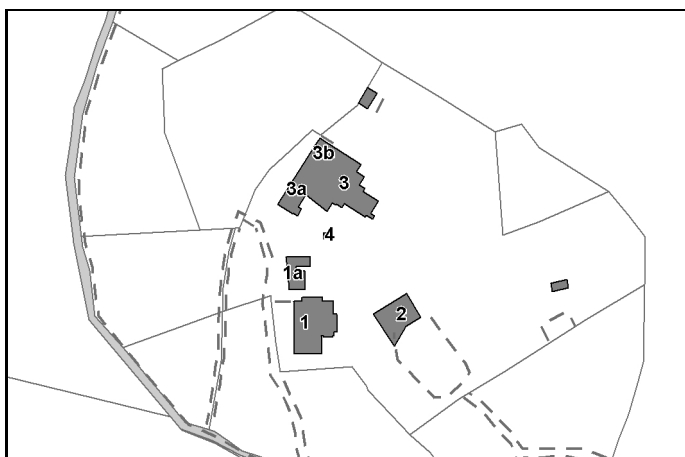
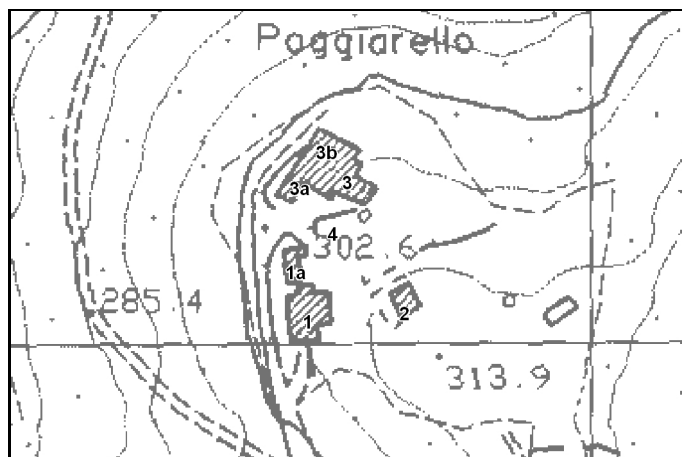
Edif. N°: **1** F. 36 Part 12
 Datazione: **Presente al 1825** Uso attuale: **Trasformato**
 Dest. d'uso: **Civile abitazione temporanea**
 Alterazioni Tipologiche: **Frazionamento in più alloggi**
 Alterazioni Architettoniche Esterne: **Leggere**
 Alterazioni Architettoniche Interne: **No data**
 Stato di conservazione: **Buono**
 Valore: **V**
Casa colonica a sviluppo dicronico unitario, 2p, ristrutturata ad uso civile abitazione temporanea, prec abit. sovrapp. a rustici, rustici separati e giustapposti. Parallela al fronte N scala esterna profferio. In muratura con finitura rasapietra

Edif. N°: **1a** F. 36 Part 12
 Datazione: **Presente al 1825** Uso attuale: **Trasformato**
 Dest. d'uso: **Altro uso**
 Alterazioni Tipologiche: **No data**
 Alterazioni Architettoniche Esterne: **Leggere**
 Alterazioni Architettoniche Interne: **No data**
 Stato di conservazione: **Buono**
 Valore: **V**
Ex annessi rustici in parte di pendio, disposti in filata, in aderenza a 1 a N, inglobanti forno, in muratura con finitura rasapietra

Edif. N°: **2** F. 36 Part 12
 Datazione: **Presente al 1825** Uso attuale: **Inutilizzato**
 Dest. d'uso: **Rustico**
 Alterazioni Tipologiche: **Ristrutturazione distributiva**
 Alterazioni Architettoniche Esterne: **Leggere**
 Alterazioni Architettoniche Interne: **No data**
 Stato di conservazione: **Buono**
 Valore: **SV**
Annesso rustico a sviluppo diacronico unitario, in via di ristrutturazione, in muratura con finitura rasapietra, 2 coperture sfalsate

Edif. N°: **3** F. 36 Part 12
 Datazione: **Presente al 1825** Uso attuale: **Trasformato**
 Dest. d'uso: **Civile abitazione temporanea**
 Alterazioni Tipologiche: **Frazionamento in più alloggi**
 Alterazioni Architettoniche Esterne: **Leggere**
 Alterazioni Architettoniche Interne: **No data**
 Stato di conservazione: **Buono**
 Valore: **V**
Ex casa colonica a sviluppo complesso diacronico, ristrutturata ad uso civile abit. temp. con corpi in aderenza lungo asse NO-SE, in muratura con finitura rasapietra

Edif. N°: **3a** F. 36 Part 12
 Datazione: **No data** Uso attuale: **Trasformato**
 Dest. d'uso: **Rustico**
 Alterazioni Tipologiche: **No data**
 Alterazioni Architettoniche Esterne: **Leggere**
 Alterazioni Architettoniche Interne: **No data**
 Stato di conservazione: **Buono**
 Valore: **SV**
Annesso rustico ristrutturato volume allungato in aderenza in angolo a NO in muratura con finitura rasapietra

Edif. N°: **3b** F. 36 Part 12
 Datazione: **No data** Uso attuale: **Inutilizzato**
 Dest. d'uso: **Rustico**
 Alterazioni Tipologiche: **No data**
 Alterazioni Architettoniche Esterne: **No data**
 Alterazioni Architettoniche Interne: **No data**
 Stato di conservazione: **Buono**
 Valore: **CCA**
Annesso rustico in blocchi di cemento in aderenza sul fronte NE

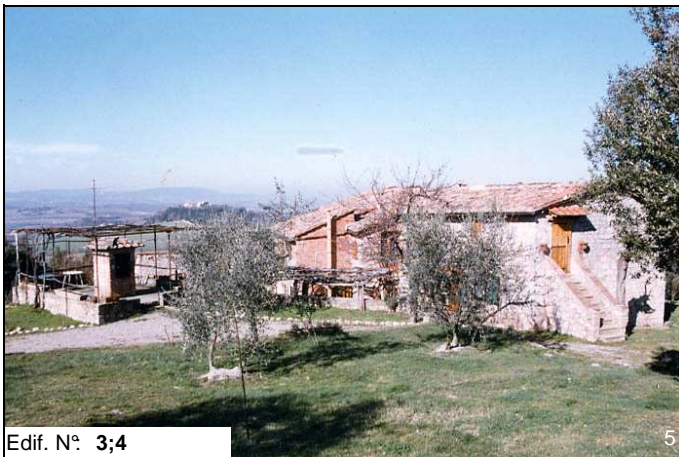
Edif. N° 3;4

Edif. N°: **4** F. 36 Part 12
Datazione: **No data** Uso attuale: **No data**
Dest. d'uso: **No data**
Alterazioni Tipologiche: **No data**
Alterazioni Architettoniche Esterne: **No data**
Alterazioni Architettoniche Interne: **No data**
Stato di conservazione: **Buono**
Valore: **V**
Pozzo coperto in mattoni
