COMUNE DI MONTERIGGIONI: ANALISI DEL PATRIMONIO EDILIZIO ESISTENTE

ELENCO DEGLI EDIFICI DI PARTICOLARE VALORE CULTURALE ED AMBIENTALE NELLE ZONE AGRICOLE

Toponimo: **Taverna**Isolato: **16**Oggetto: **Abitazione rurale e annessi rustici**Scheda: **3C**

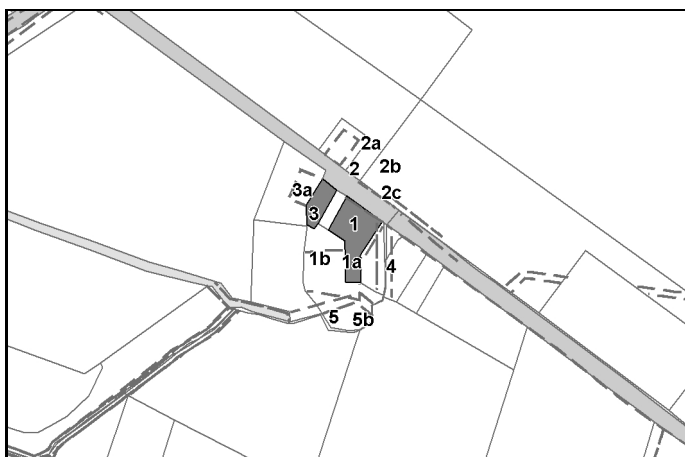
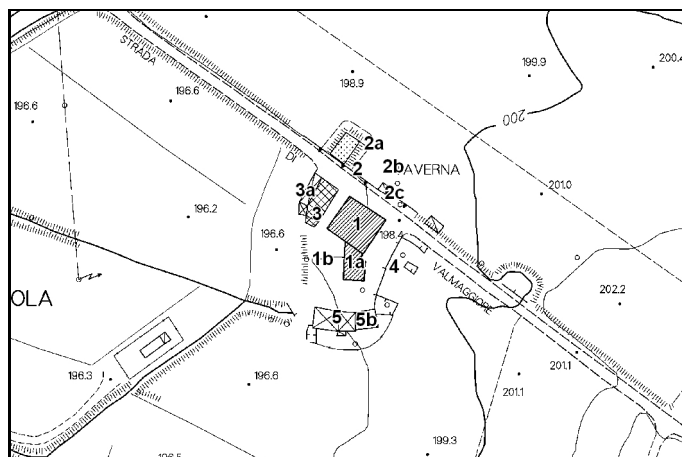
Edif. N°: **1** F. 13 Part 22
 Datazione: **Presente al 1825** Uso attuale: **Trasformato**
 Dest. d'uso: **Civile abitazione permanente**
 Alterazioni Tipologiche: **Frazionamento in più alloggi**
 Alterazioni Architettoniche Esterne: **Gravi**
 Alterazioni Architettoniche Interne: **No data**
 Stato di conservazione: **No data**
 Valore: **V**

Ex casa colonica a svil. sincr. unitario a 2p in forma compatta, ristrutturata ad uso civ. abitazione (4 unità) preced. con abitazione sovrap. a rustici, rustici giustapposti separati. In muratura con finitura rasapietra con ang. in conci di pietra

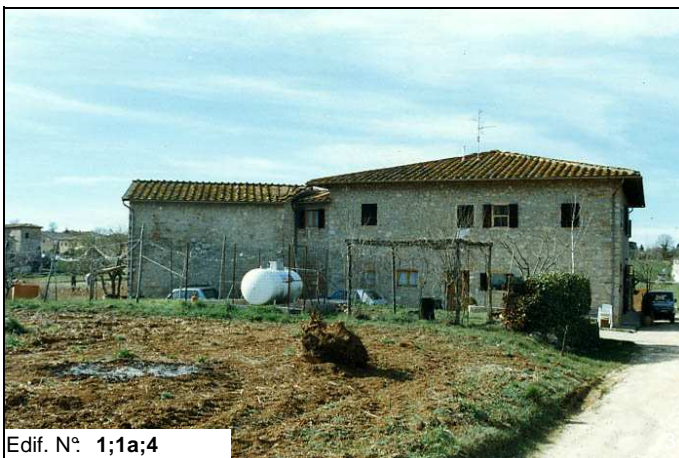
Edif. N° 1;1a;4

Rustico giustapposto a 2p allungato ristrutturato parzialmente ad uso civile abitazione permanente. In muratura con finitura rasapietra e copertura a capanna

Edif. N°: 4	F. 14 Part 137
Datazione: No data	Uso attuale: No data
Dest. d'uso: No data	
Alterazioni Tipologiche: No data	
Alterazioni Architettoniche Esterne: No data	
Alterazioni Architettoniche Interne: No data	
Stato di conservazione: No data	
Valore: N	
Tettoia in legno

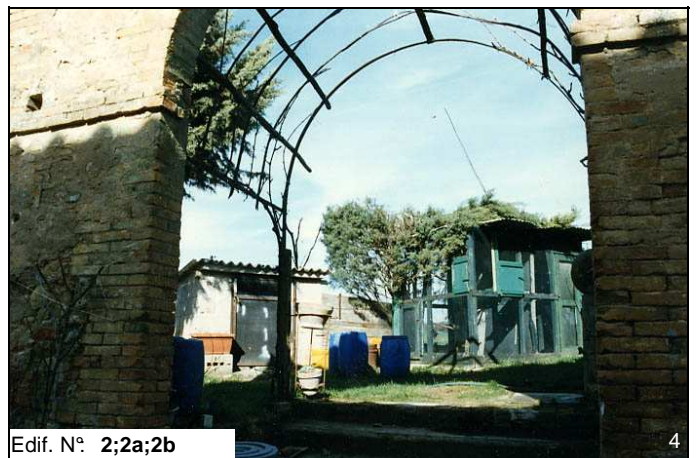
Edif. N° 2;2a;2b

Arco in mattoni impostato su sesto in muratura in pietrame, sormontato da lapide recante stemma con iscrizione S.Cirino con datazione MDCXXXIII

Edif. N°: **2a** F. 13 Part 125
 Datazione: **No data** Uso attuale: **No data**
 Dest. d'uso: **Altro uso**
 Alterazioni Tipologiche: **No data**
 Alterazioni Architettoniche Esterne: **No data**
 Alterazioni Architettoniche Interne: **No data**
 Stato di conservazione: **No data**
 Valore: **N**
Annesso 1p in muratura

Edif. N°: **2b** F. 13 Part 107
 Datazione: **No data** Uso attuale: **No data**
 Dest. d'uso: **No data**
 Alterazioni Tipologiche: **No data**
 Alterazioni Architettoniche Esterne: **No data**
 Alterazioni Architettoniche Interne: **No data**
 Stato di conservazione: **No data**
 Valore: **N**
Gabbie in legno e lamiera

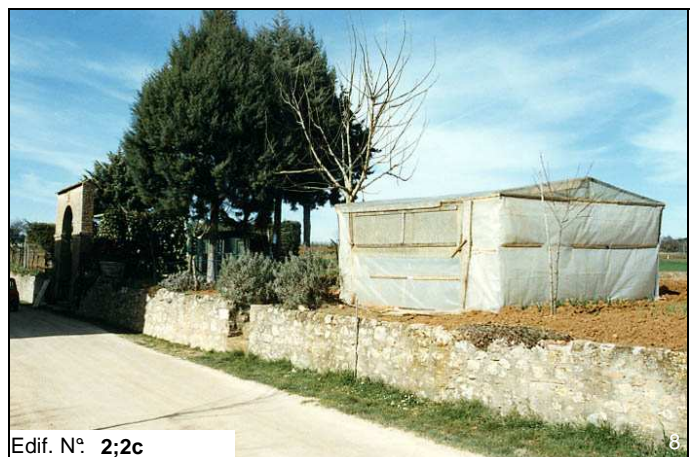
Edif. N° 2;2c

Edif. N°: 2c	F. 13 Part 107
Datazione: No data	Uso attuale: No data
Dest. d'uso: No data	
Alterazioni Tipologiche: No data	
Alterazioni Architettoniche Esterne: No data	
Alterazioni Architettoniche Interne: No data	
Stato di conservazione: No data	
Valore: N	
Serra in legno e nylon

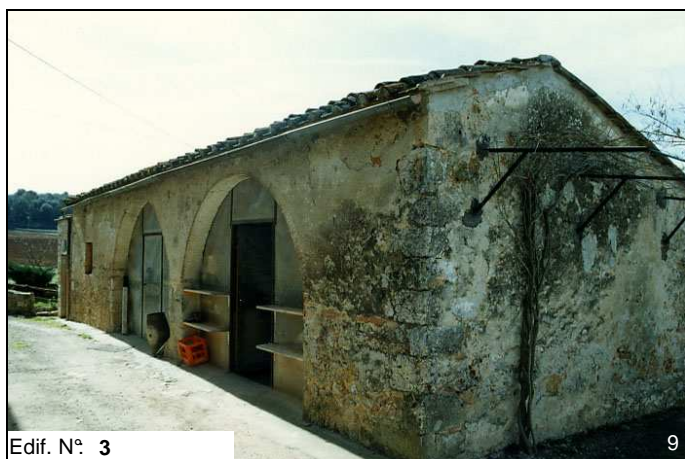
Edif. N° **3**

Edif. N°: 3	F. 13 Part 120
Datazione: Presente al 1825	Uso attuale: No data
Dest. d'uso: Rustico	
Alterazioni Tipologiche: No data	
Alterazioni Architettoniche Esterne: Leggere	
Alterazioni Architettoniche Interne: No data	
Stato di conservazione: Buono	
Valore: V	
Annesso rustico a 1p, con angolari in conci di pietra. Sul fronte SE 2 ingressi ad arco rimaneggiati. Copertura a capanna asimmetrica

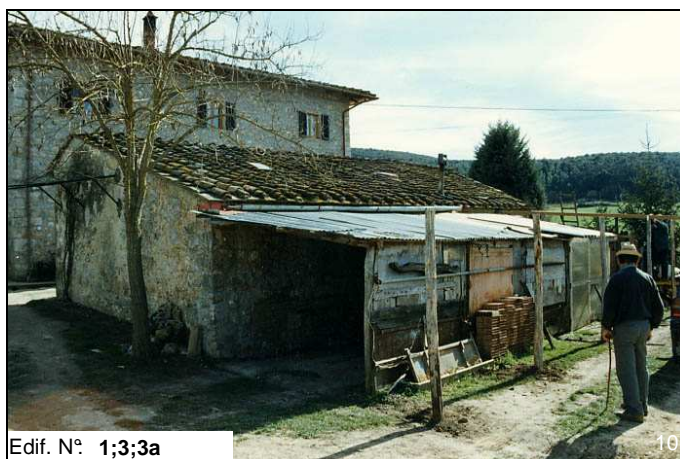
Edif. N° **1;3;3a**

Edif. N°: 3a	F. 13 Part 124
Datazione: No data	Uso attuale: No data
Dest. d'uso: No data	
Alterazioni Tipologiche: No data	
Alterazioni Architettoniche Esterne: No data	
Alterazioni Architettoniche Interne: No data	
Stato di conservazione: No data	
Valore: N	
Tettoia giustapposta in legno e materiali vari

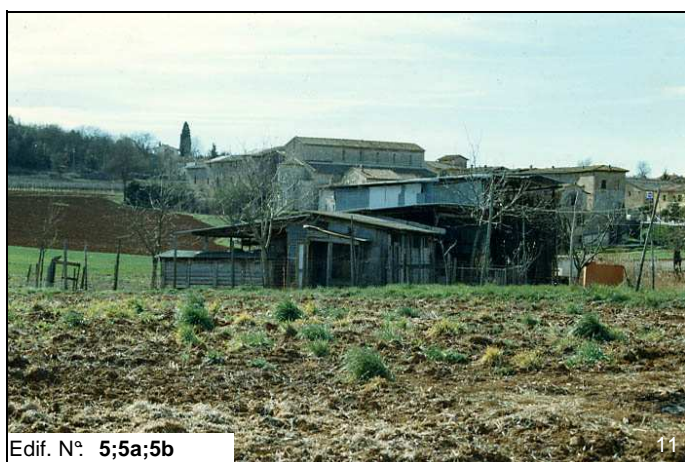
Edif. N° **5;5a;5b**

Edif. N°: 5	F. 13 Part 118
Datazione: No data	Uso attuale: No data
Dest. d'uso: No data	
Alterazioni Tipologiche: No data	
Alterazioni Architettoniche Esterne: No data	
Alterazioni Architettoniche Interne: No data	
Stato di conservazione: No data	
Valore: N	
Tettoia in struttura metallica e lamiera

Edif. N°: 5a	F. 13 Part 118
Datazione: No data	Uso attuale: No data
Dest. d'uso: No data	
Alterazioni Tipologiche: No data	
Alterazioni Architettoniche Esterne: No data	
Alterazioni Architettoniche Interne: No data	
Stato di conservazione: No data	
Valore: N	
Tettoia in legno e lamiera

Edif. N°: 5b	F. 13 Part 118
Datazione: No data	Uso attuale: No data
Dest. d'uso: No data	
Alterazioni Tipologiche: No data	
Alterazioni Architettoniche Esterne: No data	
Alterazioni Architettoniche Interne: No data	
Stato di conservazione: No data	
Valore: N	
Annesso in muratura con tettoia retrostante in legno e lamiera
