COMUNE DI MONTERIGGIONI: ANALISI DEL PATRIMONIO EDILIZIO ESISTENTE

ELENCO DEGLI EDIFICI DI PARTICOLARE VALORE CULTURALE ED AMBIENTALE NELLE ZONE AGRICOLE

Toponimo: **Casino**Isolato: **16**Oggetto: **Abitazione rurale e annessi rustici**Scheda: **5C**

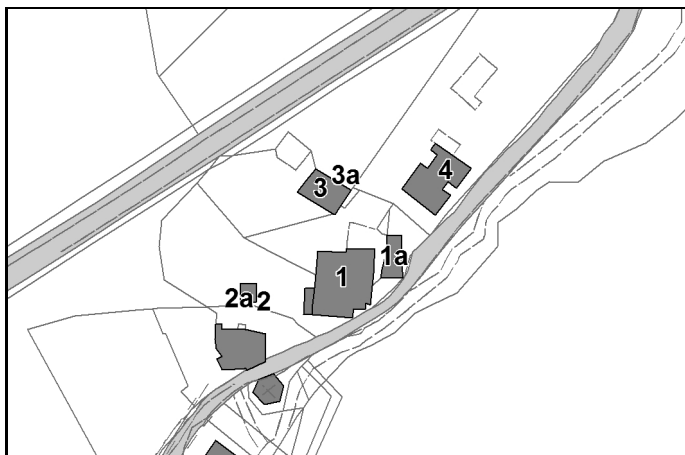
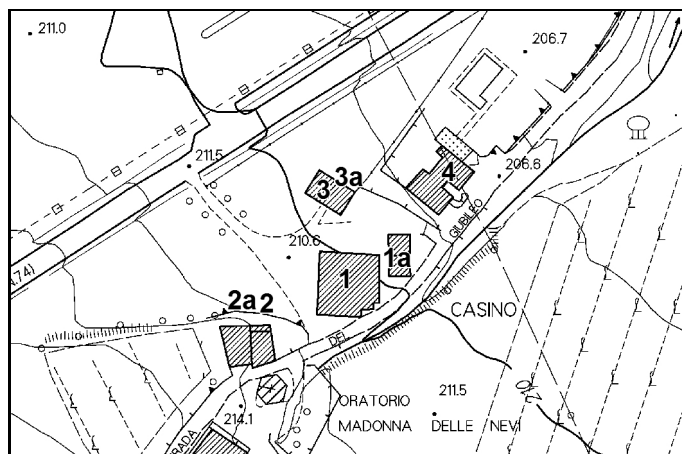
Edif. N°: **1** F. 12 Part 151
 Datazione: **Presente al 1825** Uso attuale: **No data**
 Dest. d'uso: **Abitazione di addetti all'agricoltura**
 Alterazioni Tipologiche: **Ristrutturazione distributiva**
 Alterazioni Architettoniche Esterne: **Totali**
 Alterazioni Architettoniche Interne: **No data**
 Stato di conservazione: **Buono**
 Valore: **N**

Ex casa colonica, forma compatta, ristrutturata con mantenimento locali rustici e annessi al pt, in muratura intonacata con tratti di muro a scarpa, copertura a 2 falde sfalsate fra loro

Edif. N°: **1a** F. 12 Part 176
 Datazione: **Presente al 1825** Uso attuale: **Originario**
 Dest. d'uso: **Rustico**
 Alterazioni Tipologiche: **No data**
 Alterazioni Architettoniche Esterne: **Gravi**
 Alterazioni Architettoniche Interne: **No data**
 Stato di conservazione: **Medio**
 Valore: **CCA**

Rustico a 1p in muratura di pietrame e corpi giustapposti in mattoni

Edif. N°: **2** F. 12 Part 40
 Datazione: **Dopo il 1935** Uso attuale: **No data**
 Dest. d'uso: **No data**
 Alterazioni Tipologiche: **No data**
 Alterazioni Architettoniche Esterne: **No data**
 Alterazioni Architettoniche Interne: **No data**
 Stato di conservazione: **Buono**
 Valore: **N**

Annesso in mattoni ad 1p

Edif. N°: **2a** F. 12 Part 40
 Datazione: **Dopo il 1935** Uso attuale: **No data**
 Dest. d'uso: **No data**
 Alterazioni Tipologiche: **No data**
 Alterazioni Architettoniche Esterne: **No data**
 Alterazioni Architettoniche Interne: **No data**
 Stato di conservazione: **No data**
 Valore: **N**

Tettoia in legno e lamiera

Edif. N°: **3** F. 12 Part 149
 Datazione: **1825-1935** Uso attuale: **Originario**
 Dest. d'uso: **Rustico**
 Alterazioni Tipologiche: **No data**
 Alterazioni Architettoniche Esterne: **Gravi**
 Alterazioni Architettoniche Interne: **No data**
 Stato di conservazione: **Medio**
 Valore: **CCA**

Annesso rustico 1p in muratura intonacata con aperture ad arco rimaneggiate Ingo i fronti, copertura a capanna

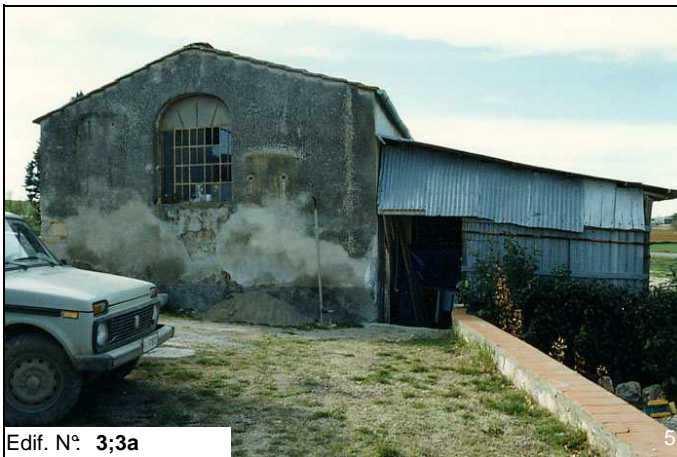
Edif. N° 3;3a

Edif. N°: **3a** F. 12 Part 152
 Datazione: **No data** Uso attuale: **No data**
 Dest. d'uso: **No data**
 Alterazioni Tipologiche: **No data**
 Alterazioni Architettoniche Esterne: **No data**
 Alterazioni Architettoniche Interne: **No data**
 Stato di conservazione: **No data**
 Valore: **N**

Tettoia, tamponata parzialmente, in legno e lamiera

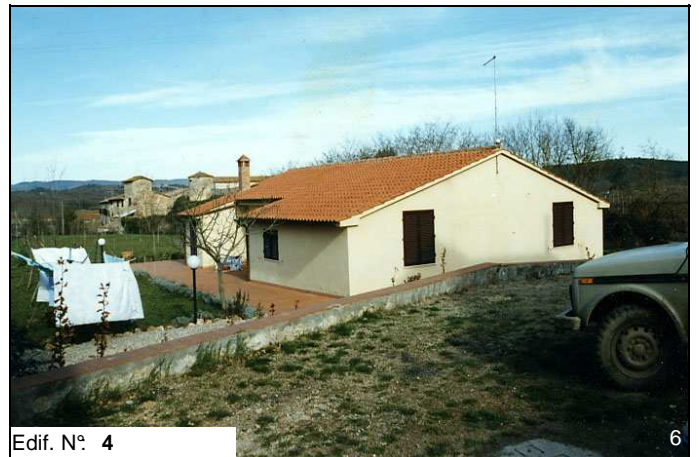
Edif. N° 4

Edif. N°: **4** F. 12 Part 146
Datazione: **Dopo il 1935** Uso attuale: **No data**
Dest. d'uso: **Civile abitazione permanente**
Alterazioni Tipologiche: **No data**
Alterazioni Architettoniche Esterne: **No data**
Alterazioni Architettoniche Interne: **No data**
Stato di conservazione: **Buono**
Valore: **N**
2 civili abitazioni a 1p, in aderenza, in muratura intonacata
